# 使用済燃料プール内の 燃料集合体の腐食について

2015年11月30日  
東京電力株式会社

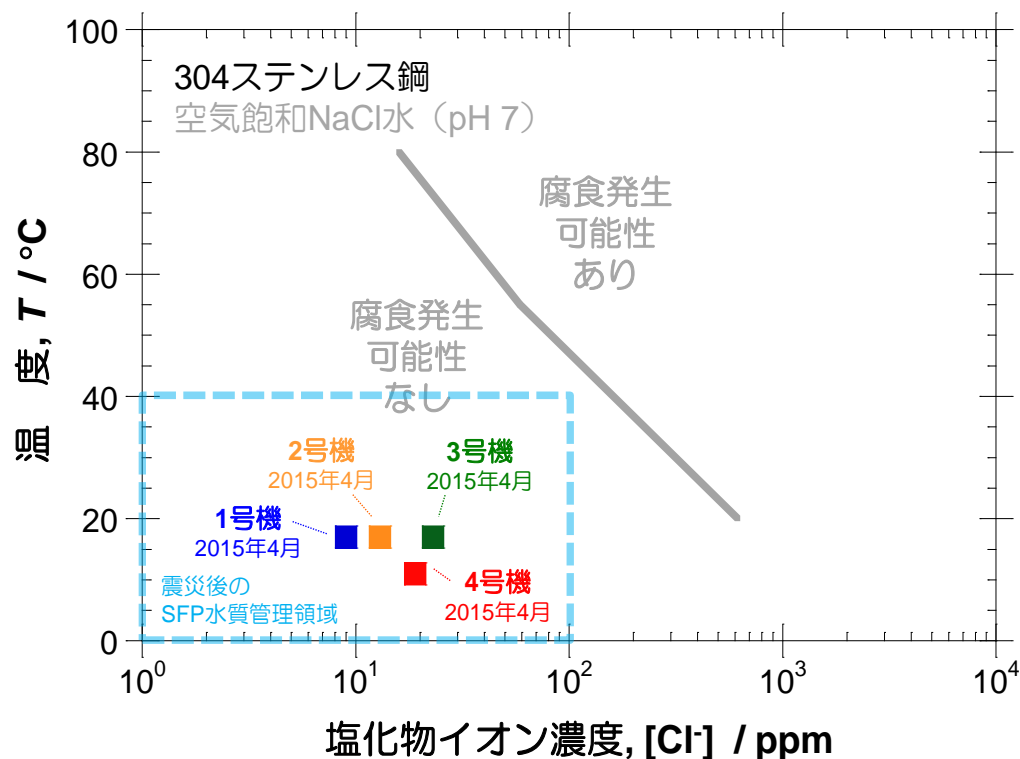
図-1：SUS304の局部腐食領域図とSFP環境との比較

- SUS 304に対する局部腐食発生領域図を図-1に示す。現時点でのSFP環境は、腐食発生の可能性がない領域に維持されており、健全性には問題ない。

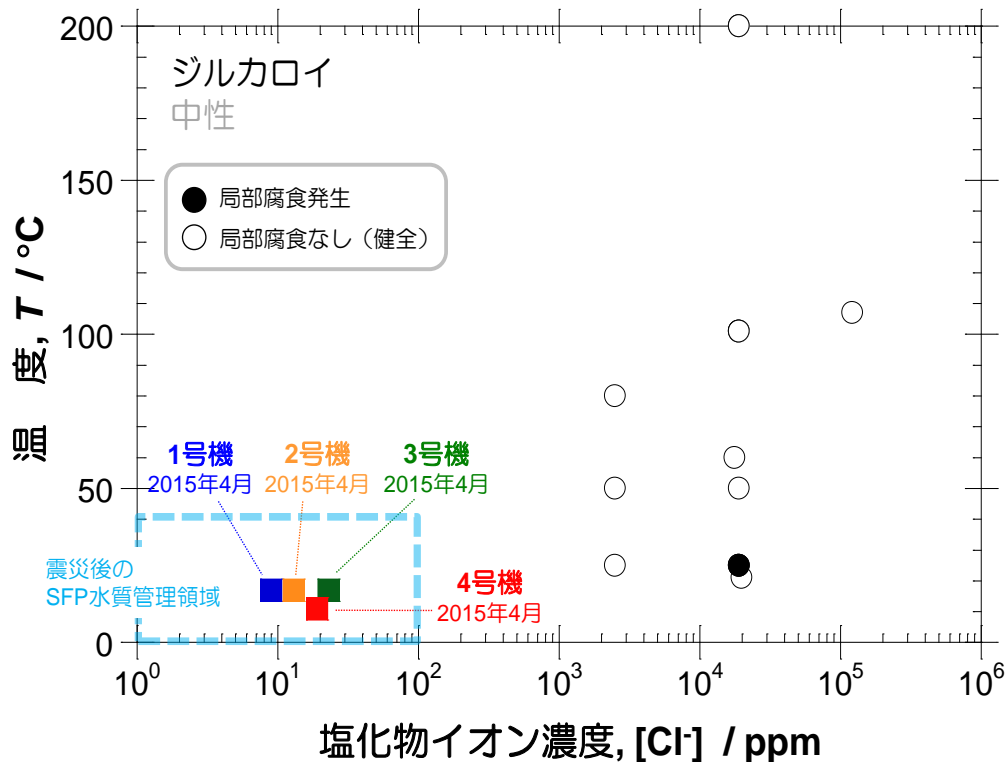
図-2：ジルカロイの局部腐食発生挙動とSFP環境との比較

- ジルカロイの局部腐食発生挙動に関する検討事例を図-2に整理する。
- 2015年4月時点のSFP環境よりはるかに厳しい25~200℃，塩化物イオン濃度2,500~121,400 ppmの条件でも局部腐食発生事例はほとんどない。
- 実海水中の局部腐食発生事例（●）は，試験片に強い冷間加工を与えた特殊条件下での事例である。
- したがって，現在のSFP環境でのジルカロイの局部腐食発生リスクは小さく，健全性には問題ない。
