# 平成 29 年度 第 3 回 檜葉町原子力施設監視委員会 開催報告

平成 29 年 12 月 12 日（火）、平成 29 年度第 3 回 檜葉町原子力施設監視委員会を開催しました。

第 3 回委員会では、福島第一原子力発電所の視察を行い、廃炉に向けた各種作業の安全対策、進捗状況等を確認しました。

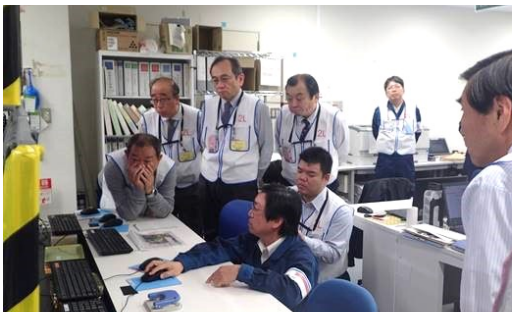
- 免震重要棟集中監視室において、原子炉内の冷却と使用済燃料の冷却、サブドレンと滞留水の水位などの状態がしっかりと管理されていることを確認しました。

免震重要棟集中監視室における監視システムの視察

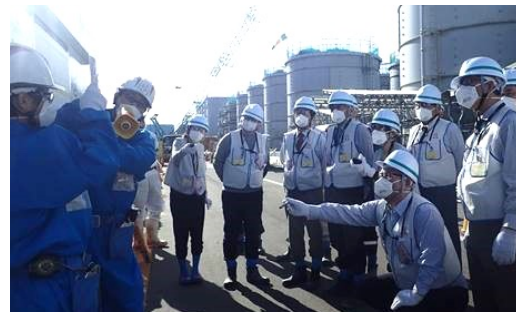
- フランジタンク解体について、作業フローをはじめ、ダスト飛散防止対策が十分になされていること等を確認しました。

フランジタンク解体について説明を受ける

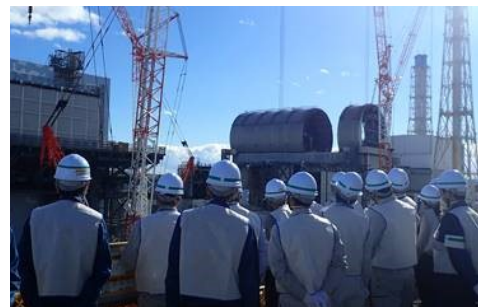
- 構内高台から、各号機の現状を確認しました。
- 特に 3 号機は、使用済燃料プールからの燃料取り出しに向けて燃料取り出しカバーの設置や機器の設置が進んでおり、来年度の中頃から燃料取り出し作業が始まる予定であることを確認しました。

高台から各号機を視察（奥が 3 号機）
