# 平成30年度 第1回 檜葉町原子力施設監視委員会

平成30年8月7日  
福島第二原子力発電所

# 4. 事故・トラブルについて(1)-1

# 4. 事故・トラブルについて(2)-1

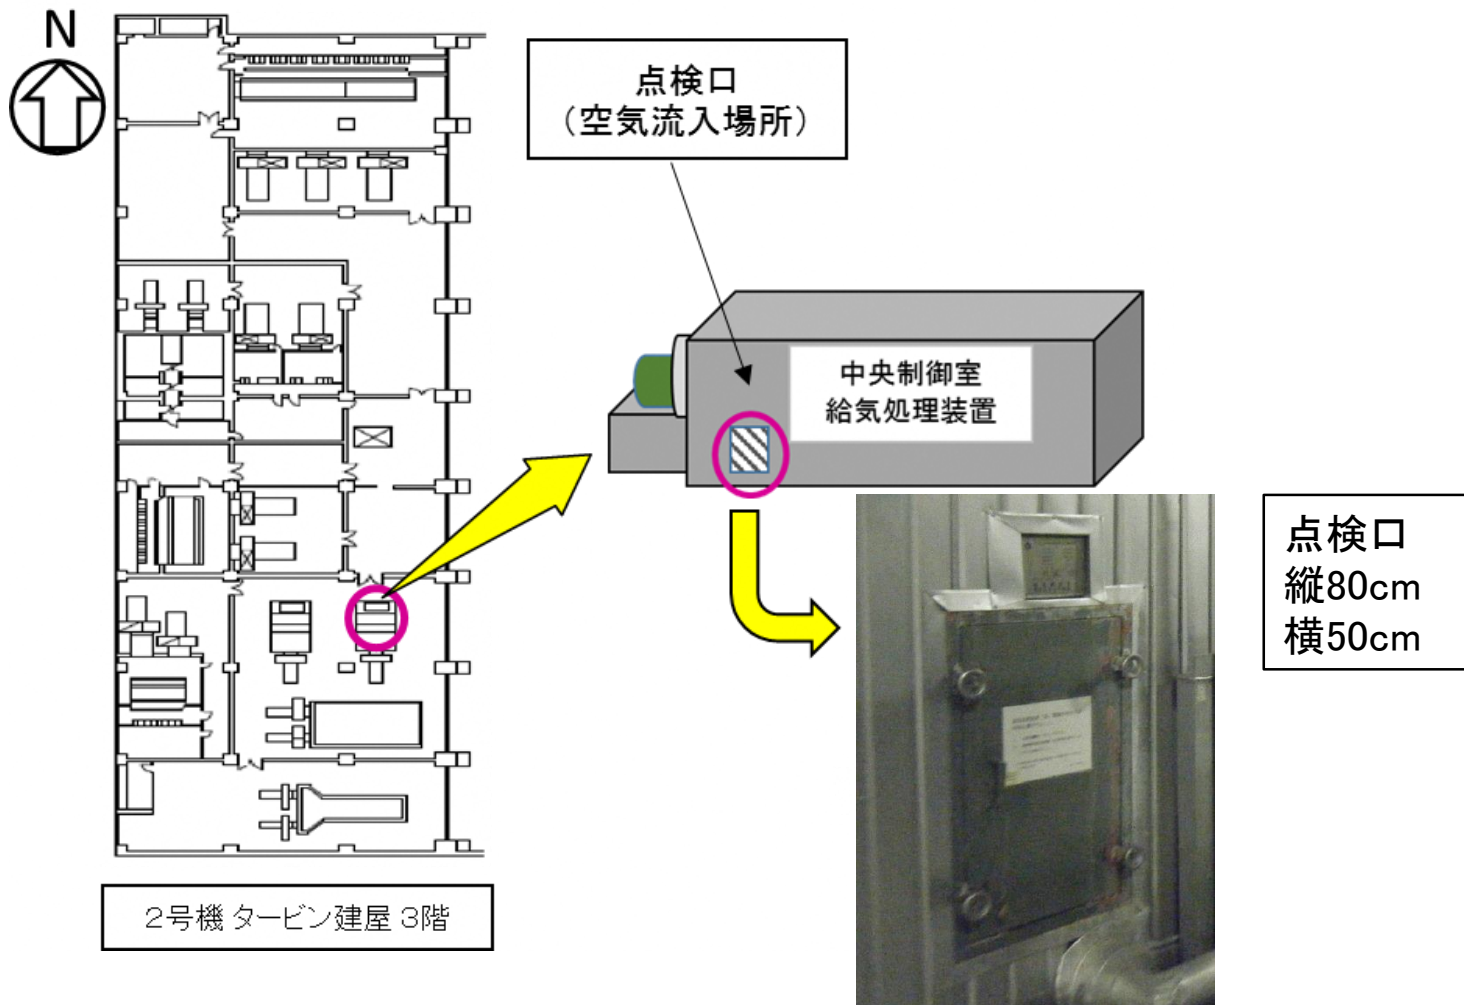
## 2号機中央制御室給気処理装置点検口からの空気流入に関する現場概略図

- 2018年2月13日午後4時42分、2号機のダクト点検作業完了に伴い、停止していた中央制御室換気空調系の起動時、中央制御室に給気する処理装置の点検口から装置内部へ空気が流入しているような音があり、空調系を停止。  
管理区域の空気が中央制御室（非管理区域）へ流入している可能性があることを確認。点検口周辺の放射性物質濃度を測定した結果、検出限界値未満であったことから、管理区域外への放射性物質の放出はなしと評価。
- その後、2月20日に点検口の扉パッキン交換等を行い、空調系を起動し運転を継続していたが、再度点検口付近からの音を確認したことから、2月21日午前0時34分、空調系を停止。  
同日午後3時46分、音の再現性を調査するため空調系を起動したところ、点検口付近から音が認められ、点検口内への微量な空気の流入も確認されたことから、同日午後4時20分に空調系を停止。  
(処理装置の周辺エリアは、調査前に汚染を持ち込まないエリアに設定しており、中央制御室ならびに外部への放射能の影響はなし)

- ・点検口の扉パッキンを交換した際、つぶれにくいゴム製仕様のパッキンとしたため、扉が締め付けにくい状態だった。
- ・パッキン交換に伴い点検口の扉を取り外したが、扉の復旧に係る詳細な締め付け手順が作業要領書に記載されていなかった。
- ・復旧後に扉を固定するハンドル台座の隙間を確認できなかったことから、扉が均一に締め付けられず片締め状態となった。

- ・当該点検口について、3月26日に扉のパッキンをスポンジ製に交換するとともに点検口の扉を均一に締め付け、点検口内への空気流入がないことを確認。
- ・交換するパッキンの仕様、点検口の扉を外した際の扉の締め付け手順、扉を復旧した後のハンドル台座の取付け状態確認について、作業要領書に反映。

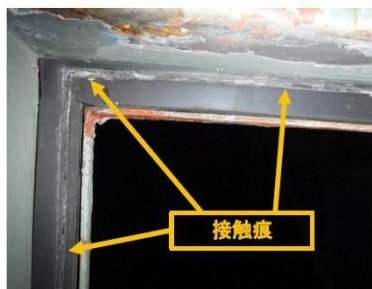
空気流入がなかった箇所の接触痕（扉左上）

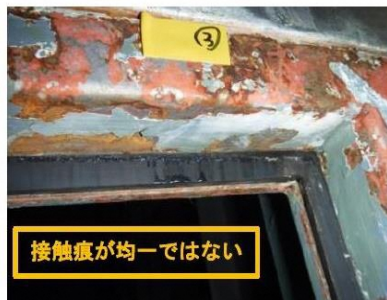
・パッキンと扉の接触状態を確認した結果、一部のパッキンにおいて接触痕が均一でないことを確認

空気流入が確認された箇所の接触痕（扉右上）

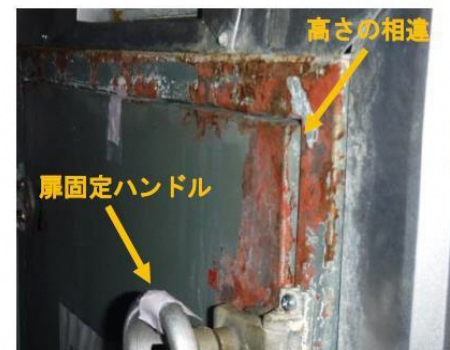
・点検口の扉の締付け状態を確認した結果、扉と扉枠に高さの相違があることを確認

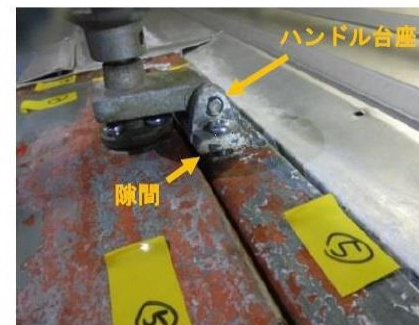
・扉を固定するハンドル台座（下側）に隙間があることを確認

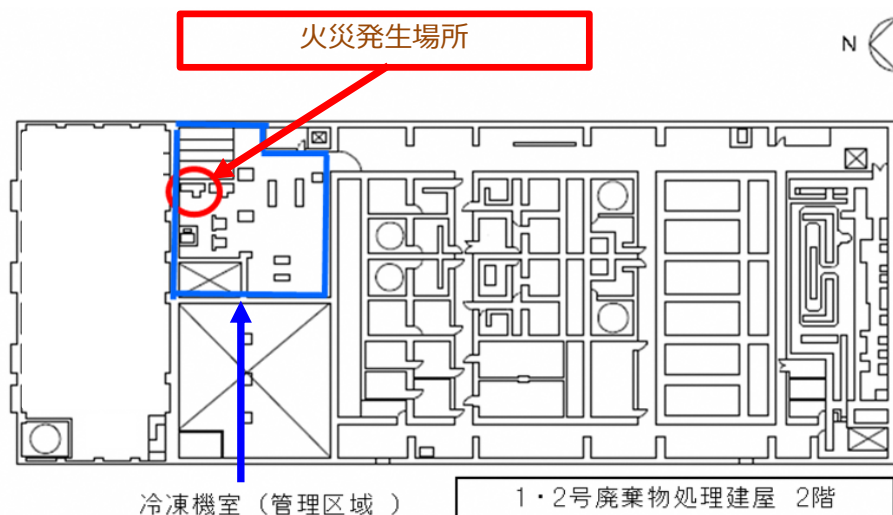
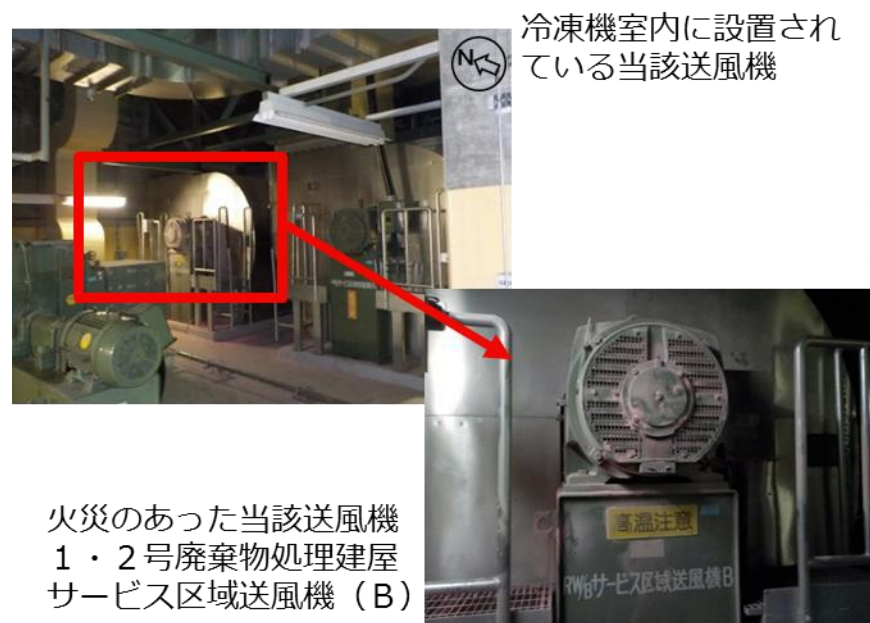
- ・ 2018年2月8日 午前8時58分頃、福島第二原子力発電所構内の1・2号廃棄物処理建屋において火災警報が発報し、同建屋2階冷凍機室から煙が発生していたことを協力企業作業員が確認。
- ・ 午前9時04分、初期消火を開始するとともに、消防署に119番通報。
- ・ 午前9時38分、公設消防により、鎮火を確認。

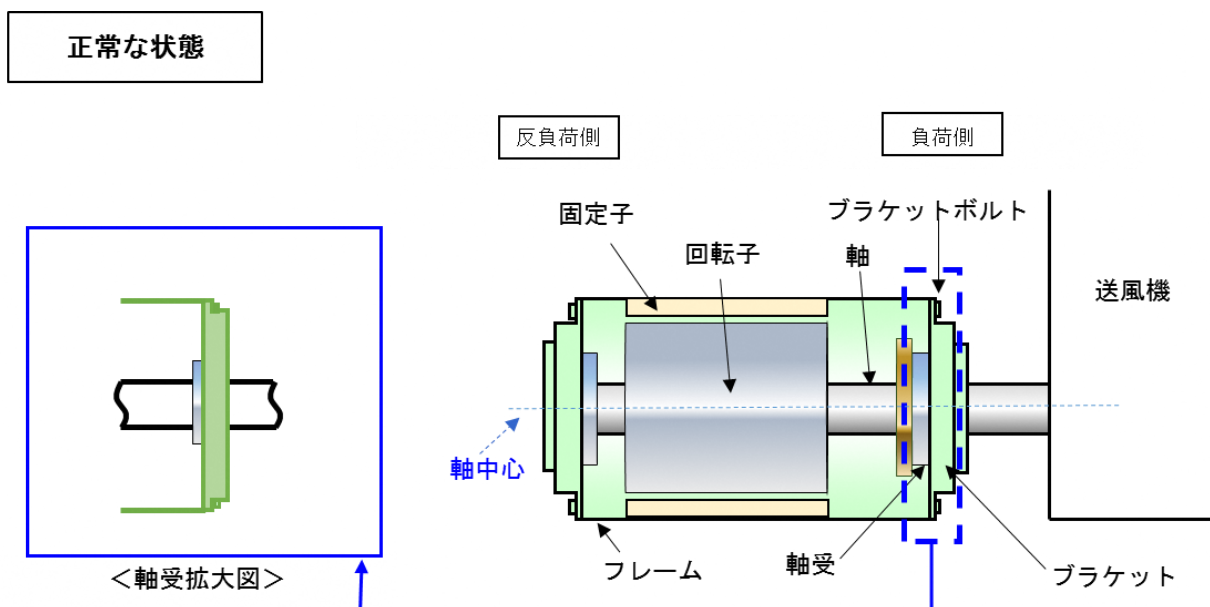
- 当該電動機の負荷側において、ブラケットボルト4本中3本に緩みがあり、ブラケットとフレームに隙間が生じていた。
- 本格点検時のブラケットボルト締め付けに関する基準がなかった。
- 負荷側の軸受内部に異常摩耗と、それによる軸受のがたつきがあった。
- 軸受のがたつきにより、回転子軸が下がっていた。
- 固定子と回転子が接触し、固定子の絶縁材が焼損していた。
- 軸受のグリースが長期間補給されていなかった。

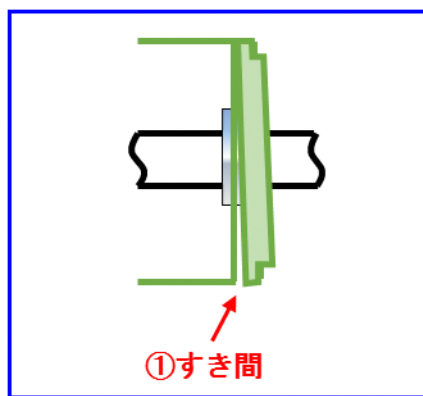
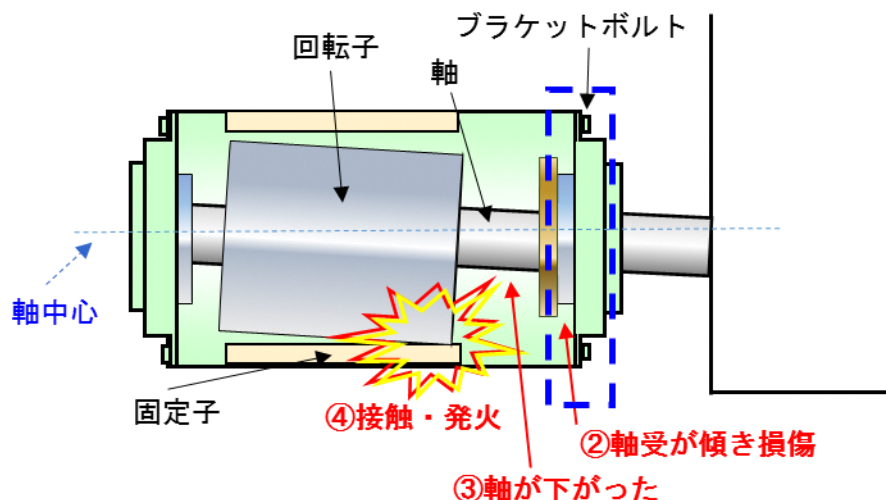
### 火災発生時の状態

当該電動機のブラケットボルトの締め付け管理の不足から、ブラケットとフレームの間にすき間が生じたために軸受が傾き、その状態で運転したため軸受が損傷し、固定子と回転子が接触し発煙・発火に至ったものと推定した。

なお、軸受のグリースが長期間補給されていなかったことは直接的な原因ではないものの、事象を急速に進展させた可能性があるかと推定した。

当該電動機について新品に交換するとともに、以下の対策を講じる。

- ・ブラケットボルトは、所定のトルクで締め付け管理することを、工事施工要領書に明記する。
- ・念のため、軸受のグリース補給は、定期的に行う運用に変更する。
