平成30年度 第1回檜葉町原子力施設監視委員会

★開催報告★

平成30年8月7日（火）、平成30年度第1回檜葉町原子力施設監視委員会を開催しました。
当日は、福島第二原子力発電所の現地視察を行って現状を確認するとともに、福島第一原子力発電所で今後確認すべき事項についても議論しました。
本報告では、そのうち福島第二原子力発電所の視察結果を中心に町民の皆様にお知らせします。

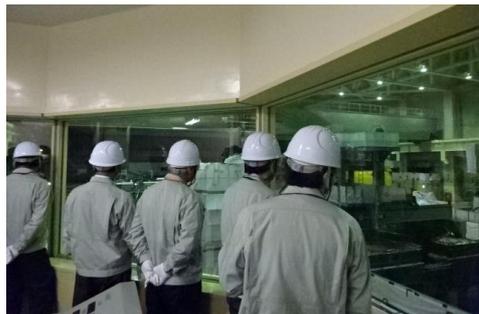
使用済燃料プール（窓越し）

- 安定した冷却が続けられており、使用済燃料の発熱量が低減したことで、制限温度到達までの時間的な余裕はさらに増えています。
- 使用済燃料の冷却は、よりリスクの低い空冷方式で行うことが望ましいのですが、現状はまだ使用済燃料の発熱量が大きいため、当面は水冷方式を続ける必要があることを確認しました。

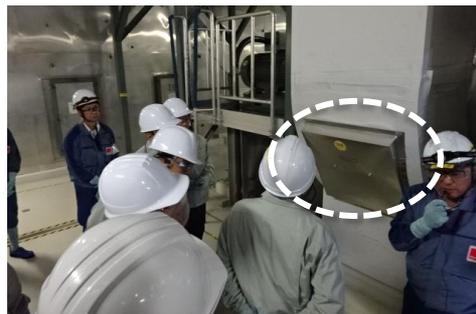
最近起きたトラブル関連箇所①
(空気流入を生じた点検口)

年月日	事象	推定原因	再発防止対策
中央制御室換気空調系における給気処理装置点検口からの空気流入	2018年 2月13日	ダクトの点検のため、点検口の扉を外して内面点検を行った後、換気空調系を再起動したところ、扉の隙間にわずかな空気の流入が見つかった。	<ul style="list-style-type: none"> ● 点検口の開放点検時に行ったパッキンの交換で、材質の異なるパッキンを誤って取り付けた。 ● パッキンを交換する際の手順などを明確化していなかった。 	<ul style="list-style-type: none"> ● パッキンの材質を従来の材質のものに戻した。 ● パッキンを交換する際の手順などを明確化した。
廃棄物処理建室内の火災	2018年 2月8日	廃棄物処理建屋サービス区域送風機の電動機で、部品同士の摩擦により、電動機が焦げる火災が発生した。	<ul style="list-style-type: none"> ● ボルトの締め付け不足から部品間にすきまが生じ、その状態で運転したために軸受が損傷して発煙・発火した。 ● 軸受のグリースが長期間補給されていなかった。 	<ul style="list-style-type: none"> ● 当該ボルトは所定のトルクで締め付け管理するとともに、今後の点検間隔を検討する。 ● グリース補給すべき部品とすべきでない部品を検討、明確に区分する。

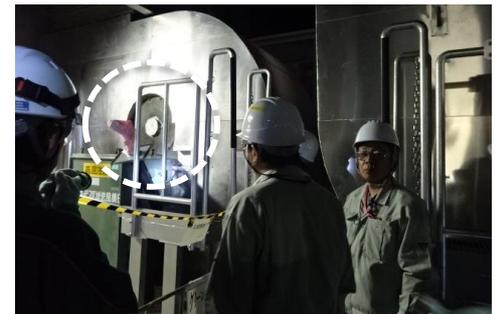
最近起きたトラブル関連箇所②
(火災を起こした電動機があった箇所)
