堰内雨水台風対応の改善状況について

東京電力

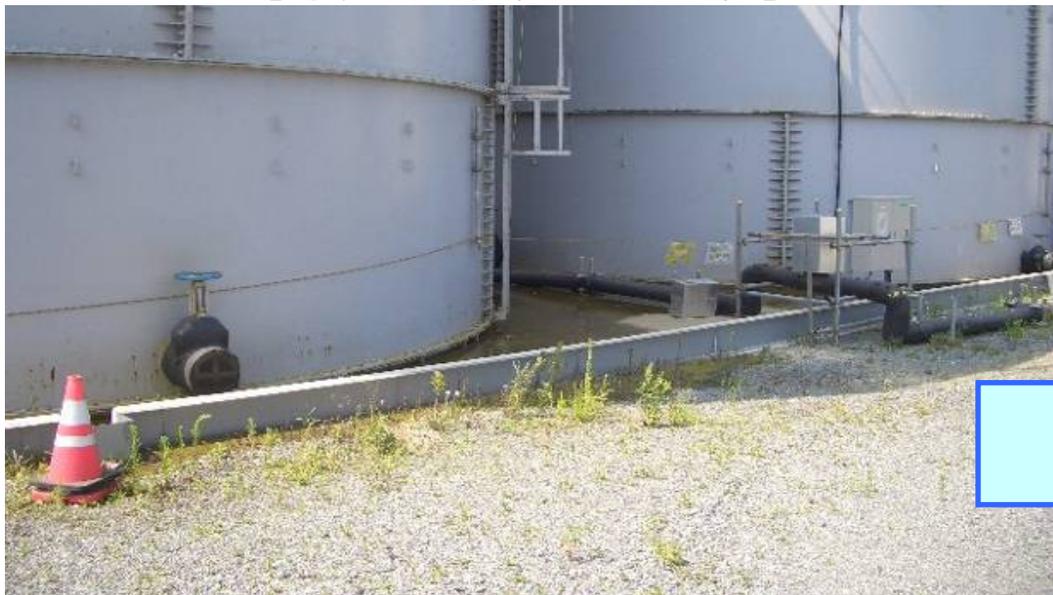
【対策実施前 (H4エリア)】

- ・タンク建設中の仮堰6エリアを除き、堰高が300mm→750～1,200mmへ
