## 【汚染水について】

# 台風 19 号に対する防災対策及び被災状況について

# 2019年豪雨時における汚染水発生量（建屋流入量）について

# 建屋滞留水処理の進捗状況について

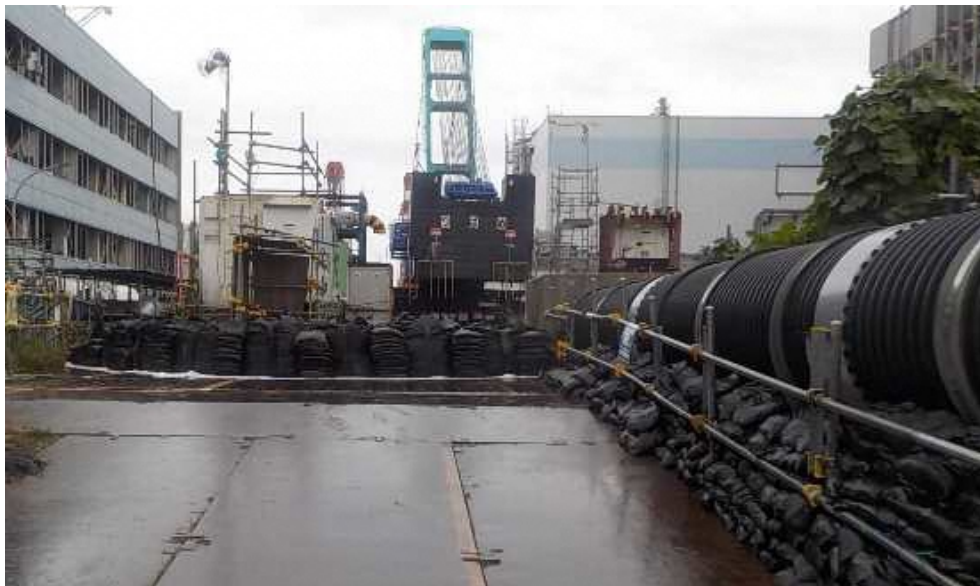
### ➤ 大型土嚢設置状況

- 大型クレーン全台のブームの伏せ、資機材等の固縛・片付けを行い、クレーンの転倒防止や飛散物の抑制を図った。
- 建屋滞留水水位の上昇リスクを考慮し、あらかじめ、サブドレンピット水位設定値を上げ、建屋滞留水との水位差の確保を行った。  
また、建屋への雨水の流れ込み抑制のため、土嚢を設置した。
- 電源車については、定例で稼働確認を行っており、有事に稼働できるようにしている。
- 1号機原子炉建屋オペレーティングフロアのがれきについては、定期的な「ダスト飛散防止剤」の散布の実施だけでなく、接近前にミスト散水を実施し、ダスト飛散防止を図った。
- 10月12日～13日は、原則作業を中止した。

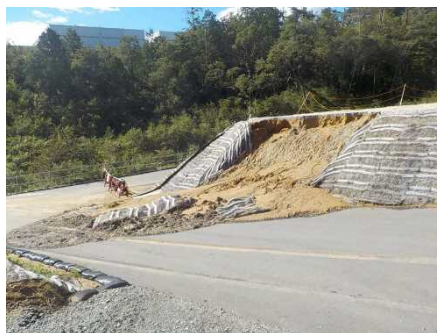
①陳場沢川河口付近

- ・ 処理水タンクの堰力バー（堰内雨水流入抑制用）の一部損傷（破れ）
- ・ 発電所敷地内の一部法面の崩落（海洋や排水路への流れ込みはなし）

（参考）敷地内法面等、一部崩れの状況

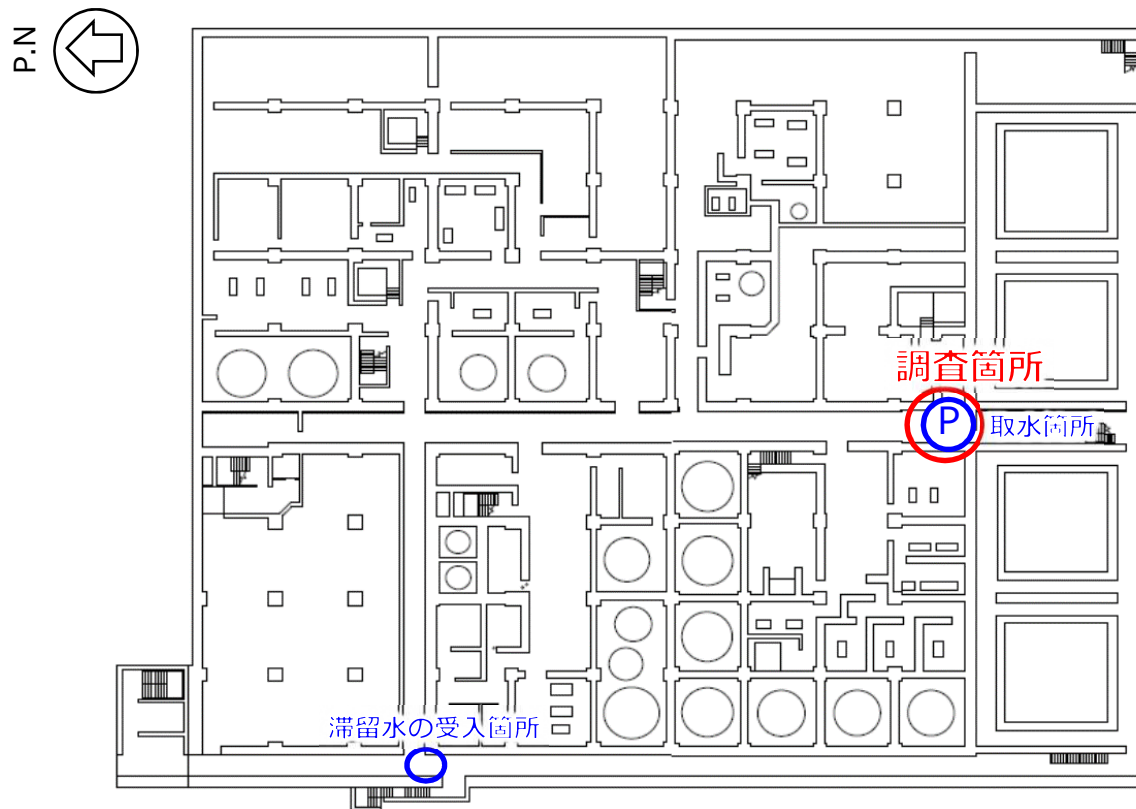
PMB最下階平面図

- 建屋滞留水処理完了に向けた調査の一環でプロセス主建屋（PMB）及び高温焼却炉建屋（HTI）の床面までの線量を調査したところ、最下階に高い線量率を確認（※詳細は参考参照）。
- 高い線量率が確認された要因として、滞留水に浸水した機器や配管、スラッジ等の影響が考えられるが、詳細調査を行い、原因確認等を実施していくこととしていた。

| | 最大線量率 |
|---|---|
| PMB | 約2600 mSv/h |

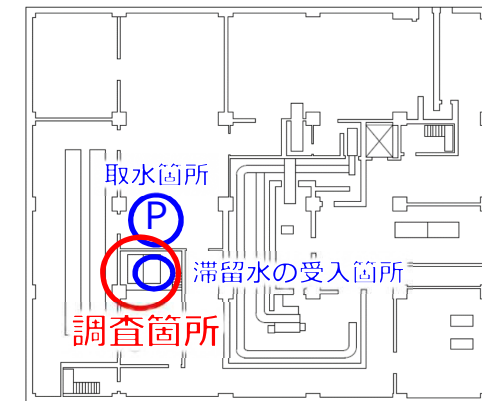
HTI 最下階平面図

| | 最大線量率 |
|---|---|
| HTI | 約830 mSv/h |

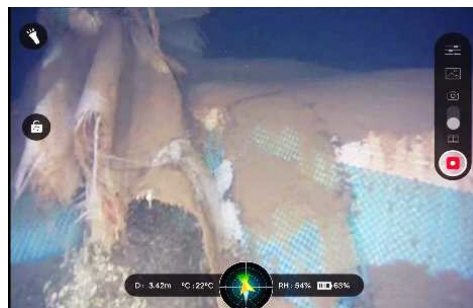
- 投入箇所から北方向へ約12m程度を測定し、以下の知見を得ることが出来た。
  - 各土嚢袋頂上付近にてROVを着底させ線量測定を実施して最大線量率は 3,000 mSv/h。  
各土嚢頂上毎に線量率が高く、土嚢間では線量率が低下する。  
⇒ 地下階で確認された高線量の主要因はゼオライト土嚢の可能性が高い。
  - 今回の調査で土嚢（ポリエチレン製）の一部が破損している事を確認。
- 今後、HTIについては準備ができ次第調査を実施していく。また、今回得られたデータを元に評価を進め、必要に応じて追加調査を実施し、ゼオライト土嚢の対応方針を検討する。

破損している土嚢

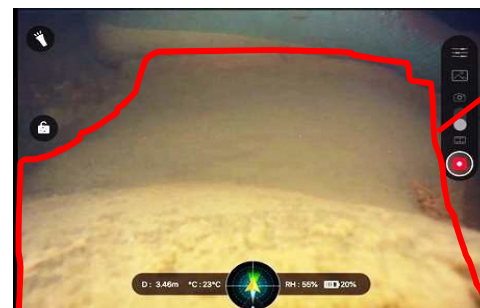
ROV進行方向  
縦に並んだ土嚢

11m付近ROVからの土嚢画像

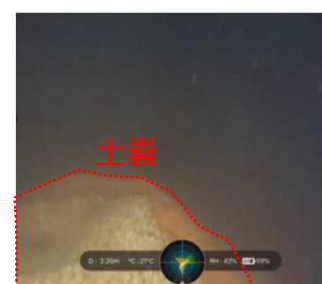
- HTIの地下階について、水中ドローン（ROV）による詳細な線量調査と目視確認を、2019年12月3日から開始
  - 目視確認の結果、PMBより土嚢袋の損傷の程度が大きいことを確認
  - これまでの調査の範囲において、土嚢の表面線量は最大約4,000 mSv/hあることを確認
  - ゼオライトの他、活性炭と考えられる黒い粒の存在も確認
  - 調査は建屋の北側から実施しており、建屋南側の土嚢の目視確認と土嚢の表面線量測定についても、順次実施していく
- PMB地下階に設置されたゼオライト土嚢については、今後サンプリングを実施する計画（2020年1月頃）。サンプリング結果から、ゼオライト土嚢の線量および放射性物質質量等を評価していく予定。

HTIの土嚢状態(現在)
