# 建屋滞留水処理の進捗状況について

2020年1月30日

# 2号機タービン建屋北東エリアと周辺サブドレンの水位差 における運転上の制限値逸脱について【LCO逸脱事象】

3号機T／Bサービスエリアモルタル流入事象に伴う  
1～4号機滞留水移送装置追設工事への影響について

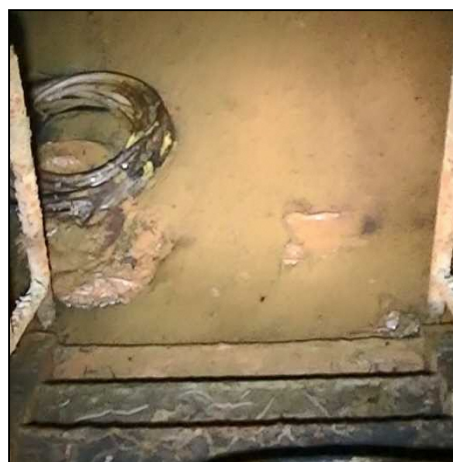
4号機タービン建屋地下1階  
の床面露出状況

- 移送準備が整ったことから、2019年12月19日より、仮設ポンプによるPMB及びHTIへの移送を開始し、2020年1月17日にT/B及びRw/Bの地下1階床面が露出したことを確認した。
- 今後、床ドレンサンプ等に新たな本設ポンプを設置(2020年夏頃目途)し、床面露出状態の維持を計画していく。
- 他号機についても、順次仮設ポンプ等を設置し、残水を移送していく。

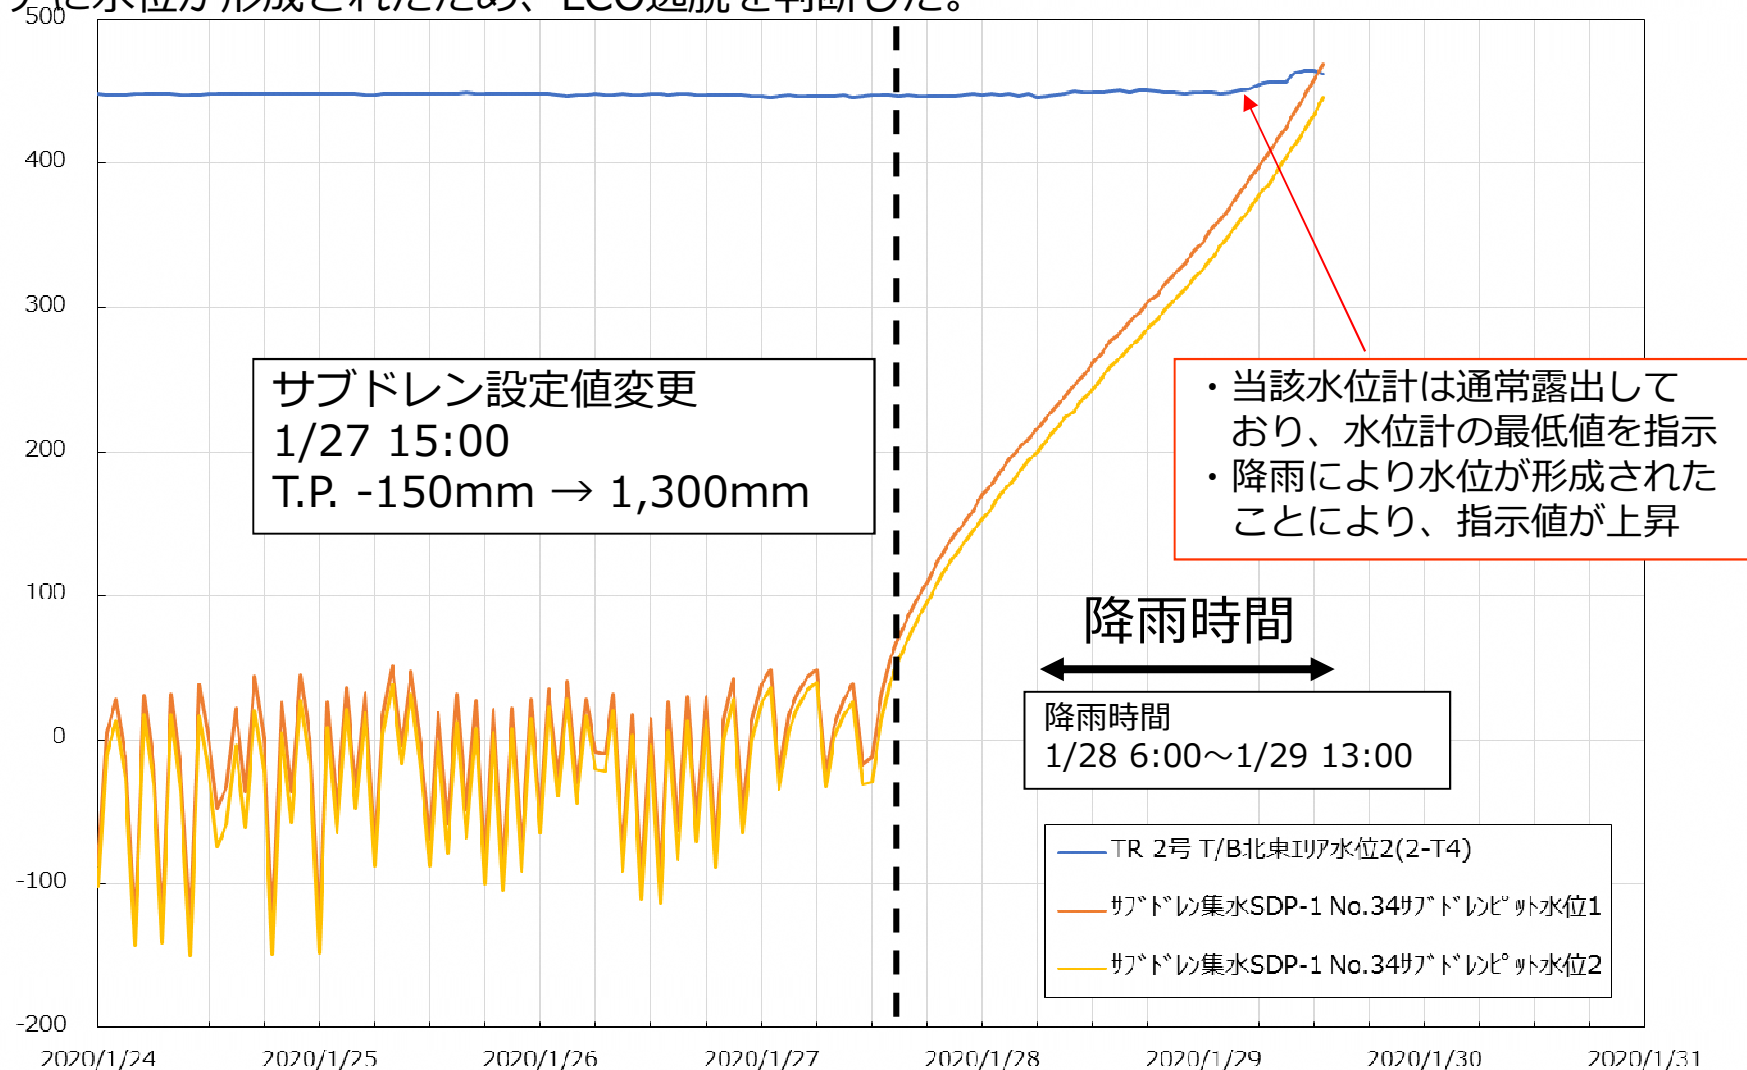
### 3. 2号T/B北東エリア水位（2-T4）トレンド

- 水位設定変更により周辺サブドレン水位を上昇させていたものの、上昇しきる前に当該エリアに水位が形成されたため、LCO逸脱を判断した。

※2号機T/Bの建屋に貯留する滞留水エリア（復水器エリア）の水位は  
1/28～29の降雨期間中もT.P.-1200程度でほぼ一定で制御

- 当該エリアについて、準備が整い次第、排水を実施する。
- サブドレン全停に伴い周辺サブドレン水位は上昇中であり、今後も監視を継続して、水位差小が解消されることを確認する。

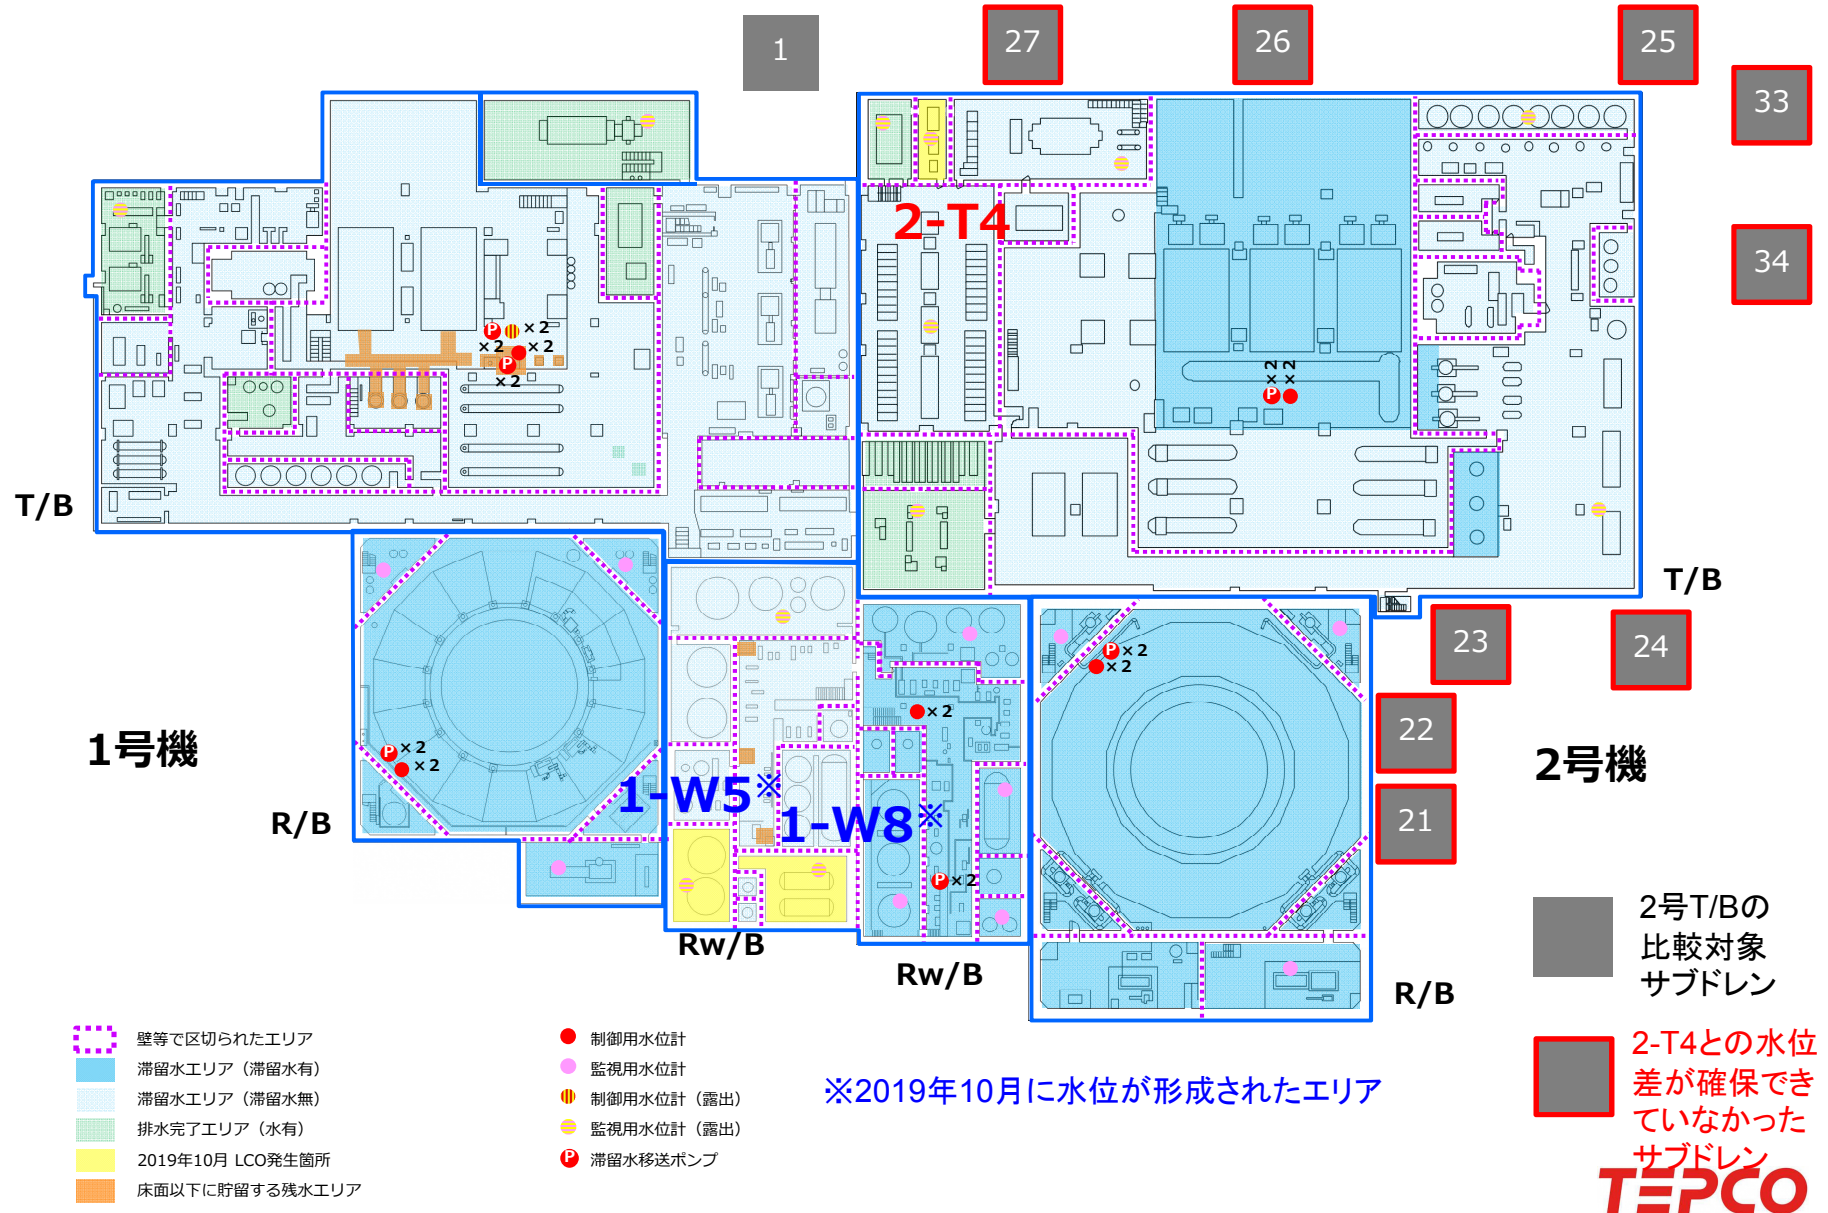
#### 4. 2号T/B北東エリア（2-T4）と周辺サブドレンの位置

- 2020/1/28～29の降雨の影響を確認するため、建屋各エリアの水位トレンドを確認したところ、1/29 11:30頃に水位計露出エリアである2号機T/B北東エリア水位計（2-T4）の指示値が上昇していることを確認。
- 同時に、当該建屋の比較対象サブドレン水位を確認したところ、水位差小となっている可能性があることから、現場にて当該エリアの水位を実測した。実測結果はT.P.608mm、最も低いサブドレン水位はT.P.443mmであり、水位差が確保できていないことから、実施計画第三章第26条の運転上の制限（LCO）を満足できないと判断し、13:29 LCO逸脱を判断。
- 当該エリアの水位トレンドをさかのぼって確認したところ、1/29 5:30より水位が上昇していることを確認。5:30時点の周辺サブドレン水位を確認したところ、9か所のサブドレン水位が水位差小にてLCOを満足していないことを確認。
- 当該エリアについては、2019年10月の大雨時に水位が形成されたことによりLCO逸脱を宣言したエリアであり、今回1/28～29の降雨予報を踏まえ、前日の1/27に周辺サブドレン水位設定をT.P.-150mm→T.P.1300mmに変更していたが、サブドレン水位上昇が緩やかであったため、当該エリアに水位形成された際にサブドレン水位差小に至った。
- なお、建屋に貯留する滞留水の水位はT.P.-1,200mm程度で維持されており、当該エリアの床面T.P.448mmに比べて十分低いため、建屋に貯留する滞留水が流入した可能性は低い。
- また、LCO判断後、1/29に当該建屋周辺のサブドレン水の放射能濃度を分析した結果は、おおむね過去の分析結果のオーダーと同等。引き続き、確認していく。

- 雨水の流入が原因と考える。

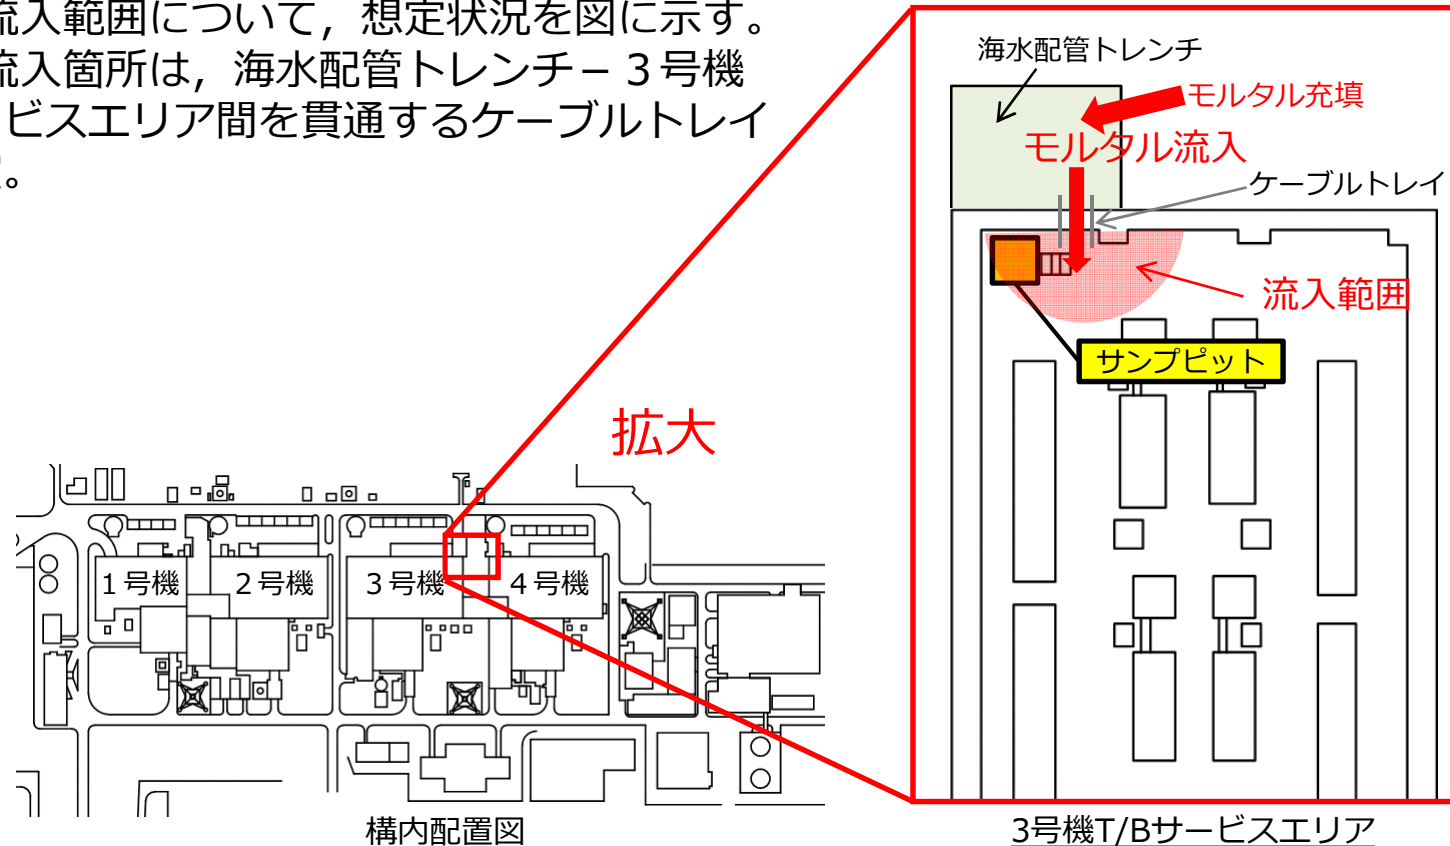
## 2. 流入エリア（想定）

- 12/2：充填材24m<sup>3</sup>打設，低流動充填材を使用  
（※前回打設時（11/25），充填高さT.P-0.95，滞留水水位T.P-0.94（連通箇所標高と同じ））
- 12/3：充填後の打設高さ確認，最大で約7m<sup>3</sup>の充填材流入を想定

- モルタル流入範囲について，想定状況を図に示す。
  - モルタル流入箇所は，海水配管トレンチ－3号機T/Bサービスエリア間を貫通するケーブルトレイからと想定。

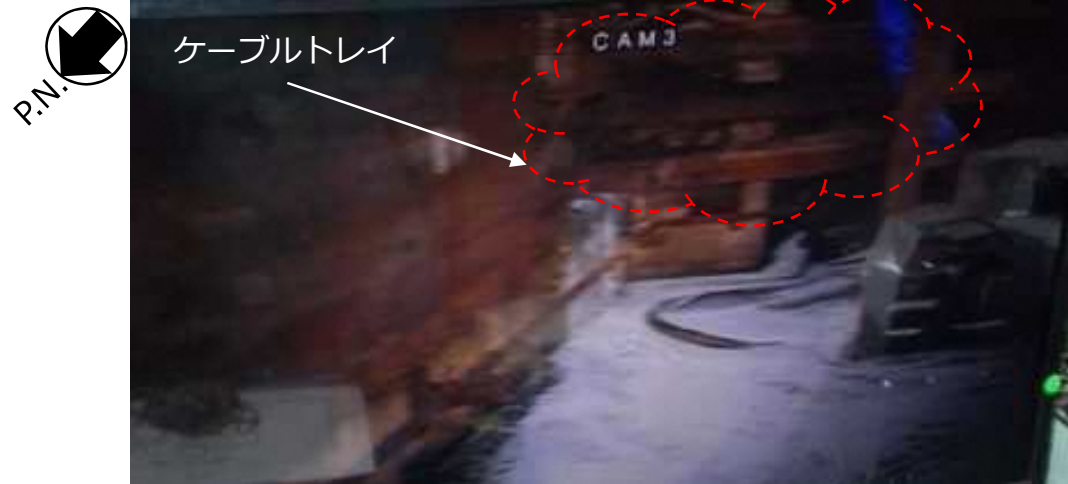
事象発生後 (12/3)

10:40頃：工事監理員が現場状況を確認したところ、3号機T／Bサービスエリア東側壁を貫通しているケーブルトレイからモルタルが流入していることを確認。

➤ モルタルと思われる滞留水中の白い濁りを確認

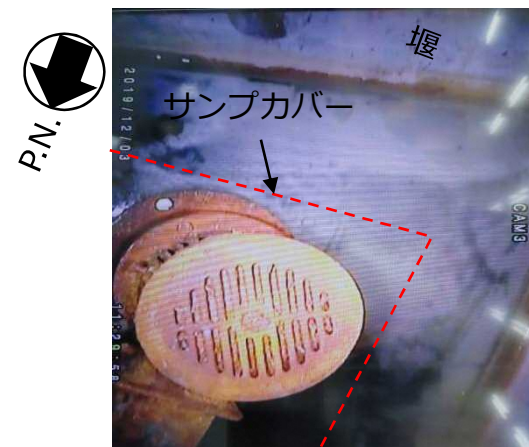
事象発生後 (12/3)

10:45頃：継続して現場状況を確認していた工事監理員は滞留水中でモルタルが硬化し、サンプカバー（高さ：75mm）が埋まっていることを確認。

※サンピット点検口、溝についてモルタルにて埋まっていることを確認。  
流入口として、サンピット内までモルタルが流入している可能性がある。

- 現在検討している滞留水移送装置追設工事遂行に向けた対応策を以下に示す。
  - (案Ⅰ)  
当該サンプピットの内部調査を実施し、当該サンプの構造物の撤去可否を検討。併せて、滞留水移送装置設置可能なスペースがあれば設置する。
  - (案Ⅱ)  
床面までの滞留水を移送可能な滞留水移送装置（低床型ポンプ等）を設置する。
  - (案Ⅲ)  
過去に連通していた3 / 4号機T / B復水器エリアに流入水が流れる経路を形成する。
- 今後、内部調査、構造物撤去可否の検討を踏まえ、新たな対応策を含め、滞留水の移送方針について決定する。

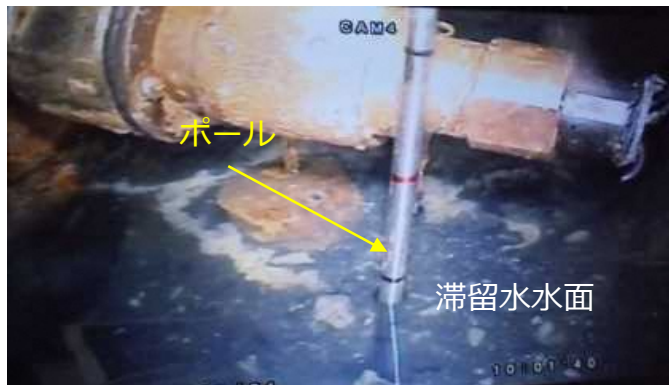
操作ポール挿入後（12/4）

- 3号機T／Bサービスエリアサンプピット内へのモルタル流入調査を実施（12/4）。
- 当該サンプ点検口に操作ポールを挿入した結果，投入深さは滞留水水面から400mm～450mm程度であることを確認。

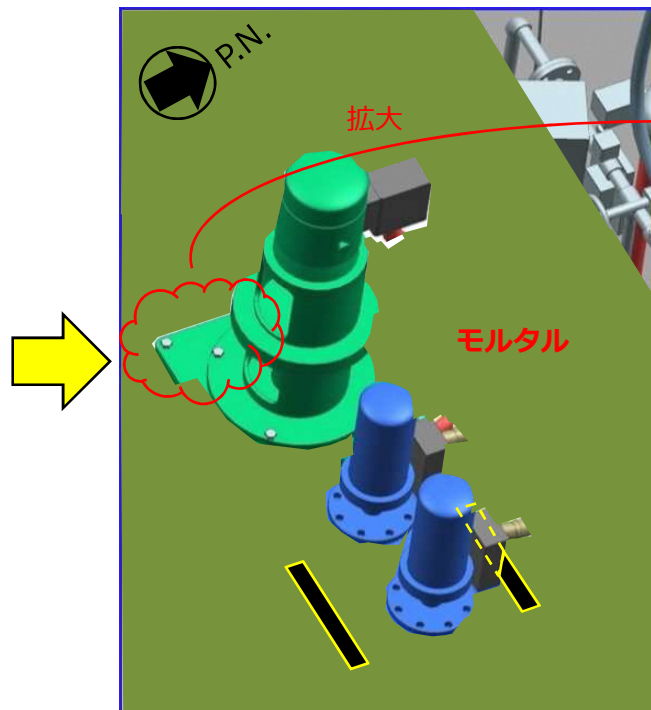
事象発生後 (操作ポール挿入後)

- 当該サンプ周辺のモルタル硬化エリアの調査を実施 (12/4)。
- カメラを用い、当該サンプ周辺を確認した結果、サンプカバー、水位計ベースは全面埋まっており、ポンプベースは西側の一部以外は埋まっていた。
- 点検口については、埋まっていたものの、操作ポールを挿入した際に貫通した。
- モルタル硬化エリアの調査については、引き続き実施していく。
