## その他の取組み：1・2号機排気筒の解体工事

# 1・2号機排気筒解体作業における不具合

### 筒身切断時における刃の噛み込みについて

# トラブルの対応状況

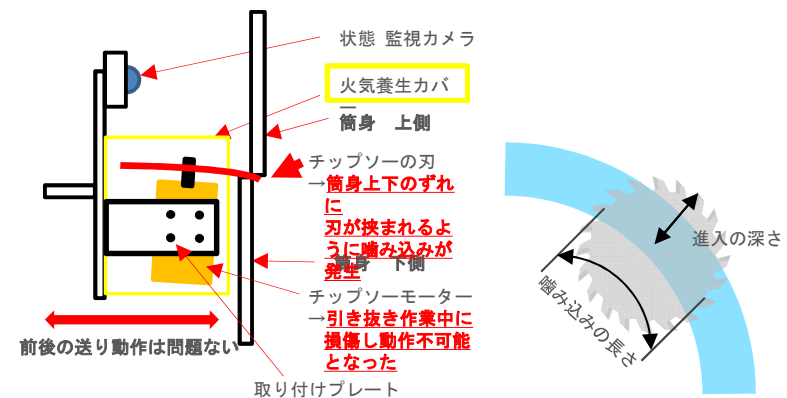
内周切断装置 チップソーの噛み込みイメージ図

2019年11月27日、筒身切断作業において、チップソーの刃の噛み込みが発生しました。(筒身全体の85%が切断完了)  
その後、引き抜き作業を行いましたが、噛み込み解消が困難であったため、12月3日及び4日に作業員が搭乗設備を使用して昇筒し、グラインダーにて筒身を切断し、12月4日クレーンにて筒身の吊り降ろしが完了しました。  
(作業員による搭乗設備を使用しての切断作業については、次頁をご参照ください。)

ミシン切りにおける旋回切りで縦切り部分と繋がるとき、切断効率を考えて刃の進入の深さを50mmと深くしていたため、切断面の上側と下側の筒身が水平に噛み込んでしまったと推定しています。

クレーンで筒身上側を持ち上げながら引き抜き作業を行いましたが、残りの筒身断面が少なく切断面の上側と下側に水平方向でズレが生じている中で、チップソーの刃の進入の深さが50mmと深かった(噛み込みの長さが長くなる)ため引き抜き作業が難航し、結果として引き抜き作業ができなくなっていました。

切断線が繋がる箇所については、以下の対策を行います。

- ①噛み込み防止のために旋回切りから押し切りに変更
- ②噛み込んだ場合も解消しやすいように進入の深さは20mmに変更

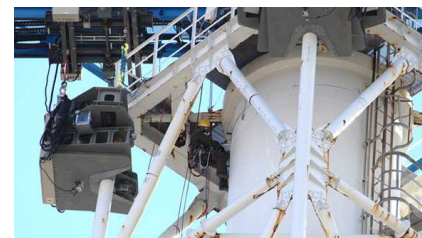
切断作業では、切り口にくさびを打つことで噛み込みを防止し、計画通り実施することができました。

筒身切断状況(12月4日)

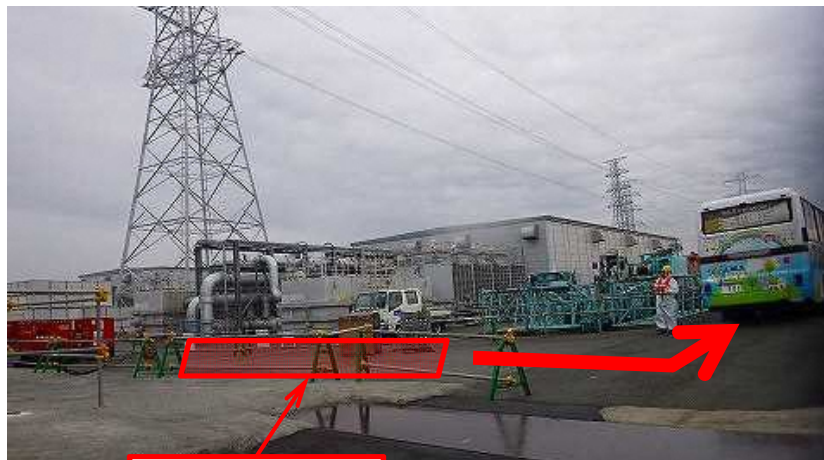
遠隔操作車両定位置

11月22日14時40分頃、1・2号機排気筒解体作業再開準備として、遠隔操作に使用するバスのエンジンを始動したところ、当該車両が従来の駐車位置から約16m移動する不具合が発生しました。

当該車両が動いている間は、フットブレーキ、サイドブレーキ、クラッチは効かず、運転操作者はエンジンを止めて車両を停止させています。

当該車両の移動に伴い、車外の発電機から当該車両に敷設している電源ケーブル等が引っ張られ、一部損傷や線抜けが発生しましたが、けが人はなく、他の設備への影響（損傷）はありませんでした。

電気系統の不良やマグネットクラッチの故障と推定しています。

- ・当該車両のエンジンは始動しない。  
（エンジンの始動キーは現場に持って行かず事務所で保管する運用）
- ・当該車両の照明の電源は外部から取り、照度を確保する。
- ・当該車両の前後輪に輪留めを追加設置する。
