# 2019年度 第1回 楢葉町原子力施設監視委員会

2019年7月16日  
福島第二原子力発電所

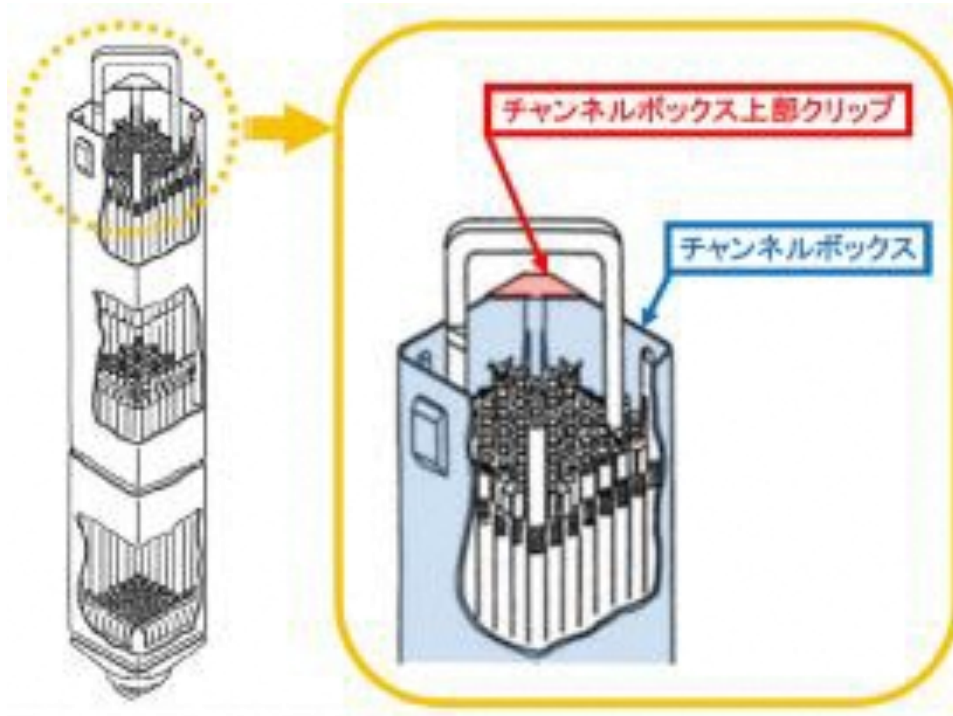
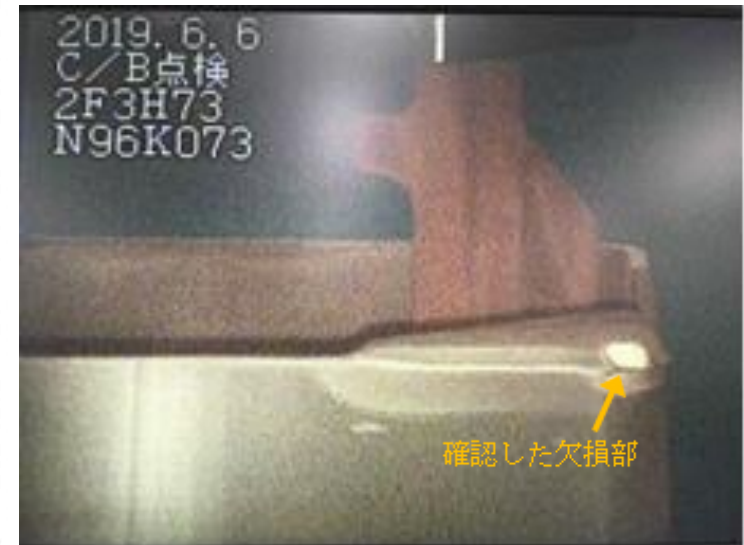
## ●クリップ部の概略図と点検結果（写真）

点検の結果、1号機で3本、3号機で22本の燃料集合体チャンネルボックス上部クリップの一部に欠損があることを確認しましたが、いずれもチャンネルボックスの機能に影響をあたえるものではありませんでした。

(写真は3号機)

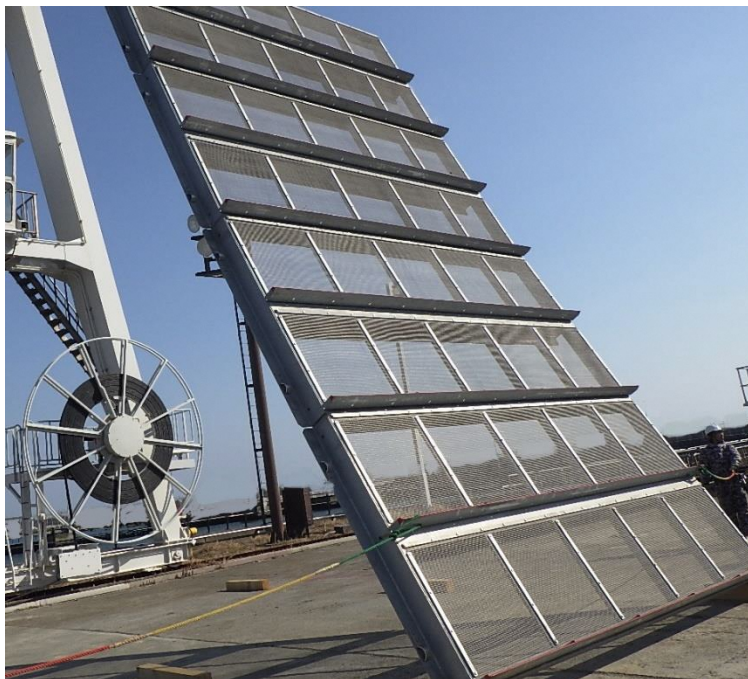
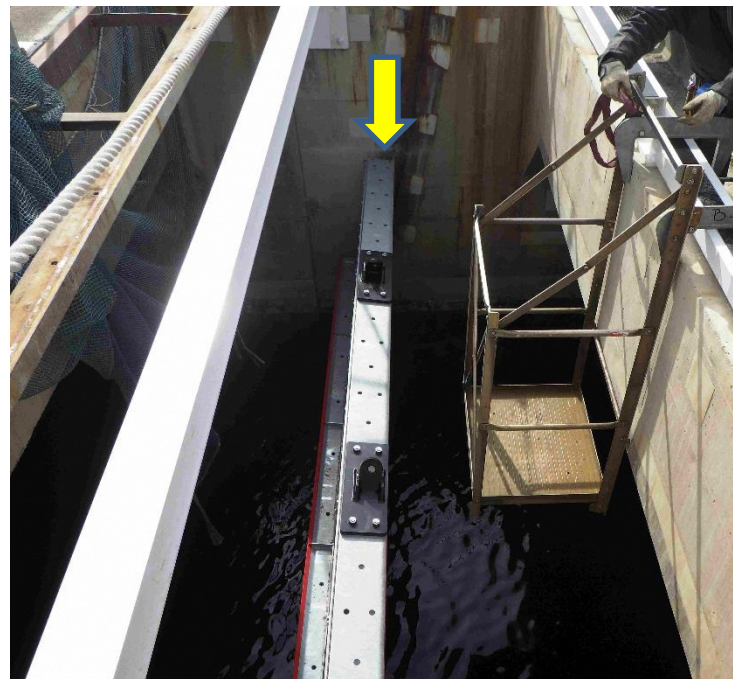
#### ● ネット式(固定式)除塵装置の設置状況

- ①寸法:縦 8.4m × 横 4.9m(全4面結合時)
- ②重さ: 4トン程度(1トン/面)
- ③開目(網目)の大きさ: 9mm(線径2mm)
- ④設置数: 2枚/号機(予備1枚)
- ⑤材質: フレーム:SS400(鉄鋼材)  
網:SUS304(ステンレス鋼)  
いずれも溶融亜鉛メッキ加工処理済

固定式除塵装置の下流に設置。  
付着した塵芥類の清掃は、クレーンで吊り上げて手作業にて行う。

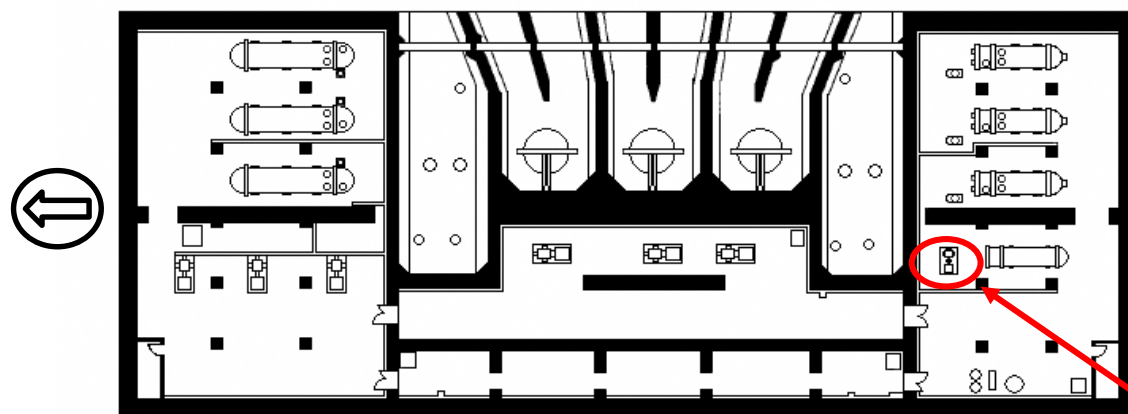
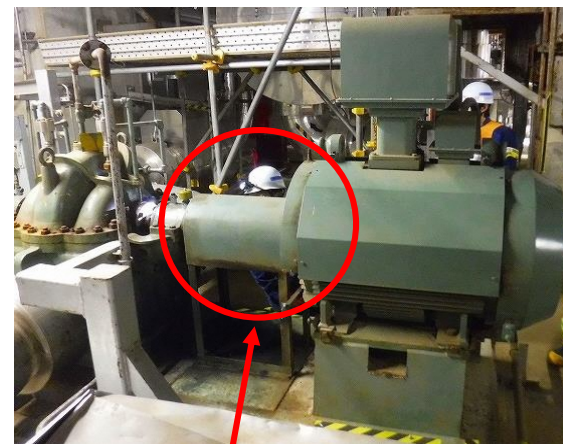
2号機海水熱交換器建屋 地下1階

・2019年3月19日 午前11時47分頃、2号機中央制御室において火災警報が発報し、現場を確認したところ、2号機海水熱交換器建屋地下1階（非管理区域）の廃棄物処理補機冷却系ポンプより発煙があることを確認したため、午後0時、消防署へ通報。

発煙したと思われる箇所

発煙が確認された廃棄物処理補機冷却系ポンプ

- ・ポンプや電動機の内部に異物や損傷は無かった。
- ・ギヤカップリングの損傷状態とグリスの交換推奨期間を大きく超えて運転していた。
- ・グリスの劣化もしくは減少により、ギヤが摩耗し異常に加熱されグリスからの発煙に至ったと推定される。

直近の点検が約1年を超えている同型のギヤカップリングについて、グリスの注入が可能な機器は2019年5月に完了、グリスの注入が不可能な機器は2019年7月中に点検（グリス交換含む）完了予定。

今後、ギヤカップリングのグリスは、定期的（72月毎）に交換を実施する。

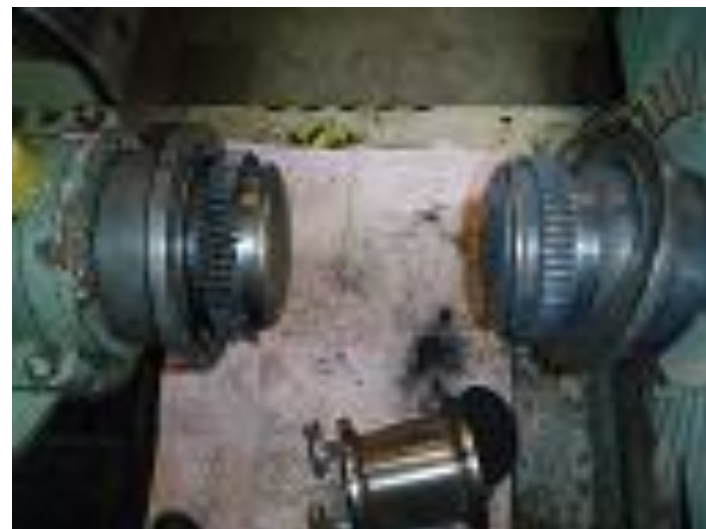
当該ギヤカップリング分解後

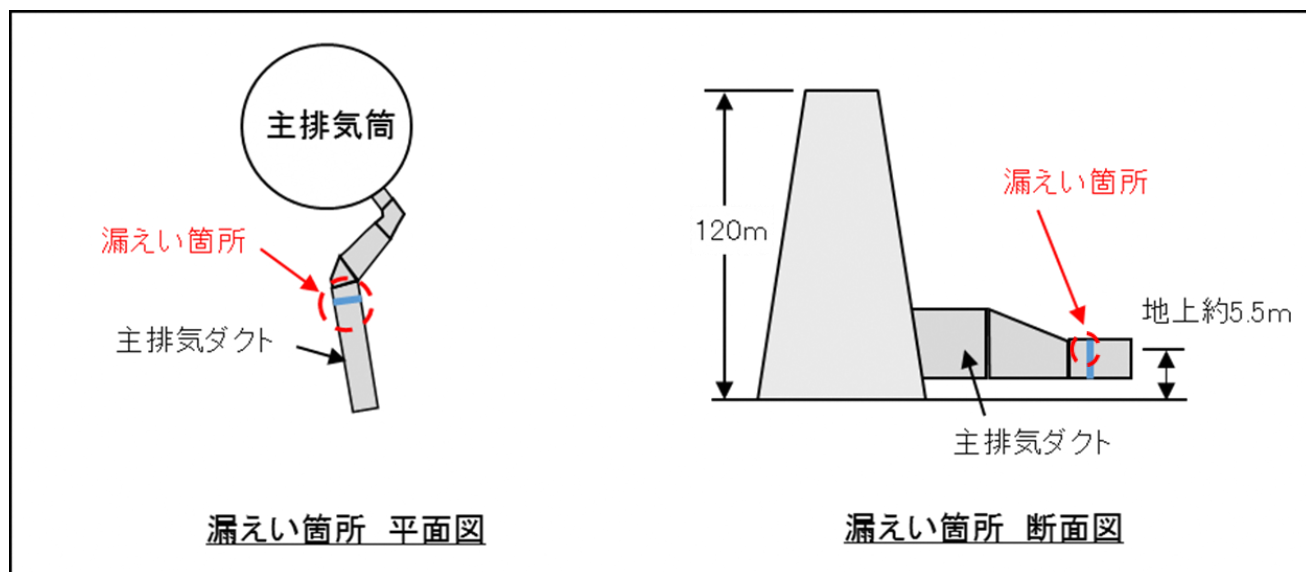
1号機 主排気筒まわり現場概略図

- ・2019年4月12日 午前10時45分、1号機主排気ダクト継手部の点検を実施していたところ、当該継手の2箇所から、建屋換気空調系の空気が漏えいしていることを当社社員が確認しました。

- ・当該部の内側を調査しなければ判からないことから、現在、詳細調査を計画中。

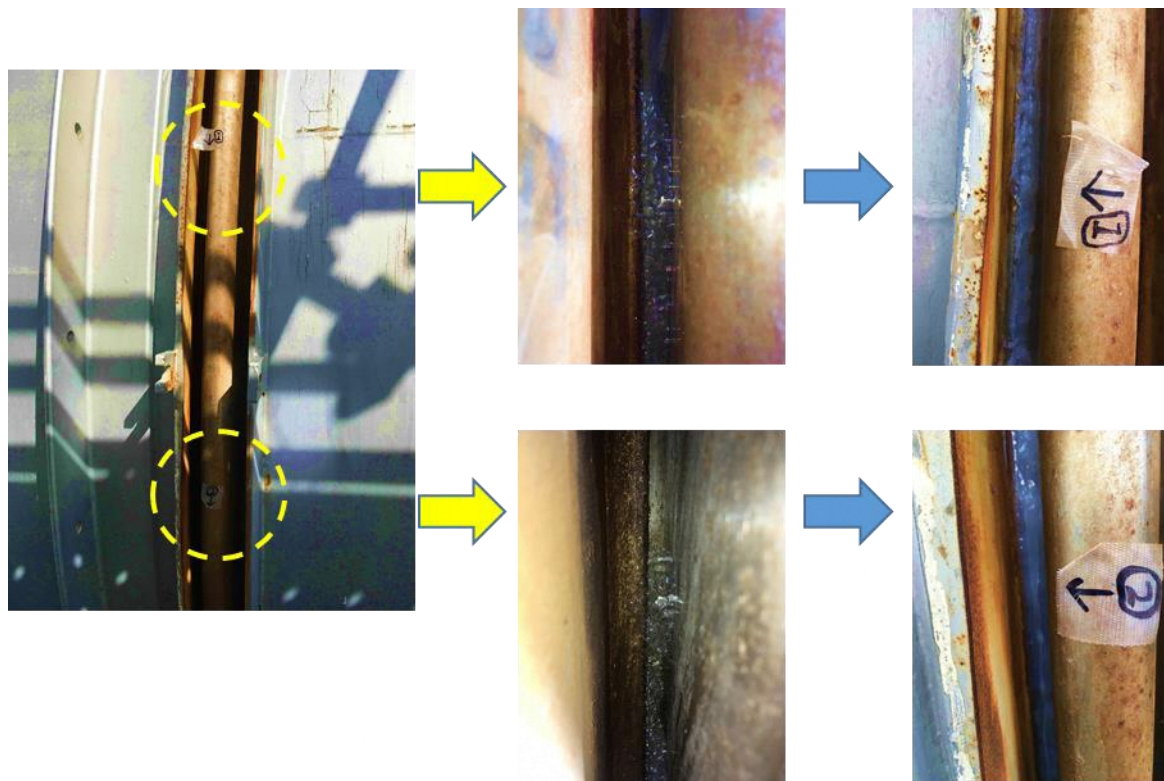
漏えい箇所（拡大）

補修後
