## 要確認事項（進Q 1-1）

出典：第63回廃炉・汚染水対策チーム会合／事務局会議(2019. 2. 28)  
2号機原子炉建屋オペフロ内残置物移動・片付後調査の結果について  
抜粋

# ○オペフロ内残置物移動・片付け後調査の計画

- 3号機 燃料取扱設備は、2018年8月の使用前検査中にケーブルの不具合により燃料取扱機（以下、FHM）が停止し使用前検査を中断した。
- 発生した不具合を踏まえ、設備信頼性に万全を期することを目的として以下を実施した。
  - 安全点検（動作確認、設備点検）、品質管理確認、環境対策、予備品の追加購入  
安全点検の結果、機能・性能に影響を及ぼす事象14件を確認し、対策・検証は完了している。
- 2019年2月14日より燃料取り出し訓練を開始した。
  - 訓練中に7件の不具合事象を確認し、対策・検証は完了している。
- **2019年4月15日より燃料取り出しを開始**（新燃料：7体）した。

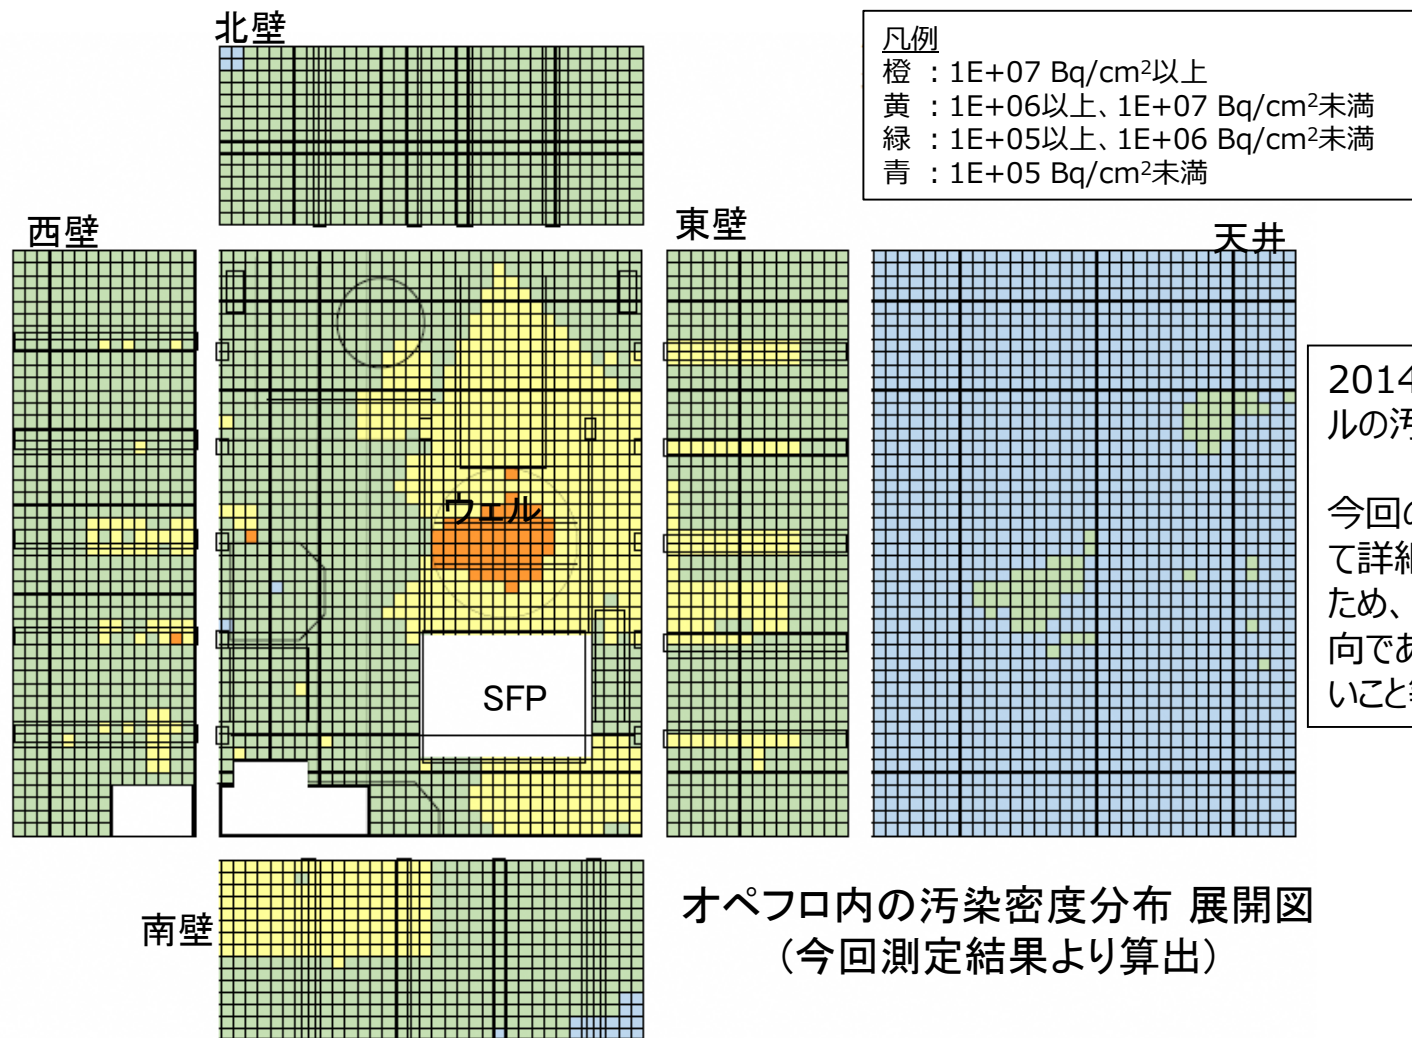
オペフロ内の汚染密度分布 展開図  
(今回測定結果より算出)

2014年のN-Visageと同様に、ウェルの汚染が高い傾向が見られた。

今回の調査により2014年と比較して詳細な汚染密度分布が得られたため、壁面の中でも柱部が高い傾向であることやSFP南側の汚染が高いこと等が新たに確認できた。

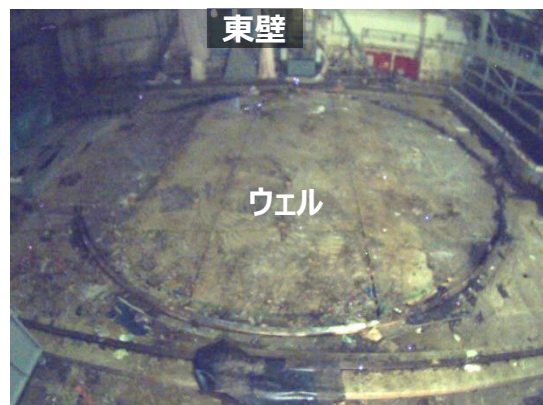
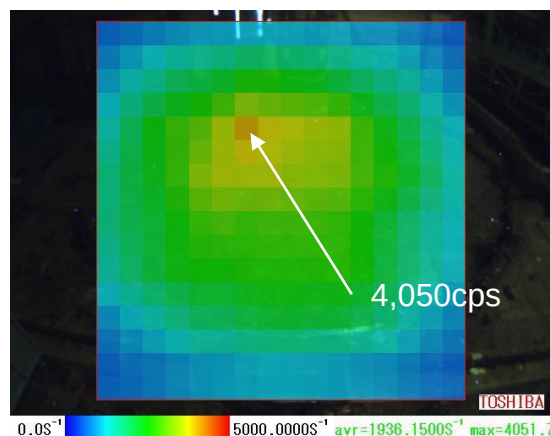
## 【原子炉ウェル】

- ・ウェル上面は、養生シートやガレキの撤去をしたものの、依然として汚染レベルが高い状況。
- ・ウェル上面の汚染は、蒸気がウェルと養生シートの間に滞留し、その後乾燥したものと考えられることから、養生シートやガレキを撤去しても汚染は残留しているものと考えられる。

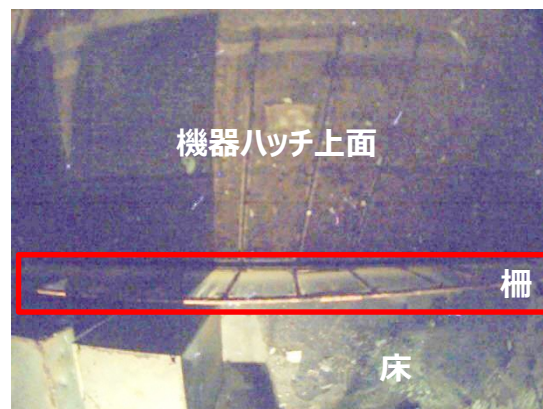
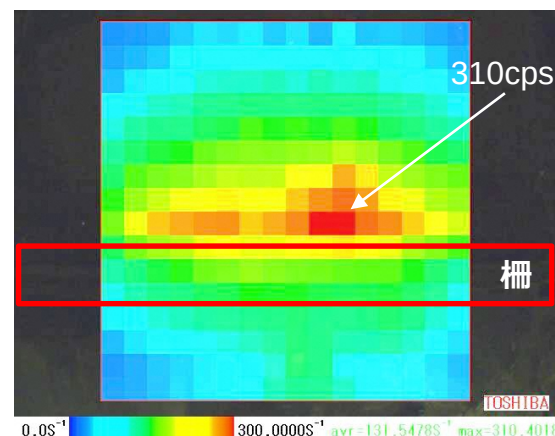
## 【機器ハッチ上面】

- ・機器ハッチが除染ピットと比較して汚染レベルが高い。機器ハッチの汚染は、柵の内側付近が高い。
- ・機器ハッチ手前の隙間から雨水等の水が流れ、その際に随伴した放射性物質が蓄積したと考えられる。

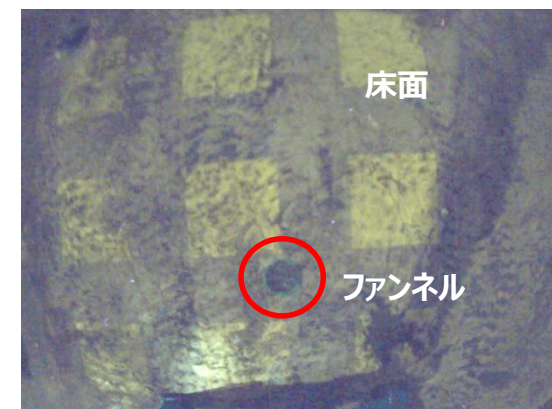
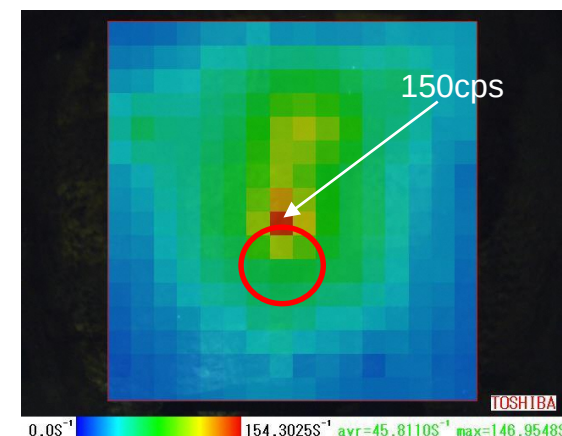
## 【ファンネル】

- ・雨水等の水がファンネルに流れこみ、その際に放射性物質を随伴し、ファンネルに汚染が蓄積したものと考えられる。
- ・逆の流れがないため、汚染が高い部分はファンネルに限定されていると考えられる。

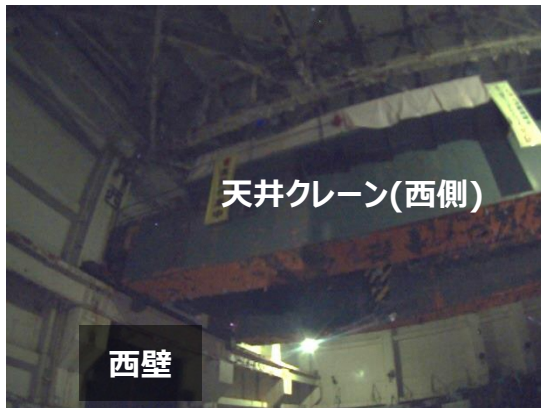
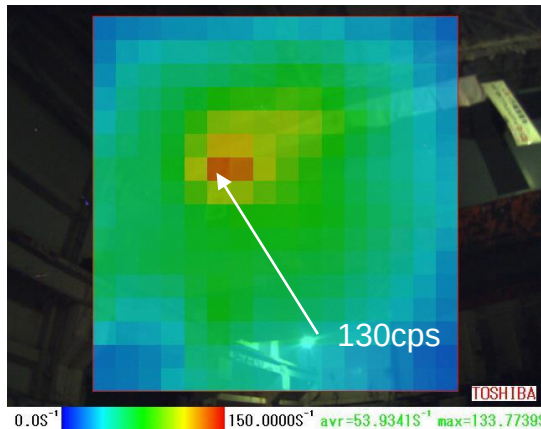
### 【天井クレーン】

- ・塗装の剥離していない部分（側面）と塗装の剥離が進行している部分で、顕著な汚染レベルの差は見られない。
- ・天井クレーンの西側部分に多少汚染レベルの高い箇所が見られる。これは上部からの雨水等の流れにより、天井クレーン下部に汚染が蓄積した可能性が考えられる。

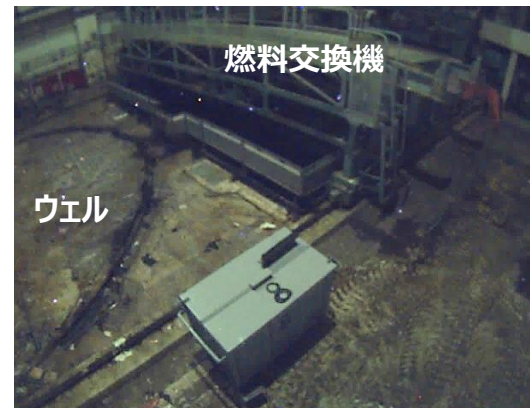
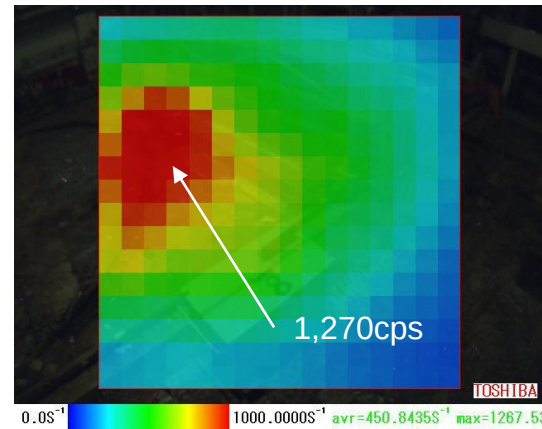
### 【燃料交換機】

- ・同時に撮影した原子炉ウェルの汚染レベルが高く、燃料交換機の中での汚染レベルの違いまでは確認できなかった。

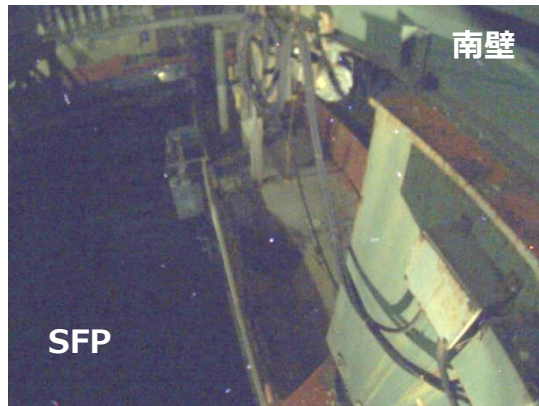
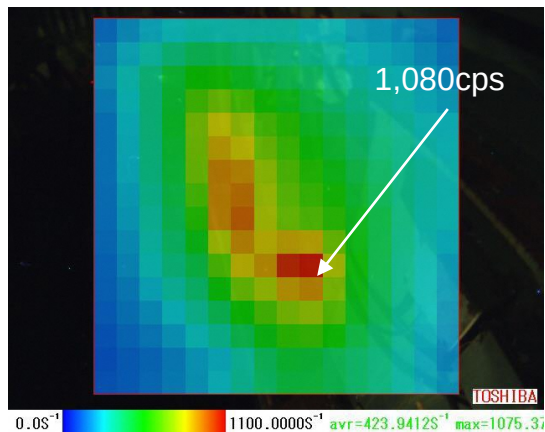
## 【南側エリア】

- ・床面あるいは低所付近が高くなっている。
- ・燃料プールとフェンス間は床養生がされているため、上部機器表面の放射性物質が雨水等で流され、床面に堆積したと考えられる。

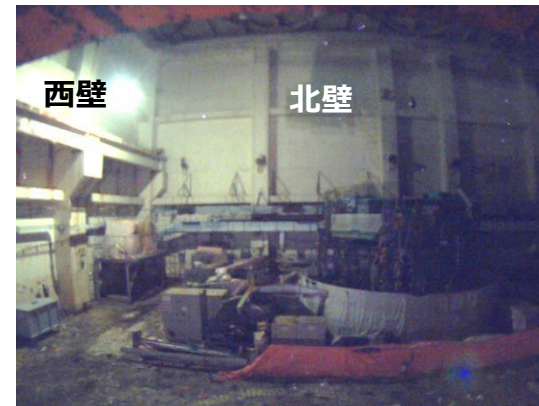
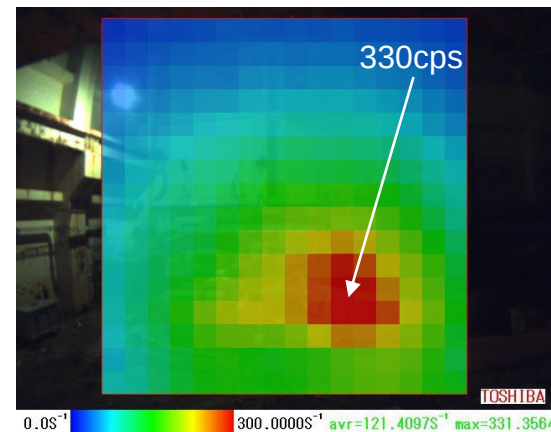
## 【スタッドテンショナー】

- ・スタッドテンショナー全体が高くなっている。
- ・表面線量の測定結果よりスタッドテンショナー下部、手前の残置物、フェンス間の床面が高くなっており、雨水等がスタッドテンショナーの上から下に流れたことが影響しているのではないかと考えられる。
- ・また、スタッドテンショナー下部は通常養生されているため、流された放射性物質が、床面に堆積したと考えられる。

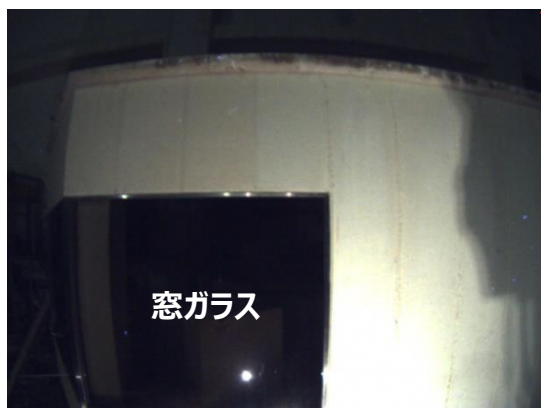
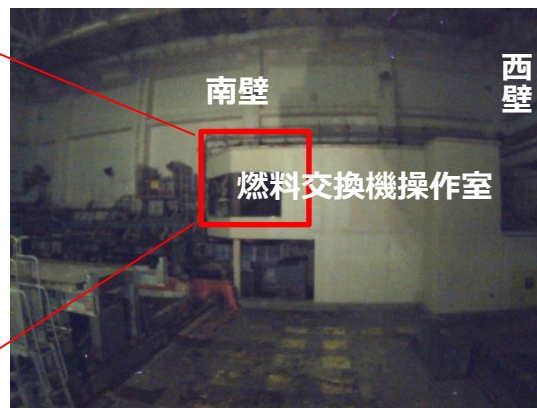
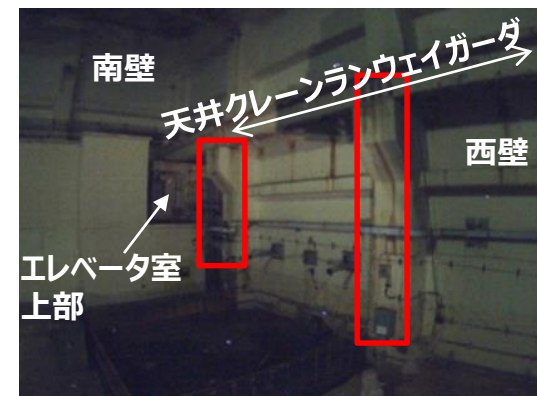
### 【燃料交換機操作室】

- ・燃料交換機操作室の操作室を中心に汚染レベルが高い。
- ・燃料交換機操作室壁面、窓ガラス外表面の $\beta$ 線が高くはないので、内部からの線量の可能性が高い。なお、カメラ撮影結果（【参考6】参照）燃料交換機操作室ガラスが破損していることを確認。操作室内部に流入した放射性物質が結露水により流され床面に堆積したと考えられる。
- ・燃料交換機操作室屋上部分が高いのは、長年に亘ってほこりが堆積しており、このほこりに蒸気に随伴した放射性物質が付着したと考えられる。
