要確認事項（進Q2-1）

出典：第65回廃炉・汚染水対策チーム会合／事務局会議（2019.4.25）
1号機X-2ペネトレーションからの原子炉格納容器内部調査
アクセシブウォータジェット作業について

OX-2ペネからのPCV内部調査のためのアクセスルート構築

○原子炉格納容器内部調査の概要

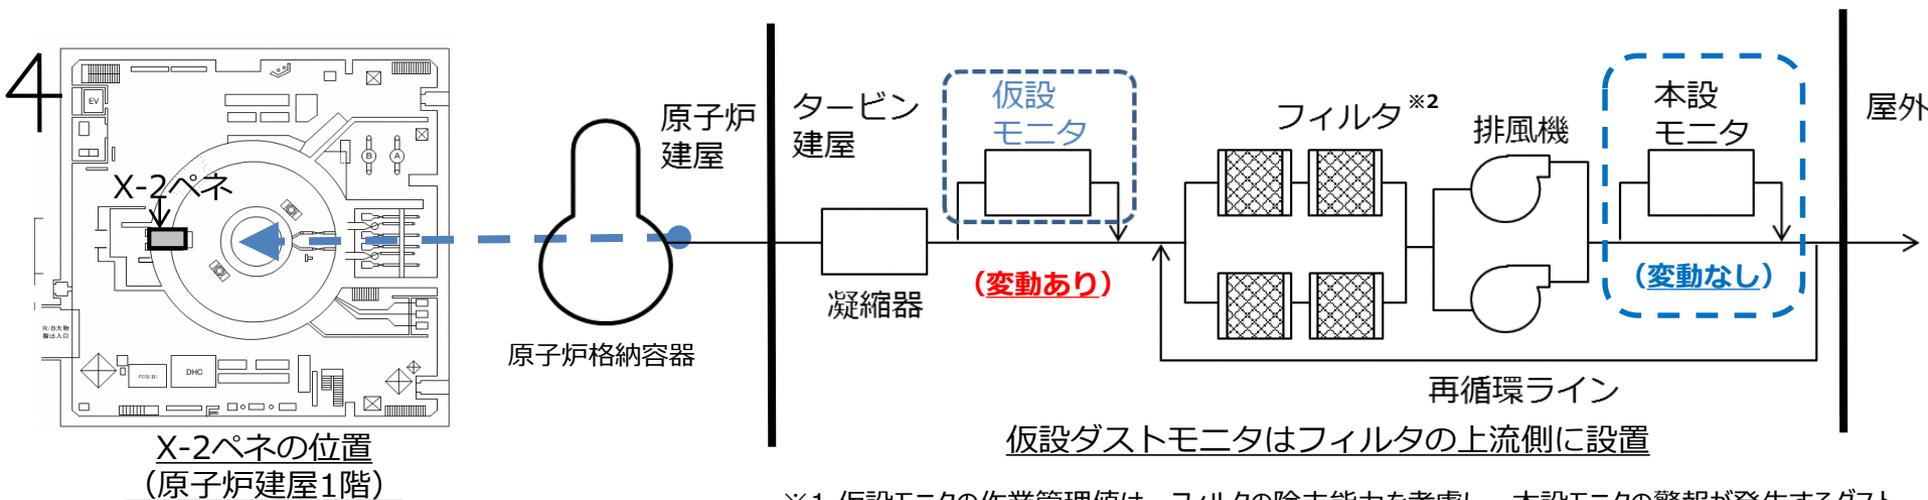
- 内扉の穿孔作業にあたっては、ペネ内や格納容器内に高圧水を噴射する作業であることから、作業エリアならびに格納容器内のダスト濃度の上昇を想定し、作業管理のためにモニタを確認しながら慎重に作業を進めている。
- 6月4日、X-2ペネ内扉について、AWJにて孔（直径約0.21m）の一部の穿孔作業（作業時間：約5分）を行い、データの傾向監視を実施していたところ、PCVガス管理設備フィルタの上流側に設置した仮設ダストモニタの値が上昇し、当社が作業管理のために設定した値（ $1.7 \times 10^{-2} \text{Bq/cm}^3$ ）※1に達したことを確認（数時間で作業前の濃度レベルに低下）。
- 今回の作業で、原子炉格納容器ガス管理設備の本設ダストモニタ（フィルタの下流側に設置）および、敷地境界付近のダストモニタ等には有意な変動はなく、環境への影響はない。

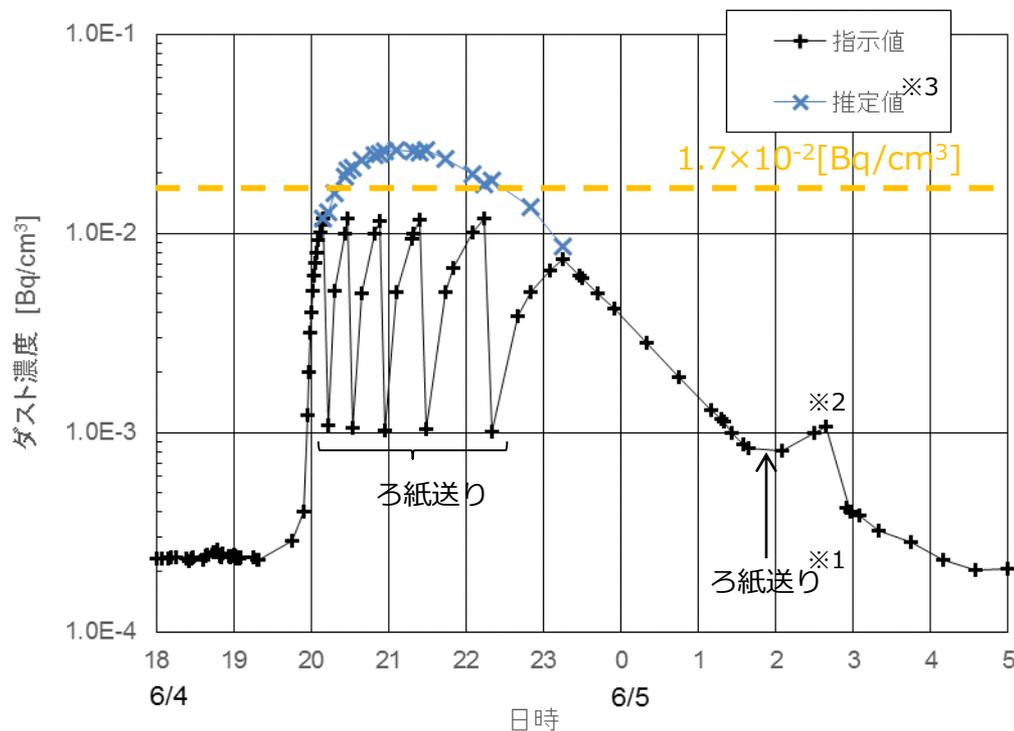
○1号機 仮設ダストモニタの指示値及び実際のダスト濃度の推定 **TEPCO**

- PCVガス管理フィルタの上流にある仮設ダストモニタの指示値は、AWJ作業開始後の約10分後から上昇を開始し、その後数時間で作業前の値に戻った。
- 仮設ダストモニタの指示値は上昇したものの、PCVガス管理フィルタ下流にある本設ダストモニタの指示値に変動はなく、周辺の作業環境や敷地境界への影響はなかった。
- なお、仮設ダストモニタ指示値が上昇していく過程でモニタの自動ろ紙送り※1が発生したため、得られた指示値から最大値を推定した。
- 推定の結果、最大で約 $2.7 \times 10^{-2} [\text{Bq}/\text{cm}^3]$ であり、作業管理値 $1.7 \times 10^{-2} [\text{Bq}/\text{cm}^3]$ を超えていることから、原因についての検討を行った。

※1：ろ紙送りの理由
ろ紙上の放射能濃度が高くなることで検出器が応答しきれず、ダスト濃度を過小評価することを未然に防ぐためにろ紙送りが自動動作（測定値の信頼性保護機能）。

※2：濃度上昇の理由
モニタ内部の汚染分だけ上昇。

※3：ろ紙送り直前のダスト濃度が継続すると仮定して、実際のダスト濃度を推定した。

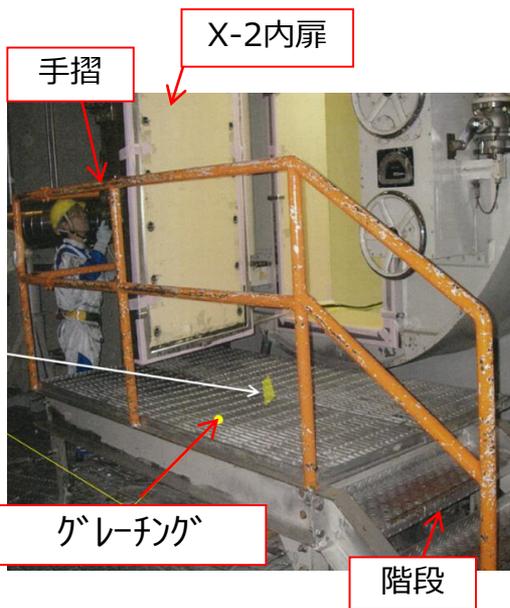
震災前のX-2ペネ前
(PCV内より撮影)

- 作業前の評価では、AWJ作業により内扉貫通後に高圧水がグレーチング等のPCV内構造物に当たるものの、装置から十分離れており、AWJの切削範囲にはないため、構造物からのダスト飛散は少ないとし、AWJで切削した部材の面積分からのみダストが飛散すると想定していた。
- 今回のダスト濃度の上昇を踏まえると、AWJの高圧水が当たったPCV内構造物からダストが飛散した可能性があると考えられることから、AWJ作業についてはPCV内構造物に高圧水が当たることによる影響を確認しながら、徐々に切削を行っていくことを検討中。
- また、この他の要因としては、発生したダストがPCV内気相部で拡散した後に、PCVガス管理設備により排気されると考えていたが、そのような拡散による希釈効果は限定的で、比較的速やかにPCVガス管理設備で処理されていた可能性もあると考えられる。

- 本AWJ作業については、7月中の再開を目標に、以下の検討を実施中。
 - 徐々に少しずつ切削を進めていく上で作業手順を検討※
 - 仮設ダストモニタによる管理を円滑に行うため、測定レンジの調整、設置位置の変更を検討
 - PCVの再減圧を検討

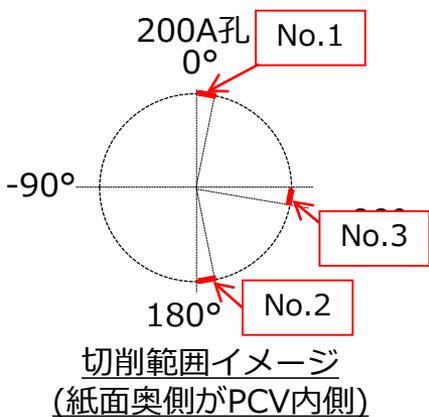
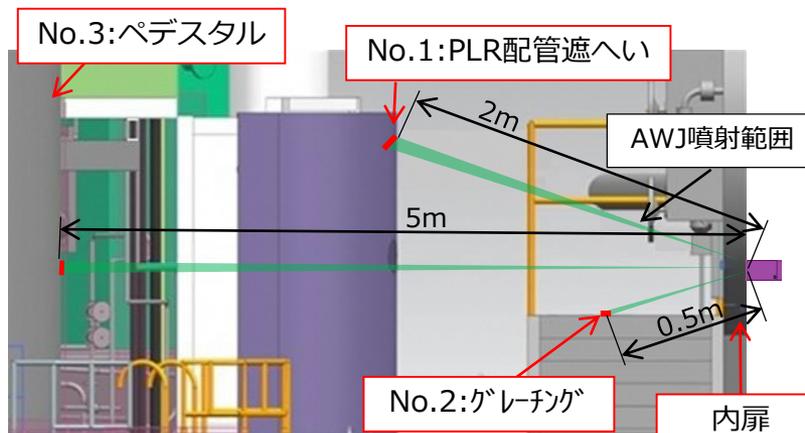
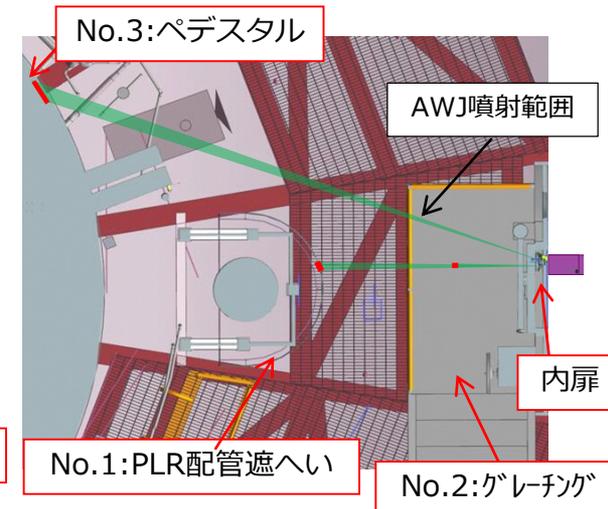
○データ拡充作業の結果(1/3)

- 7/31~8/2にかけてデータ拡充作業を実施。
- PCVガス管理設備フィルタの上流側に設置した仮設ダストモニタの値は作業管理値 ($1.7 \times 10^{-2} \text{ Bq/cm}^3$) 未満であることを確認 (数時間で作業前の濃度レベルに低下)。
- 仮設ダストモニタにおける最大ダスト濃度は、噴射するPCV内構造物との距離が離れるにつれて、低下する傾向を確認。
- PCVガス管理設備の本設ダストモニタ (フィルタの下流側に設置) および、敷地境界付近のダストモニタ等には有意な変動はなく、環境への影響はないことを確認。

No.	施工範囲			仮設モニタの最大ダスト濃度 [Bq/cm ³]	切削時間
	PCV内構造物との距離	噴射するPCV構造物	ノズル移動範囲		
6/4	近傍	グレーチング	-160°→+160°	2.7×10^{-2}	約6分
1 (7/31)	中距離	PLR配管遮へい	+5°→0°	9.4×10^{-3}	約2分
2 (8/1)	近傍	グレーチング	180°→+175°	1.1×10^{-2}	約2分
3 (8/2)	遠方	ペDESTAL壁面	+95°→+90°	4.9×10^{-3}	約2分

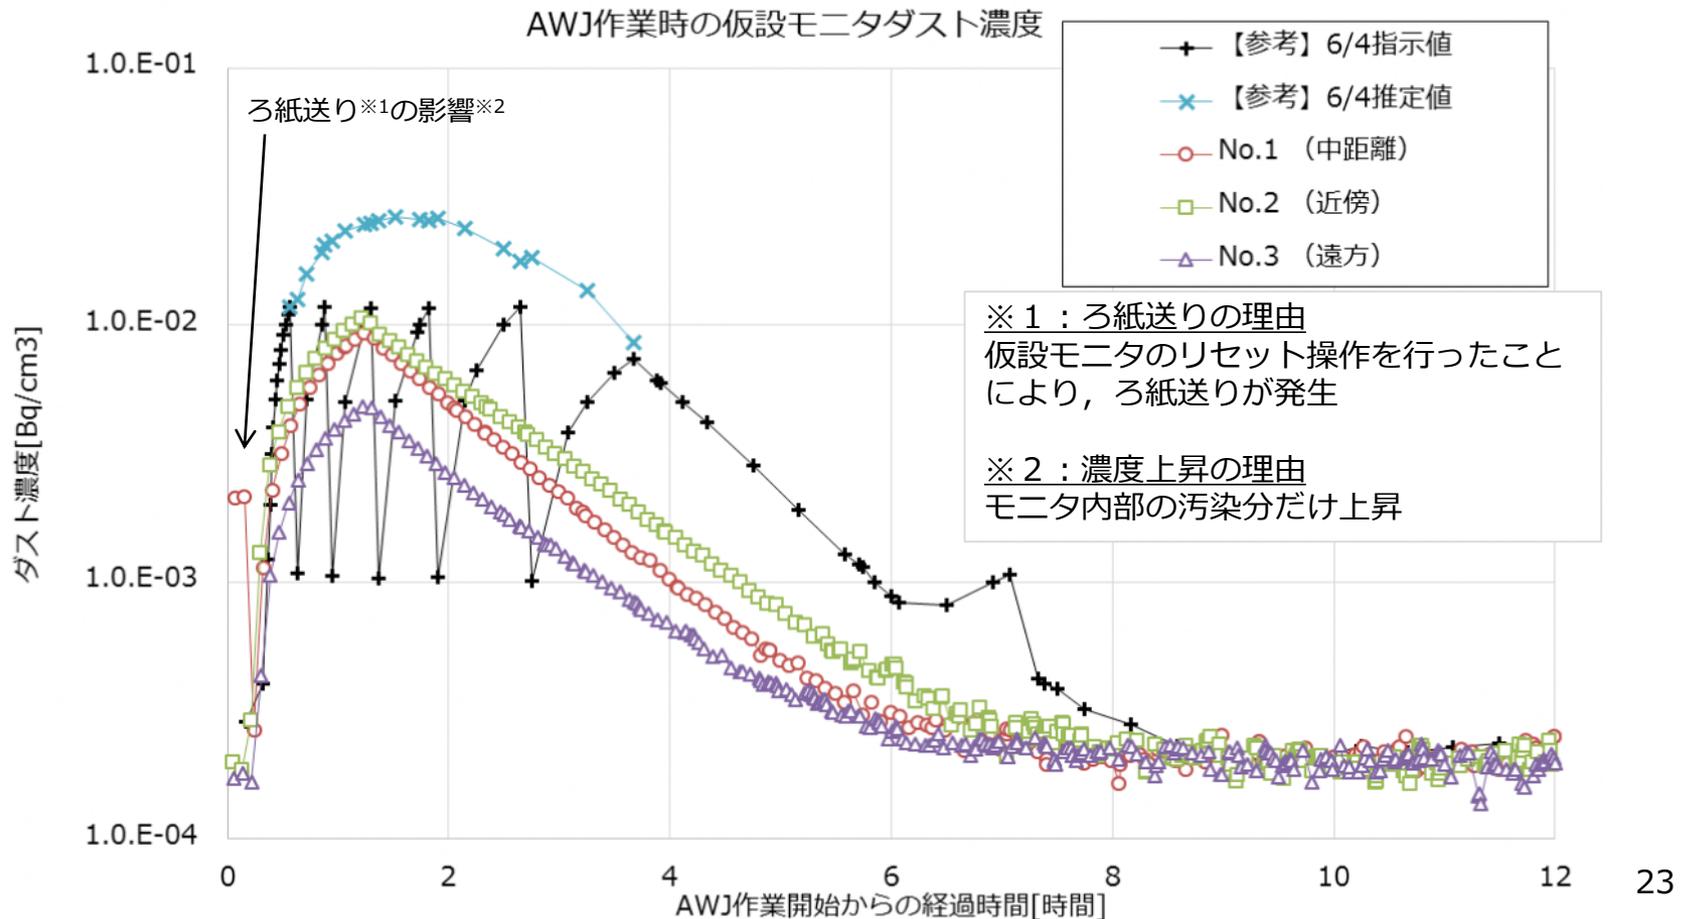
○データ拡充作業の結果(2/3)

- AWJ作業時のダスト濃度上昇は、PCV内構造物との距離に係わらず、作業開始から約10分後より上昇し、上昇開始から約1時間後に最大となり、数時間で作業前の値に戻ることを確認。
- 現時点では短時間の知見(2分と6分)しかなく、200A孔の施工に約80分要することに鑑み、切削時間を増加させた場合のダスト濃度最大値、減衰傾向への影響を確認するため、更なるデータ拡充が必要。
- 更なるデータ拡充にあたってはPCV圧力上昇も踏まえ、ダスト濃度監視をより充実させるため、PCV近傍(PCVヘッド近傍やX-1ペネトレーション近傍等)での監視を追加することを検討中。

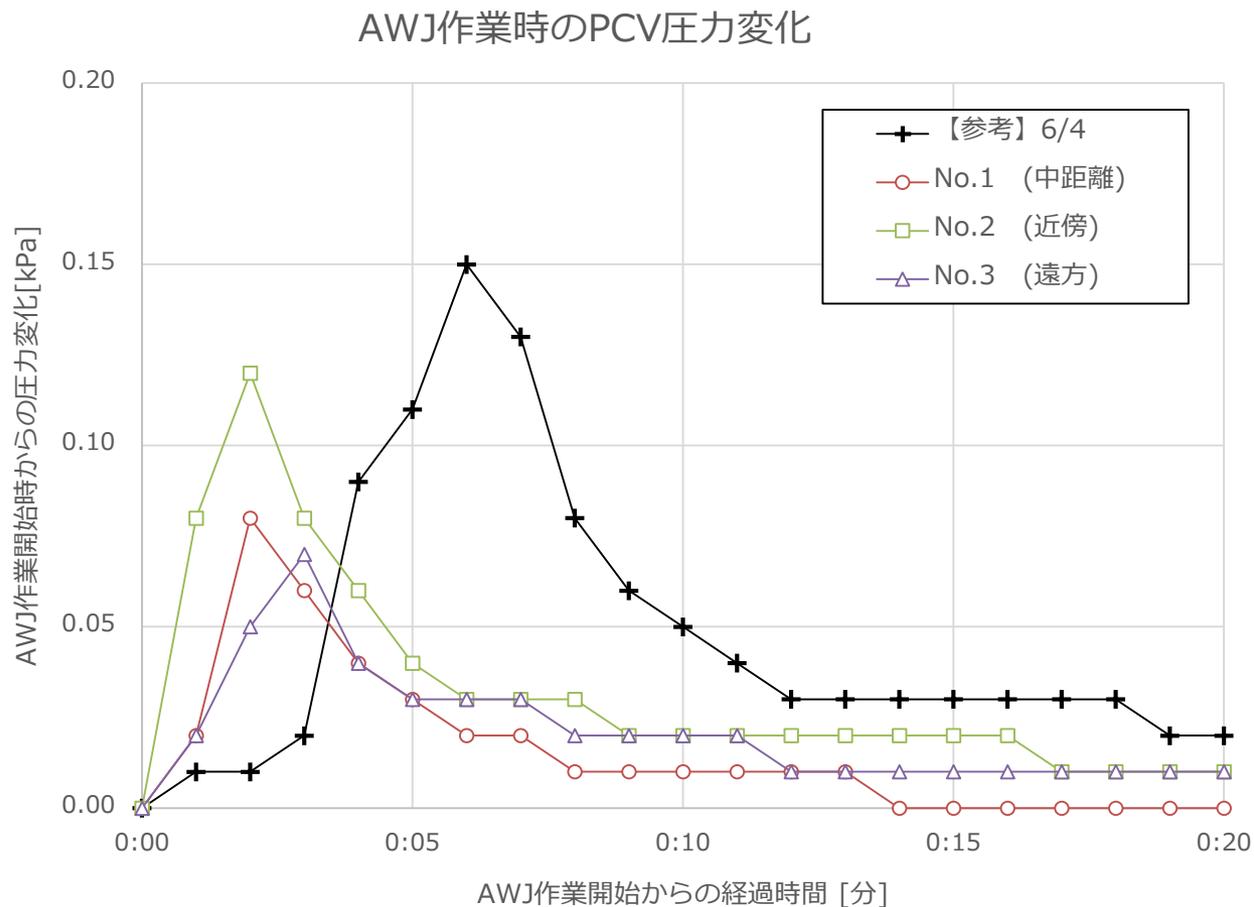
○データ拡充作業の結果(3/3)

- AWJ作業時のPCV圧力の推移は下図の通り。
- 6/4の作業も踏まえると、作業時間の増加に伴い圧力上昇を確認。
- これまでの傾向から、作業終了後30分程度で作業前の圧力まで下がることを確認。

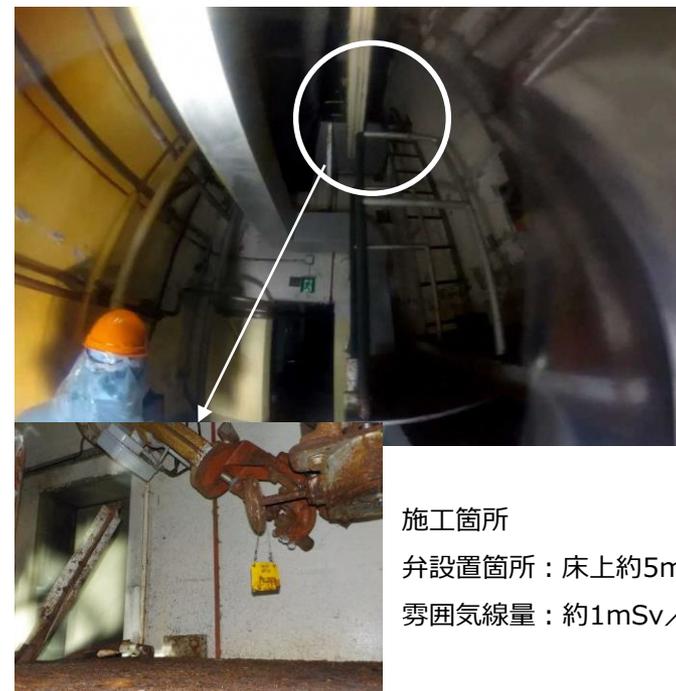
原子炉キャビティ差圧調整ライン状況

施工箇所
弁設置箇所：床上約5m
雰囲気線量：約1mSv/h

- PCVダスト濃度での監視充実としては、R/B4階に設置されている原子炉キャビティ差圧調整ラインの配管を切断し、配管内にホースを敷設し、PCVヘッドフランジ近傍のダスト濃度を測定することを検討中。
- 10月初旬より当該ラインの閉塞等を調査し、設置可否を確認した後、ダストモニタの設置を行う予定。
- 上記検討と並行して、他のPCVダスト濃度の監視充実策についても検討中。

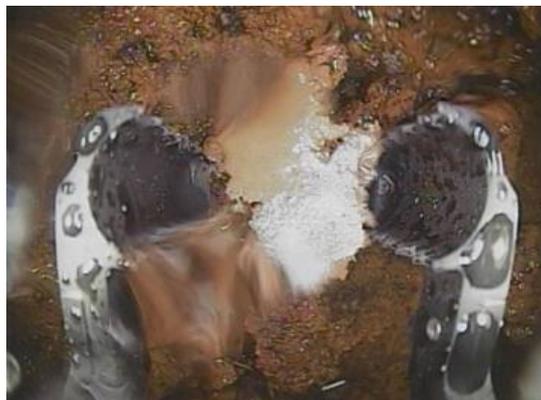
底部-1の調査状況

■ 小石状の堆積物が動くことを確認した。

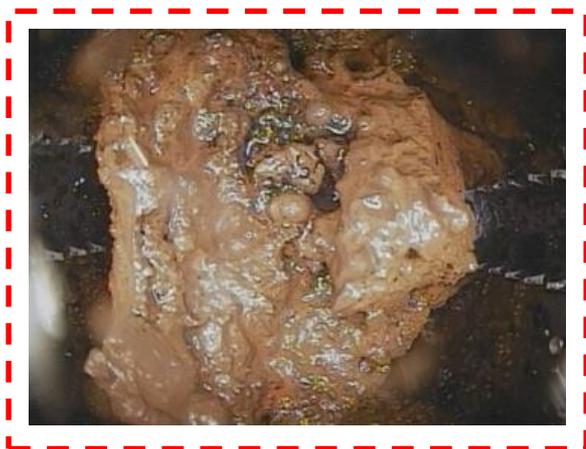
底部-5の調査状況

- 小石状の堆積物、構造物の形状をした堆積物が動くことを確認した。

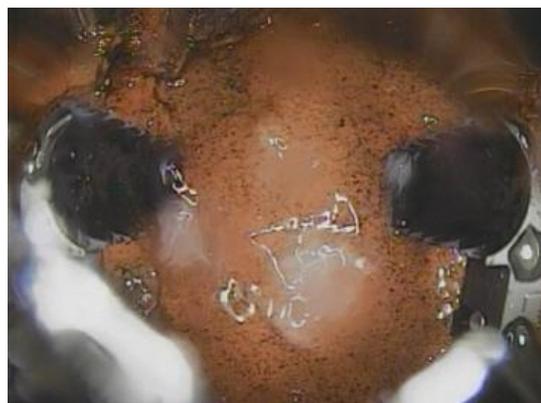
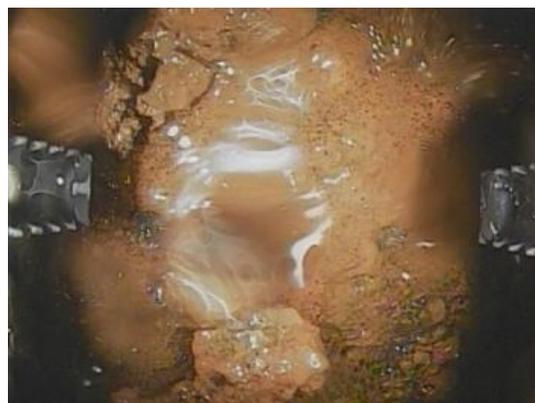
- 岩状の堆積物は動かないことを確認した。また映像上、接触痕は確認できなかった。

- ✓ フィンガにて把持 (左図)
- ✓ 把持した状態で調査ユニットを吊り上げたが、動かなかった (右図)

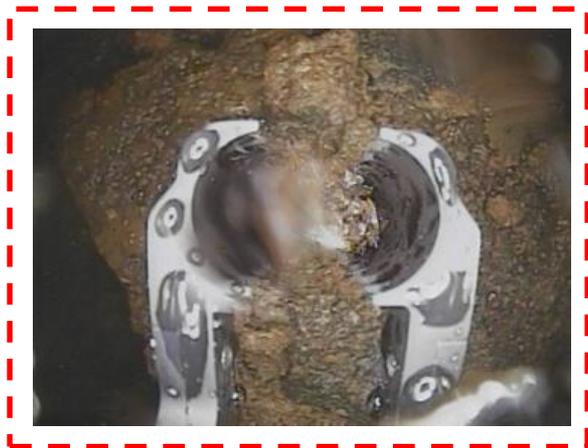
プラットフォーム上-1の調査状況

- 小石状の堆積物, 構造物の形状をした堆積物が動くことを確認した。

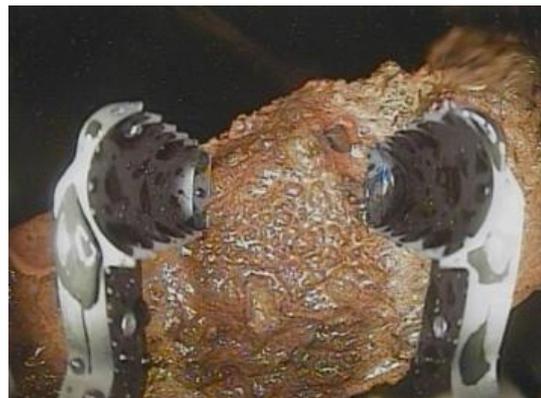
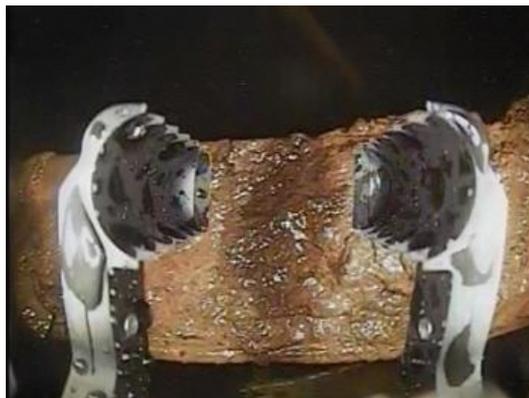
- 岩状の堆積物は動かないことを確認した。また映像上、接触痕は確認できなかった。

- ✓ フィンガにて把持 (左図)
- ✓ 把持した状態で調査ユニットを吊り上げたが、動かなかった (右図)

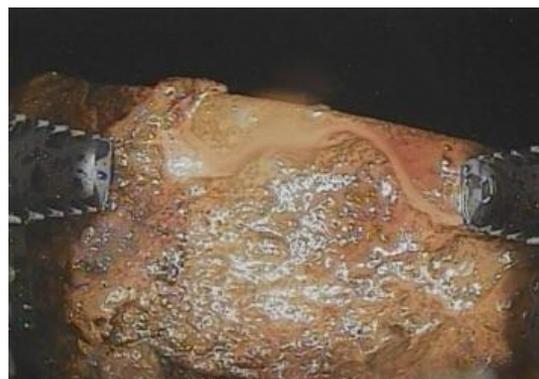
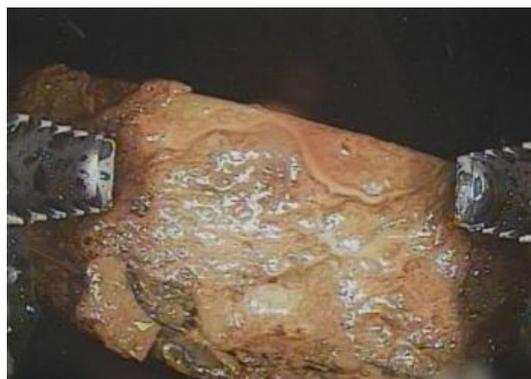
- 岩状の堆積物は動かないことを確認した。また映像上、接触痕は確認できなかった。

- ✓ フィンガにて把持 (左図)
- ✓ 把持した状態で調査ユニットを吊り上げたが、動かなかった (右図)

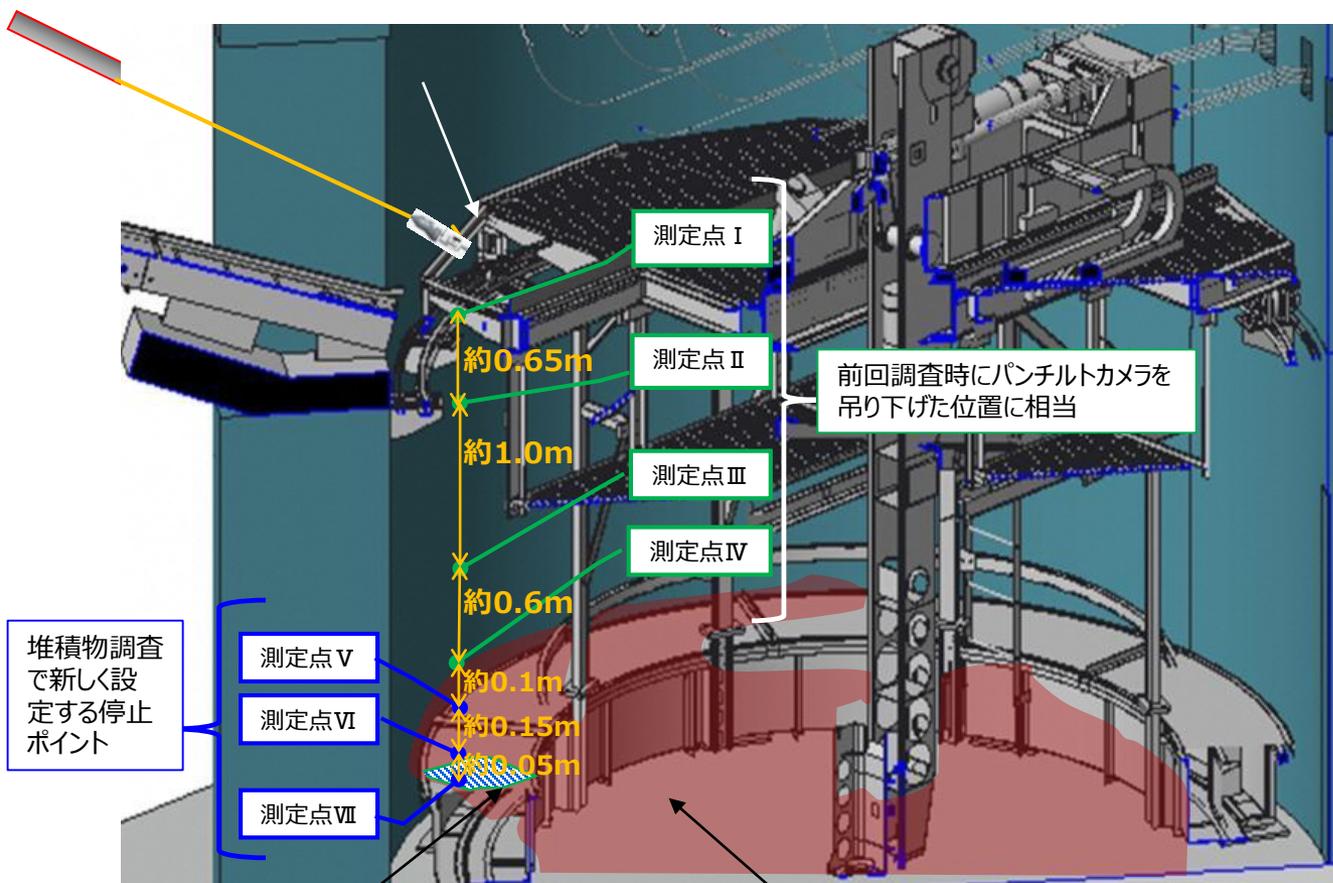
○線量・温度の測定結果

- 温度については、測定高さに係わらず、ほぼ一定の値であった。
- 線量については、ペDESTAL内において、ペDESTAL底部に近づくると上昇する傾向を確認した。

測定点	線量率 ^{※1,2} [Gy/h]	温度 ^{※2} [°C]
I	6.4	23.2
II	6.8	23.1
III	6.5	23.1
IV	7.0	22.9
V	7.2	22.8
VI	7.5	22.9
VII	7.6	22.9
