## 2 号機 PCV内部調査・試験的取り出し作業の状況

2024年10月 1日

技術研究組合 国際廃炉研究開発機構  
東京電力ホールディングス株式会社

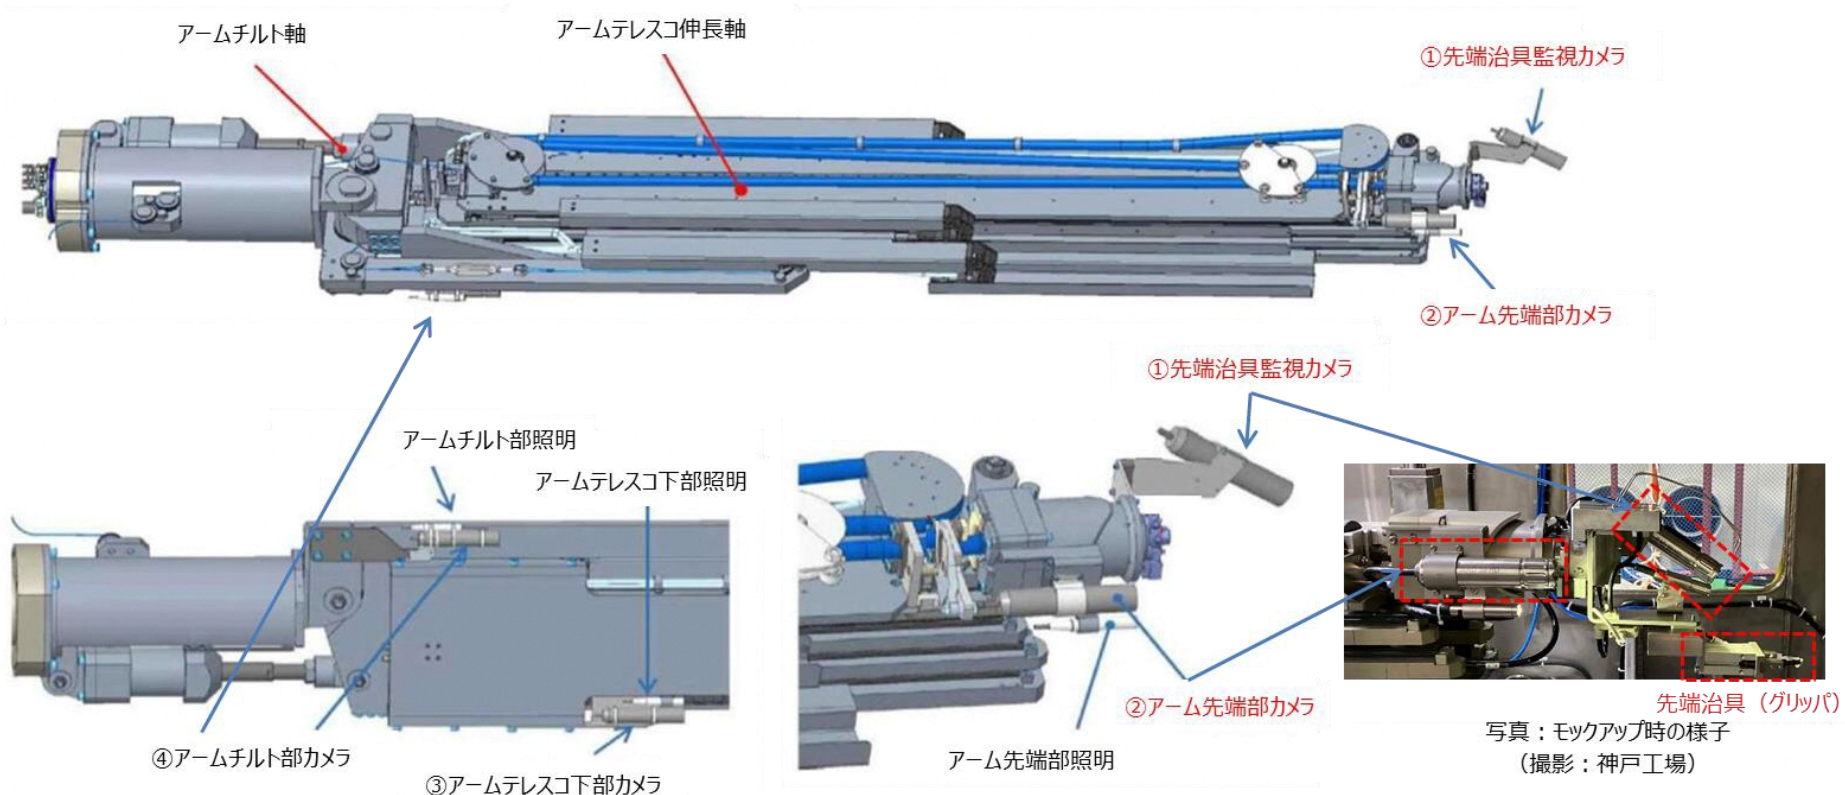
テレスコ式装置のカメラ設置状況

- 試験的取り出し作業について、把持作業の準備として、9月17日に原子炉格納容器内の状況確認やテレスコ式装置の動作確認等を行ったところ、何らかの原因により、装置先端のカメラ映像（①先端治具監視カメラ、②アーム先端部カメラ）が遠隔操作室内のモニタに適切に送られてこないことを確認

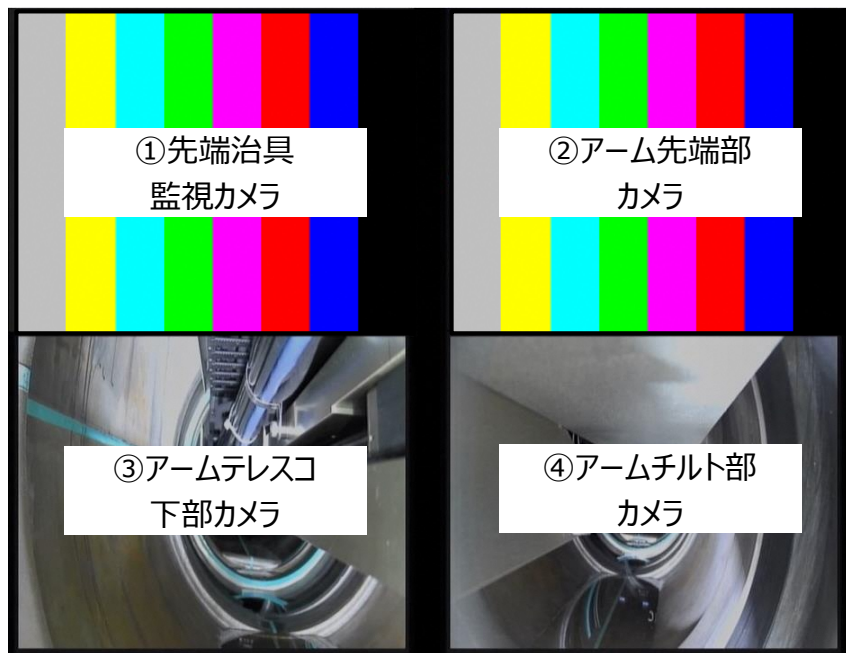
映像変換器の接続の組み換え前（イメージ画像）

- 9月17日、テレスコ部に4つあるカメラのうち、①②カメラについては、遠隔操作室内のモニタにカラーバーが表示されている状態を確認
- カメラ映像は、原子炉建屋内に設置している映像変換器から、遠隔操作室までは光ファイバーケーブル（有線）で伝送。調査の一環として、原子炉建屋内の制御盤内で、4組のカメラケーブルと映像変換器の接続の組み合わせ変更を実施
- 4つあるカメラとそれぞれに接続されている映像変換器の接続の組み合わせ変更（①⇔③を入れ替え）の結果、入れ替えたモニタにカラーバー表示が移行することを確認（以下、イメージ画像参照）しており、原子炉建屋内の制御盤より遠隔操作室側の状態に問題がないことを確認

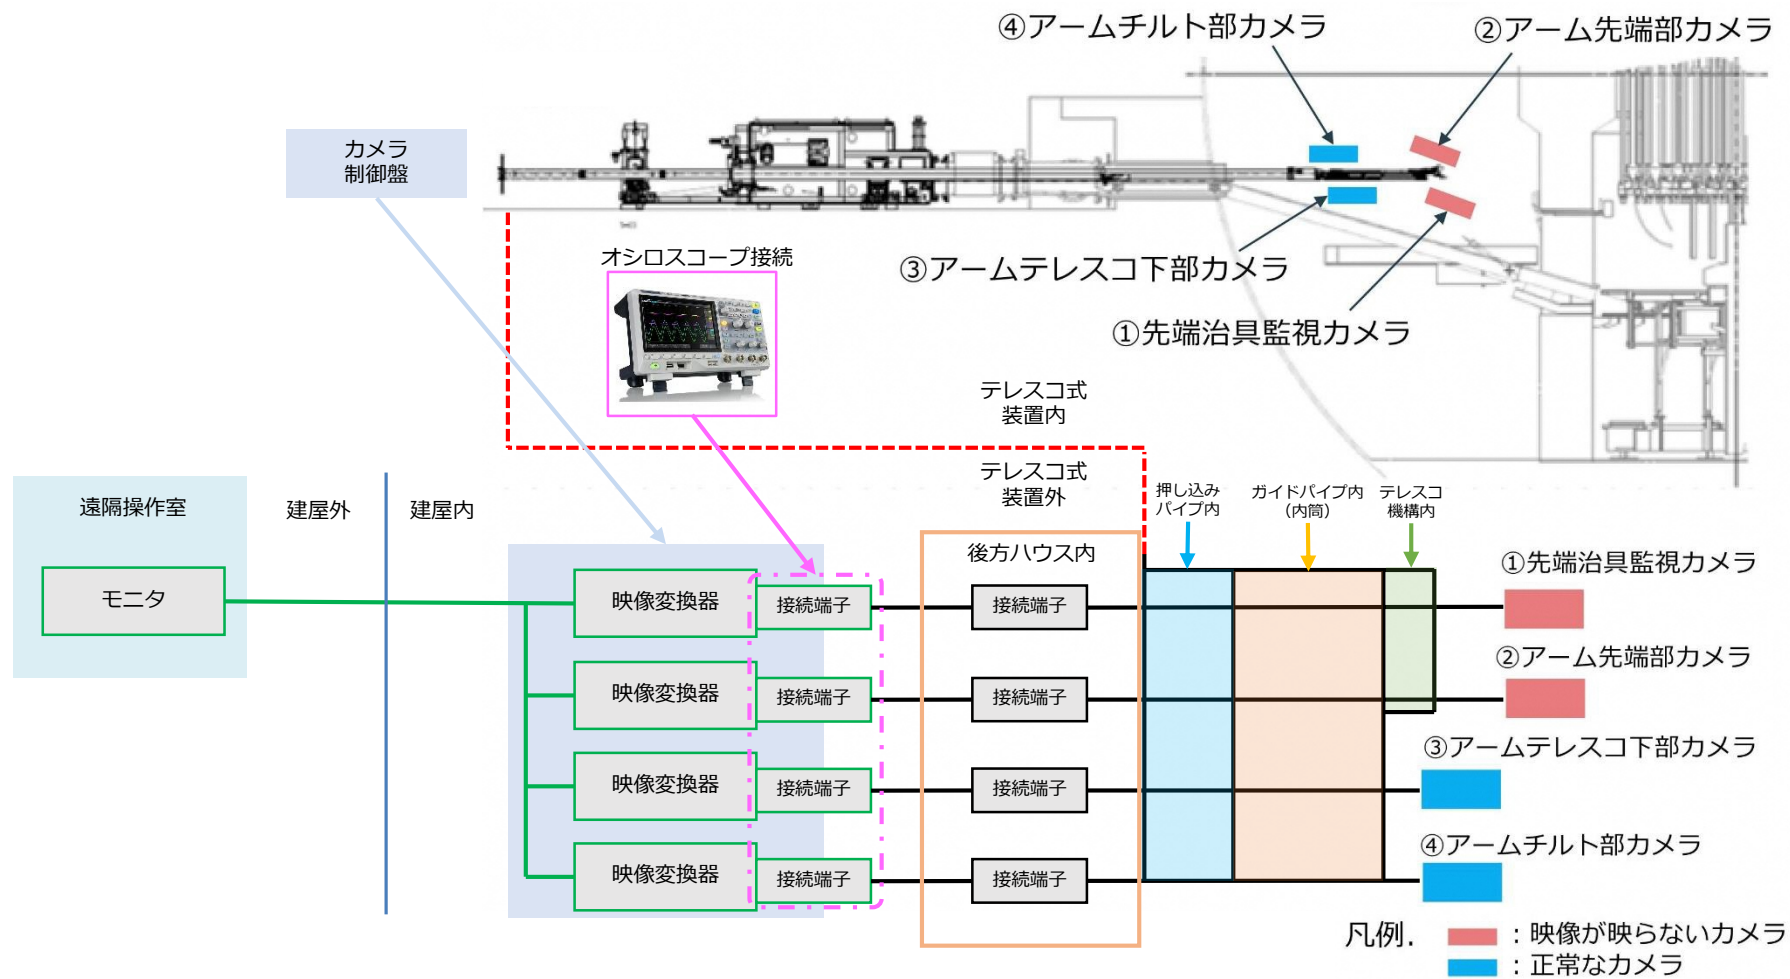
- 本事案の確認後、原因特定に向け、これまでに遠隔操作室ならびに原子炉建屋内のテレスコ式装置において、カメラケーブル、各接続端子、映像変換器の外観および信号確認、抵抗の測定等を実施
- 9月21日～22日にかけて計器（オシロスコープ）によるカメラ信号の強度確認を実施

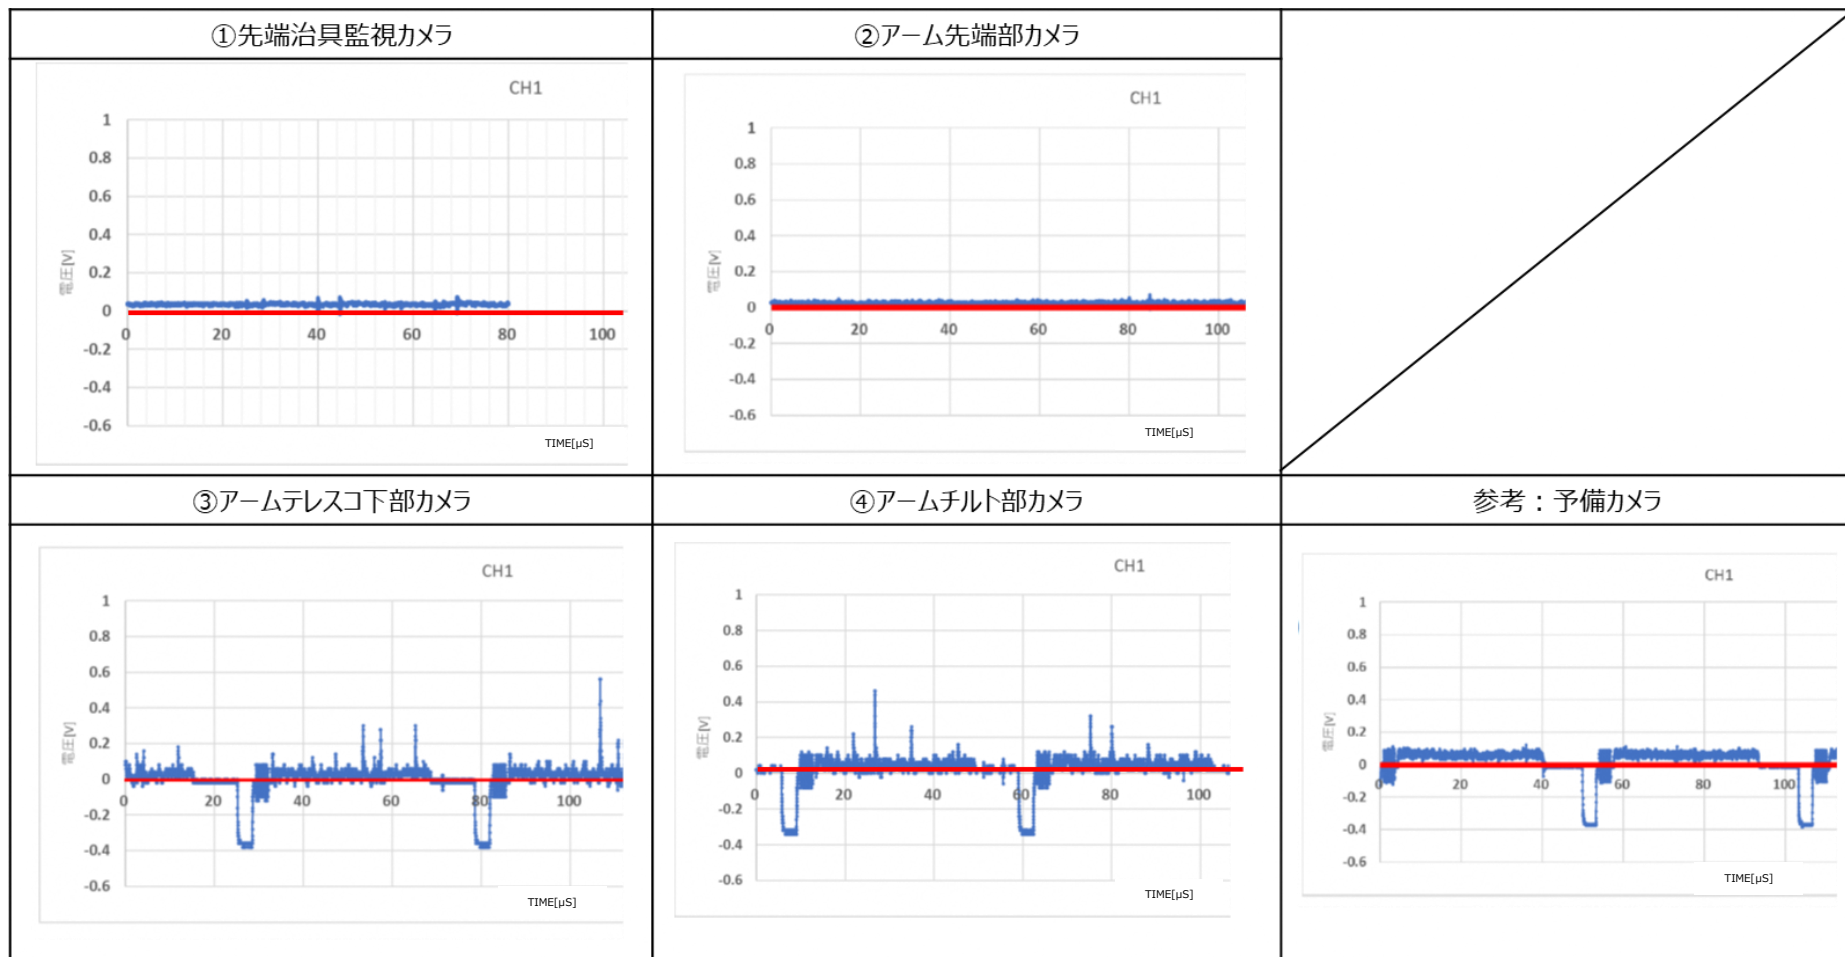
# 参考．現場作業の進捗状況（計器によるカメラ信号の強度確認の結果）

- 装置先端カメラ（①先端治具監視カメラ、②アーム先端部カメラ）と、その他のカメラで信号強度の確認を実施したところ、装置先端カメラと他カメラでは信号挙動に違いがあることを確認

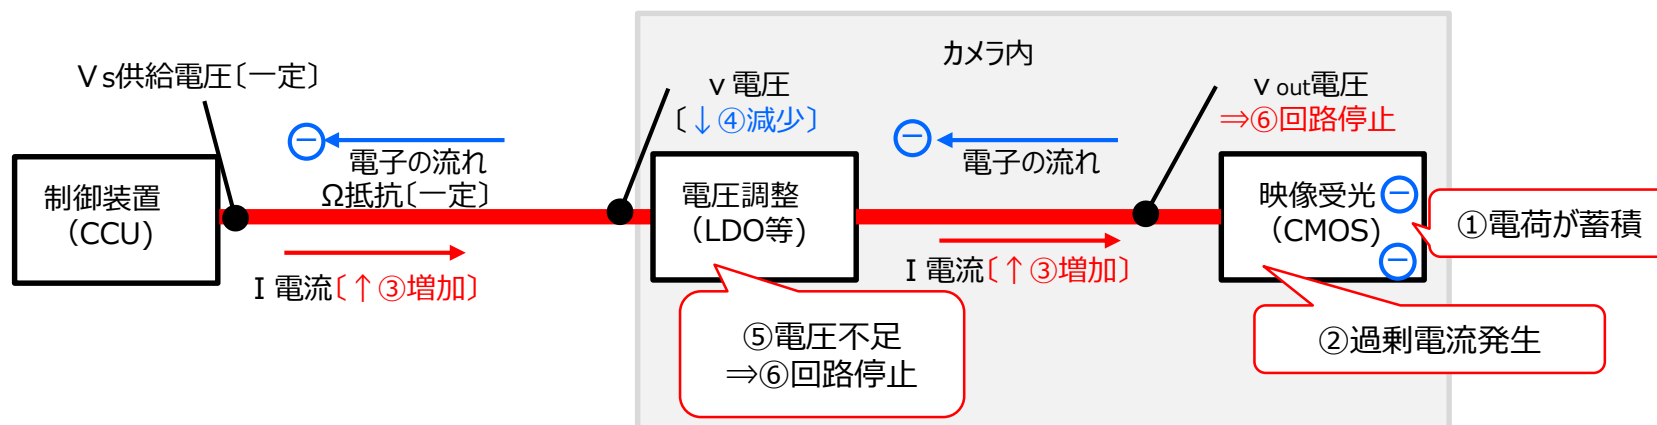
#### <電荷のメカニズム>

- 推定メカニズムとして、カメラの半導体素子に放射線が通過し、電離作用により発生した多量の電荷の影響が考えられる
  - 半導体素子に放射線が通過することで電荷が発生するが、制御装置がオフの状態の場合カメラ内の回路に蓄積しつづける
  - 制御装置をオンにした瞬間に、蓄積した電荷により過剰な電流が流れ、過剰な電流の増加に伴い、カメラへ供給する電圧の降下が発生し、カメラ部の回路が停止
- 上記メカニズムを考慮すると、カメラの電源を入にしている場合には電源回路を通じて放電されることにより、電荷の蓄積を低減する効果がある
- 今回の事案を踏まえ、テレスコ式装置は、外観点検およびカメラ映像の状態確認のため、エンクロージャ内へ格納。併せて、低線量下に置き、電源を入状態あるいは切状態に維持すること等により蓄積した電荷を低減することで回復の可能性があることから、テレスコ式装置は数日程度、エンクロージャ内の比較的線量の低い環境で待機させた状態でカメラ映像状態の確認を行い、放射線による影響の検証を実施中
- 検証の結果、カメラの映像が復帰しない場合はカメラの交換を実施する予定

①半導体素子に放射線が通過することで電荷が蓄積するが、その電荷は元の状態にもどろうとする特性がある。

②電荷が回復する際に、過剰な電流が流れ、過剰な電流の増加に伴い、カメラへ供給する電圧の降下が発生し、カメラ部の回路が停止。
