第3回檜葉町原子力施設監視委員会 説明資料

福島第一原子力発電所に関する要確認事項への回答 追加質問

2026年 1月20日

東京電力ホールディングス株式会社

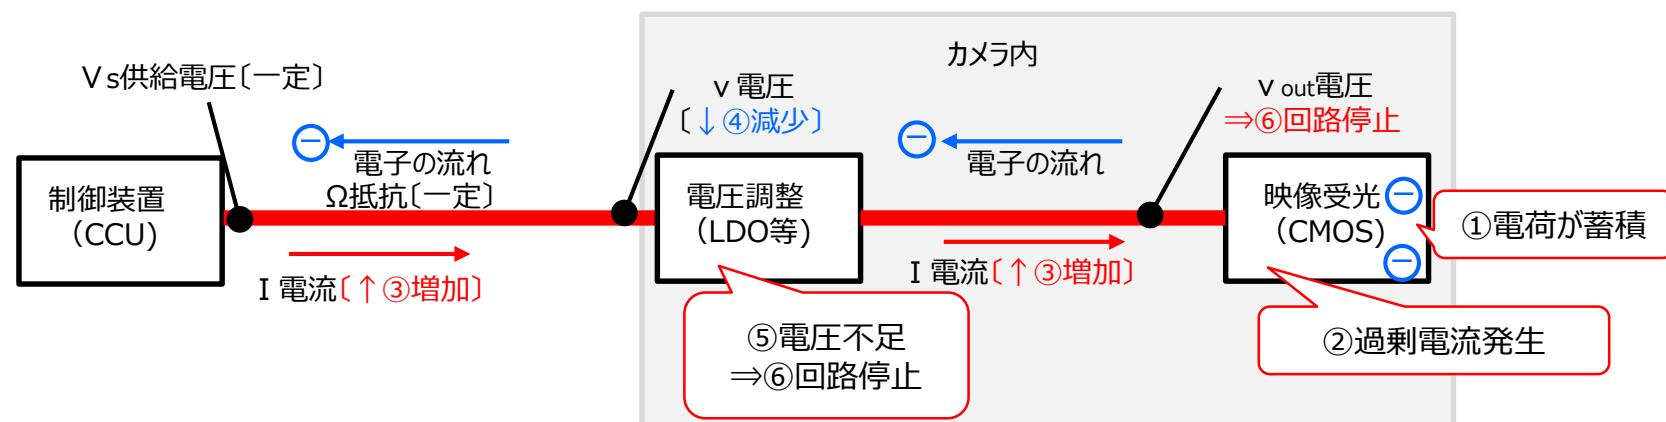
＜電荷のメカニズム＞

- 電気信号をグラフィカルに表示する計器（オシロスコープ）を活用し、カメラから送られてくる信号波形による「カメラ信号の強度確認」を行いました。「①先端治具監視カメラ ②アーム先端部カメラ」と「その他のカメラ」では信号挙動に違いがあることを確認しました。
- 推定メカニズムとして、カメラの半導体素子に放射線が通過し、「電離作用により発生した多量の電荷」の影響が考えられます。
- そのため、テレスコ式装置を「原子炉内に比べて比較的線量の低いエンクロージャ」内に置きカメラの電源を「入」状態、または「切」状態で待機させ、蓄積した電荷の低減によるカメラ状態の回復を試みました。しかしながら、引き続きカメラ映像が遠隔操作室のモニターに、適切に送られませんでした。

①半導体素子に放射線が通過することで電荷が蓄積するが、その電荷は元の状態にもどるとする特性がある。

②電荷が回復する際に、過剰な電流が流れ、過剰な電流の増加に伴い、カメラへ供給する電圧の低下が発生し、カメラ部の回路が停止。

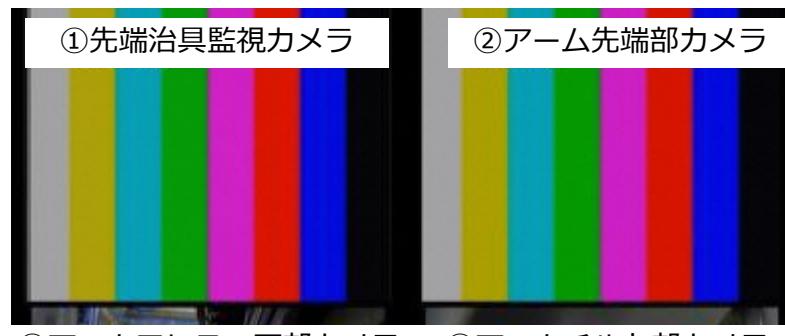
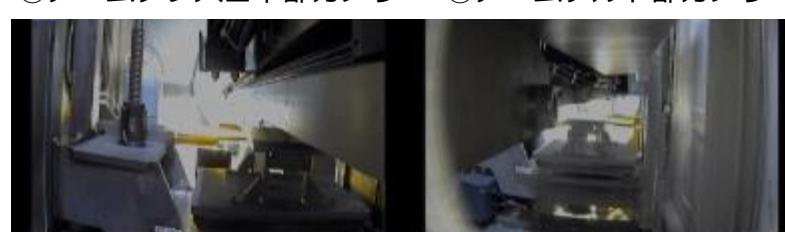
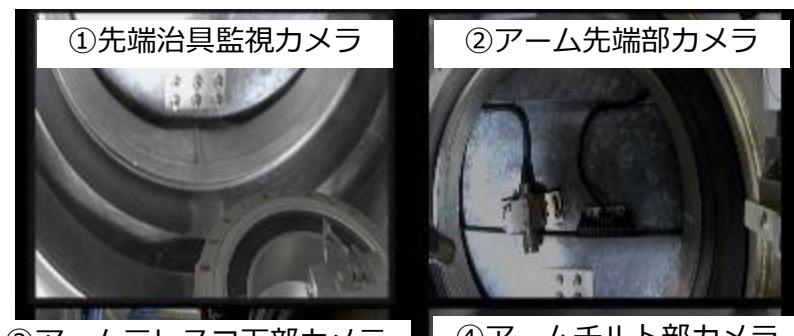
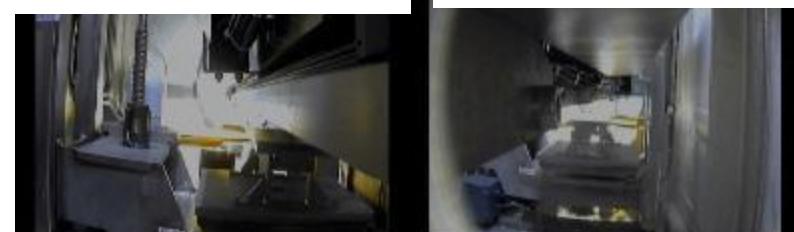
- カメラ交換作業後に、①先端治具監視カメラおよび②アーム先端部カメラのケーブル導通試験およびカメラ①②の交換作業を実施し、ケーブル導通に問題がないこと、カメラ映像が適切に遠隔操作室に送られていることを確認しました。

- カメラの映像状態に変化がないことから、カメラ交換を実施しました。カメラ交換作業にあたっては、作業性や作業員の被ばくの観点等から、事前にカメラ交換作業の成立性を確認するための検証を実施した上で交換作業を実施しました。

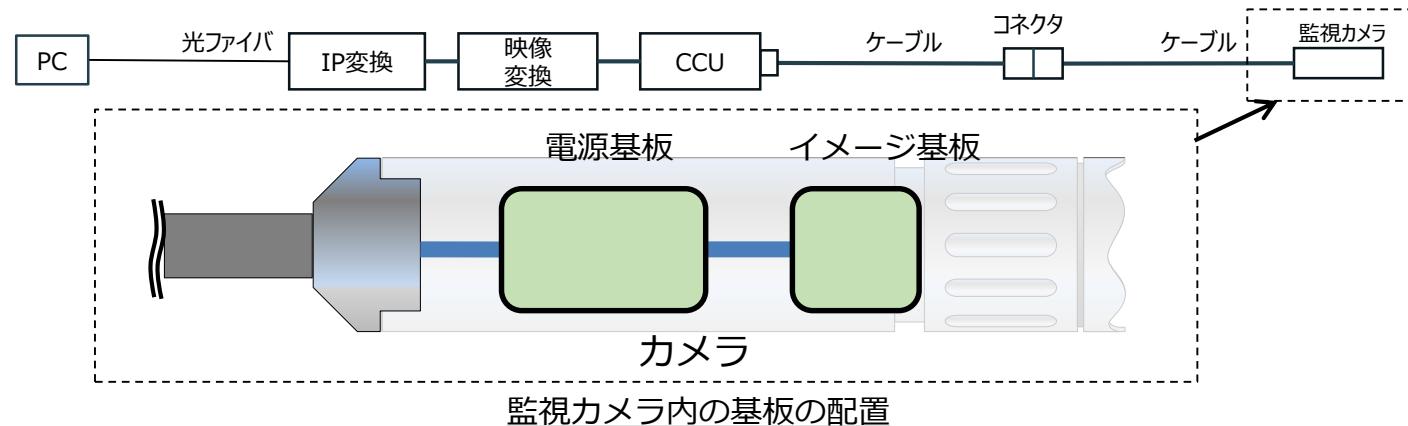
<不具合カメラの原因分析>

- 映像断が発生した2つのカメラを除染して構外へ搬出し、当該カメラを分解したところ、カメラ内に2つの基板があることを確認しました。
- 健全な予備品の基板を用いて、映像が取得できるかを確認しました。
具体的には、電源基板またはイメージ基板を健全なものを使用した場合に、映像を取得できるかを確認しました。
- 確認結果、2つのカメラ共に、イメージ基板が正常に動作していないことを確認しました。

- 映像断が発生した2つのカメラは共に原子炉格納容器内において、より高い放射線を受けています。そのため高い放射線に起因してカメラ内のイメージ基板には電荷が発生し、その電荷によってカメラ内の基板に影響を与えたものと推定しました。
- カメラメーカーにて確認の結果、カメラ起動シーケンスが高い放射線に起因して、電源Off後に電源Onできないケースが存在することが分かりました。
- 燃料デブリ試験的取り出し作業時の対策として、作業時にはカメラ電源を常時Onに維持することで、試験的取り出し作業を問題なく2回実施しました。
- また、カメラ起動シーケンスの堅牢性を高めることで同事案が発生しないことをカメラメーカーにて確認しており、同型製品へ対策は実施展開済みとのことです。

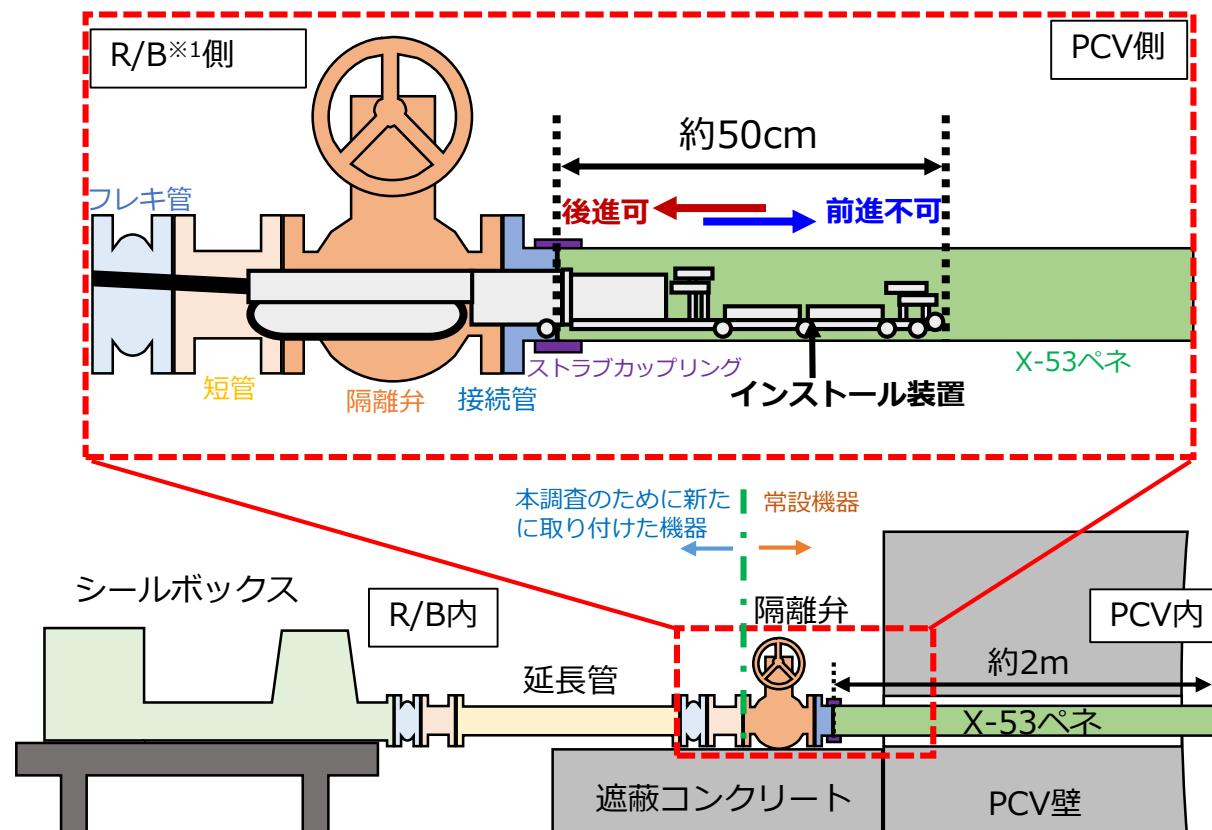
※1: 原子炉建屋 インストール装置 前進不可事象 イメージ図

- 調査装置の動作確認を実施中、インストール装置がX-53ペネ内で前進不可となる事案が発生。
- 複数回、インストールを試みたが、同じ所で前進不可となる。(X-53ペネ内を約50cm進んだ所)
- 後進は可能のため、通常手順で後進し、インストール装置はシールボックス内に格納済み。(シールボックス内に格納したため、原子炉格納容器（PCV）バウンダリである隔離弁の開閉に影響は無い)

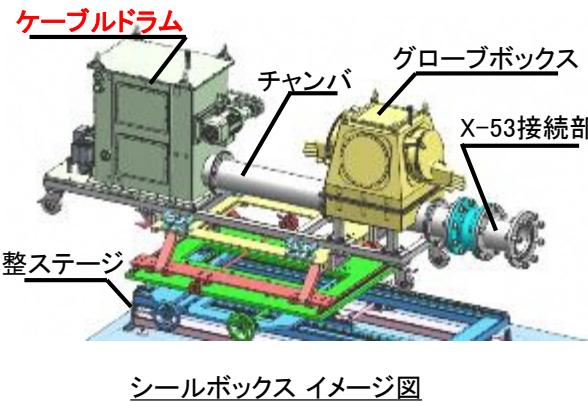
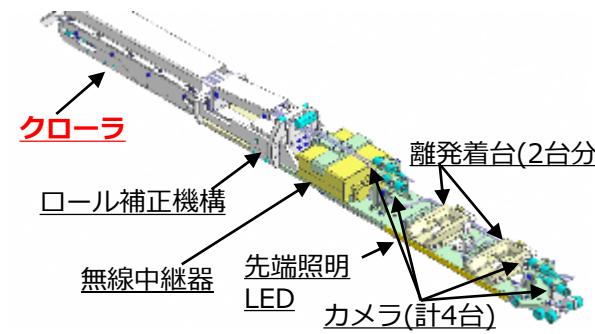
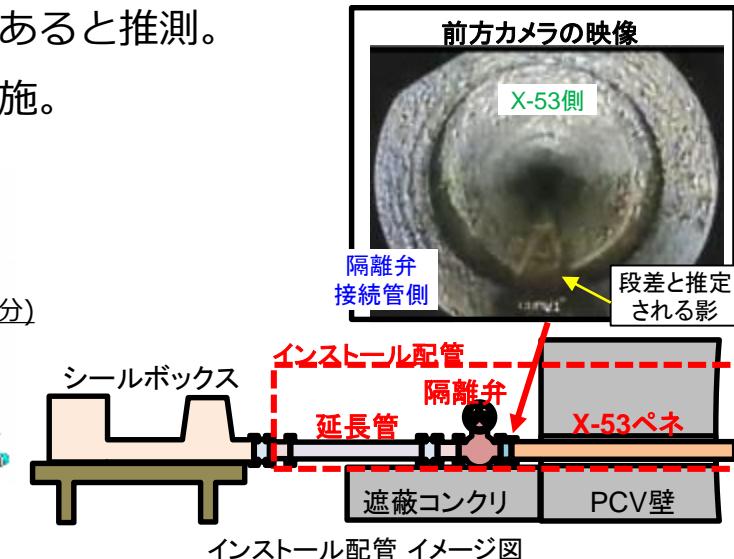
インストール装置 前進不可事案の要因分析

- 本事案の発生要因について、“調査装置”と“現場環境”的観点で要因分析・現場確認を実施。
- その結果、インストール配管内の状態が、想定と異なる可能性があると推測。
- 更に要因を絞り込むために、インストール配管内の状態確認を実施。

要因1	要因2	推定原因	現場状況 or 推定状況	可能性
調査装置	ケーブルドラム	ドラム部の動作不良	【現場状況】ケーブルドラム部を監視しているカメラの映像およびトルク異常のインターロックが作動していないことから、事象発生時においても、正しく動作していることを確認。	×
		ケーブルの引っ掛けり	【現場状況】ケーブルの挙動を監視しているカメラの映像から、事象発生時においても、正しい挙動をしていることを確認。	×
	インストール装置	クローラの履帯部の故障	【現場状況】外観確認にて、変形や脱輪が無いことを確認。動作確認においても、繰り返し前後動作が可能なことを確認。	×
		クローラの駆動系の故障	【現場状況】動作確認において、繰り返し前後動作が可能なことを確認。	×
現場環境	インストール配管	段差により進入路が一部狭くなっている	【推定状況】配管の接続部で生じた段差等により、進入路が狭くなることで、インストール装置本体が引っ掛かる可能性は否定できない。【現場状況】隔離弁の接続管とX-53ペネの間に段差と推定される影を確認。	○
		段差で現状のクローラで通過できない	【推定状況】クローラの性能を超える、もしくは性能を十分に発揮できないような段差がある場合は通過不可となる可能性は否定できない。	○

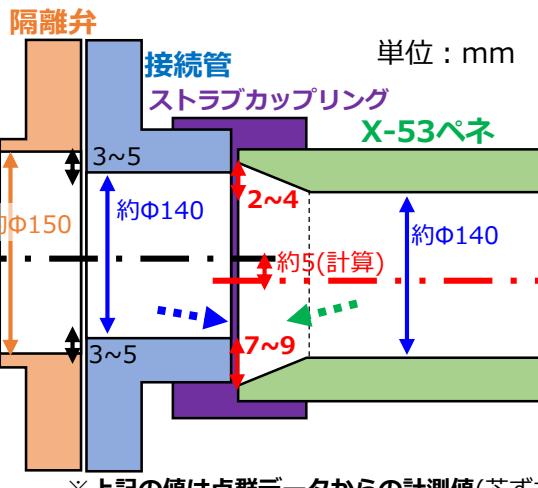
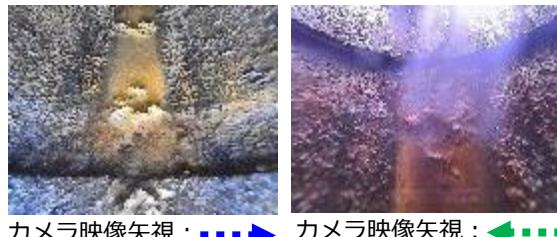
- 取得した映像を分析(映像からの点群化)した結果、接続管とX-53ペネで若干の芯ずれがあることを確認※1
- 本結果より、インストール装置が前進不可となる状況として、芯ずれに伴う“通過断面積の減少”、“クローラのグリップ力の低下”等を推測※2
- 今後、得られたデータを詳細に分析するとともに、対策についても検討していく

- X-53ペネ端部の段差寸法を計測した所、上部と下部で差がある事を確認
- 配管同士の芯が合っている場合、段差の量は同じになるため、接続管とX-53ペネの芯が若干ずれている(X-53ペネ側が下がっている)と推測

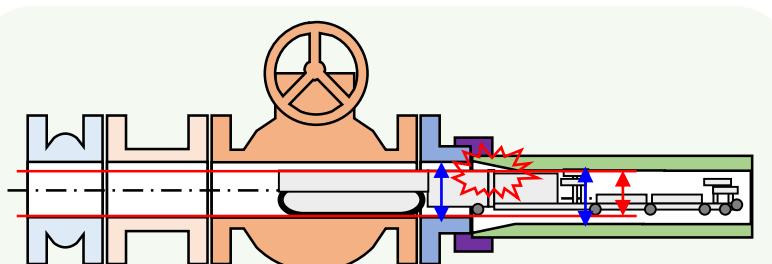
芯ずれに伴う通過断面積の減少

- 芯ずれにより長手方向の断面積が減少(赤矢印)
- 最小配管径(青矢印)を基準に設計しても、それよりも通過断面は狭くなり前進不可となる

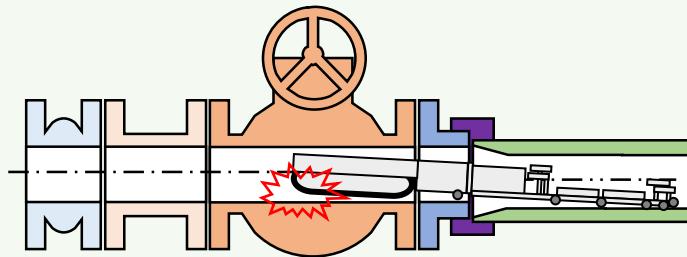
芯ずれに伴うクローラのグリップ力の低下

- 芯ずれにより、相対的にX-53ペネ全体が下がる
- 装置前方がX-53ペネに進入後、下方向に傾き、クローラが浮くことで、グリップ力が低下し、前進不可となる

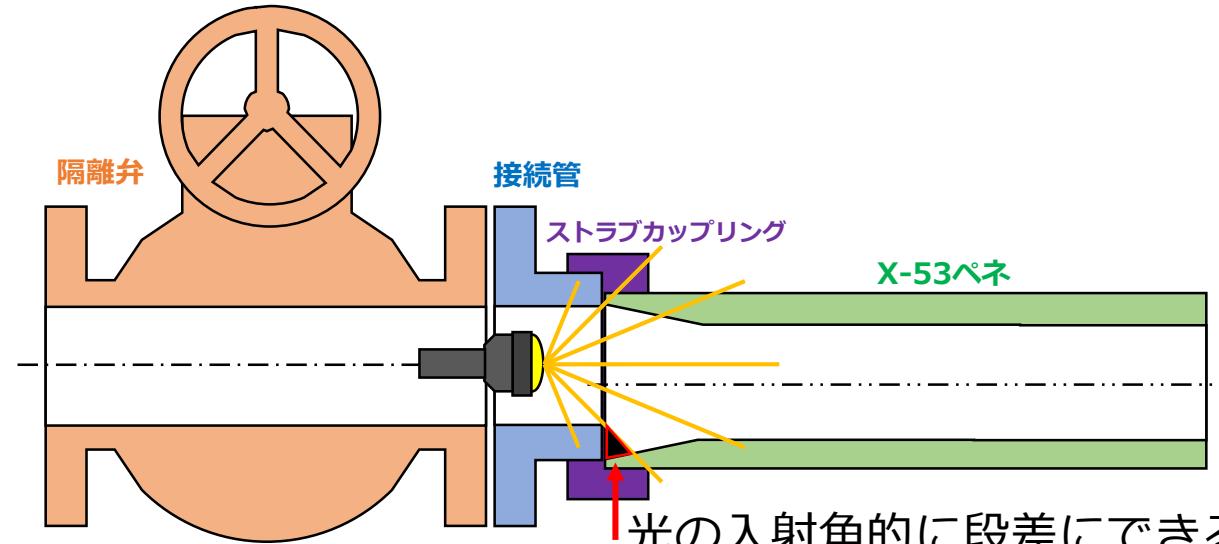
- 照明が配管中心付近にある場合(2015,2017年PCV内部調査に近い状態)

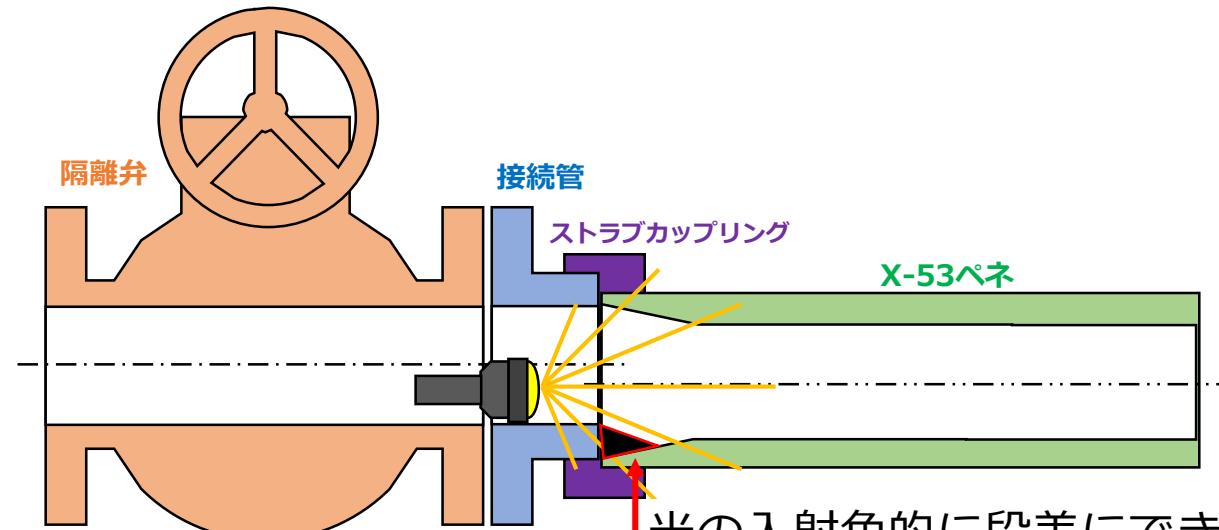
- 照明が配管下部付近にある場合(今回のPCV内部調査に近い状態)
