# 福島第一原子力発電所の現状を確認しました

令和7年度 第3回楡葉町原子力施設監視委員会 開催報告

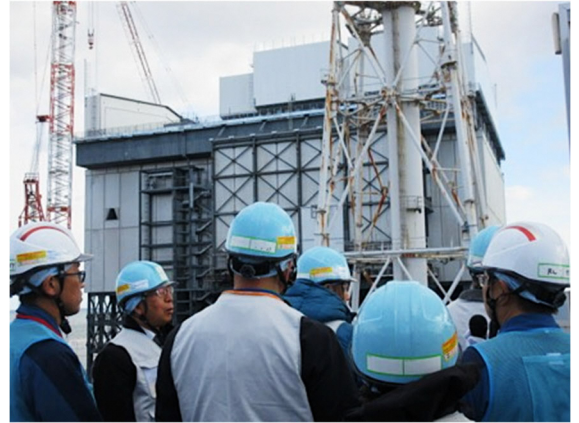
1～4号機原子炉建屋外観視察  
(写真奥は委員会前日に大型カバー設置が終了した1号機原子炉建屋)

使用済燃料・燃料デブリの状況	現在の作業・今後の予定等
1号機	<ul style="list-style-type: none"><li>使用済燃料プール内で使用済燃料を保管中</li><li>炉内に燃料デブリあり</li></ul>	<ul style="list-style-type: none"><li>ガレキ撤去時のダスト飛散を抑制する大型カバーの設置を完了。今後、換気空調設備など必要な設備を設置し、2026年4月以降準備が出来次第、ガレキの撤去を開始予定。</li></ul>
2号機	<ul style="list-style-type: none"><li>使用済燃料プール内で使用済燃料を保管中</li><li>炉内に燃料デブリあり</li></ul>	<ul style="list-style-type: none"><li>使用済燃料取出設備の設置を完了し、操作訓練を実施中（2026年度第1四半期に取り出し開始予定）。</li><li>燃料デブリの第2回試験的取り出しに成功（2025年4月）。</li></ul>
3号機	<ul style="list-style-type: none"><li>2021年2月、使用済燃料プール内の燃料取り出し完了</li><li>炉内に燃料デブリあり</li></ul>	<ul style="list-style-type: none"><li>2025年12月に実施予定の超小型ドローンによる原子炉格納容器の内部調査で、ドローン挿入装置が内部へ進めない事象が発生。現在、原因究明中。</li><li>燃料デブリ本格取り出しに向け調査を実施中。</li></ul>
4号機	<ul style="list-style-type: none"><li>2014年12月、使用済燃料プール内の燃料取り出し完了</li><li>震災当時、炉内に燃料なし</li></ul>	<ul style="list-style-type: none"><li>核燃料によるリスクなし。</li></ul>

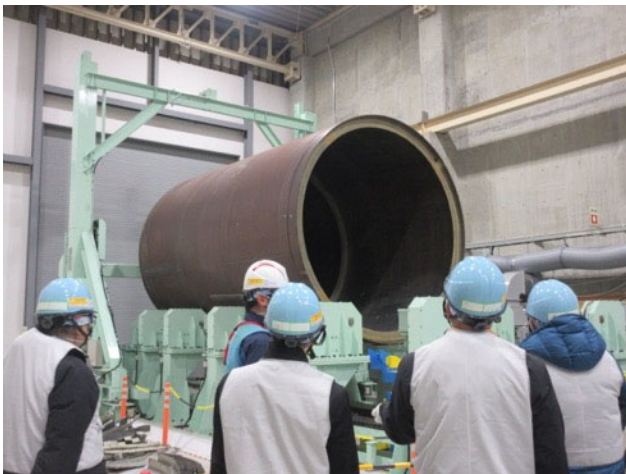
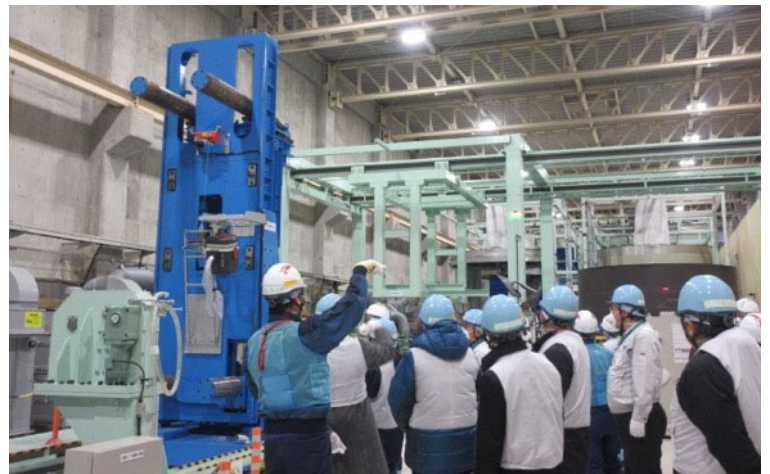
横置きタンク除染・解体設備の視察

- ✓ 未使用の汚染されていないタンクを用いて試験的な作業を進めることで、新たな設備の工程・作業に関する知見・経験を蓄積しながら、安全・着実に作業が進められています。
- ✓ 屋外で仮置き中のタンクについても、固縛用ベルトを耐用年数の半分の期間で交換する、解体前の内部調査で残液等がないことを確認するなど、安全に管理していることが確認できました。

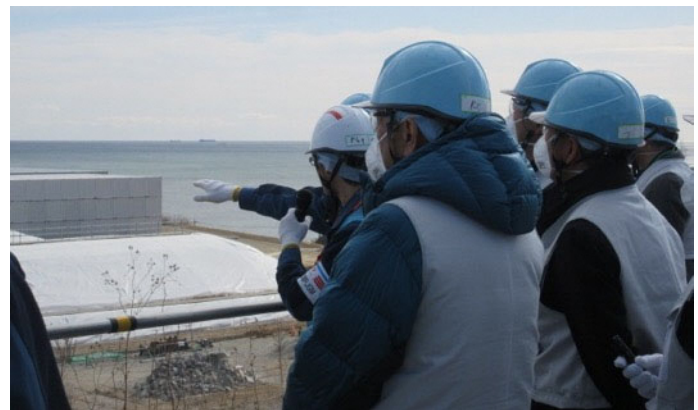
一時保管エリアLの解消作業現場視察

- ✓ 現状でも十分に安全な状態で管理されていますが、シート類の耐用年数や、施設設置時に立地町と交わした約束（2033年までには撤去）を踏まえて、施設の解消に向けた作業を行っていることを確認しました。
- ✓ 今後、より線量の高いガレキ（最大30mSv/h）を保管する施設の解消へ作業を進めるにあたっては、工法を工夫するなど、慎重かつ丁寧な対応が望まれます。
