# H6エリアタンクからの水の漏えいについて

平成26年2月  
東京電力株式会社

資料2-3

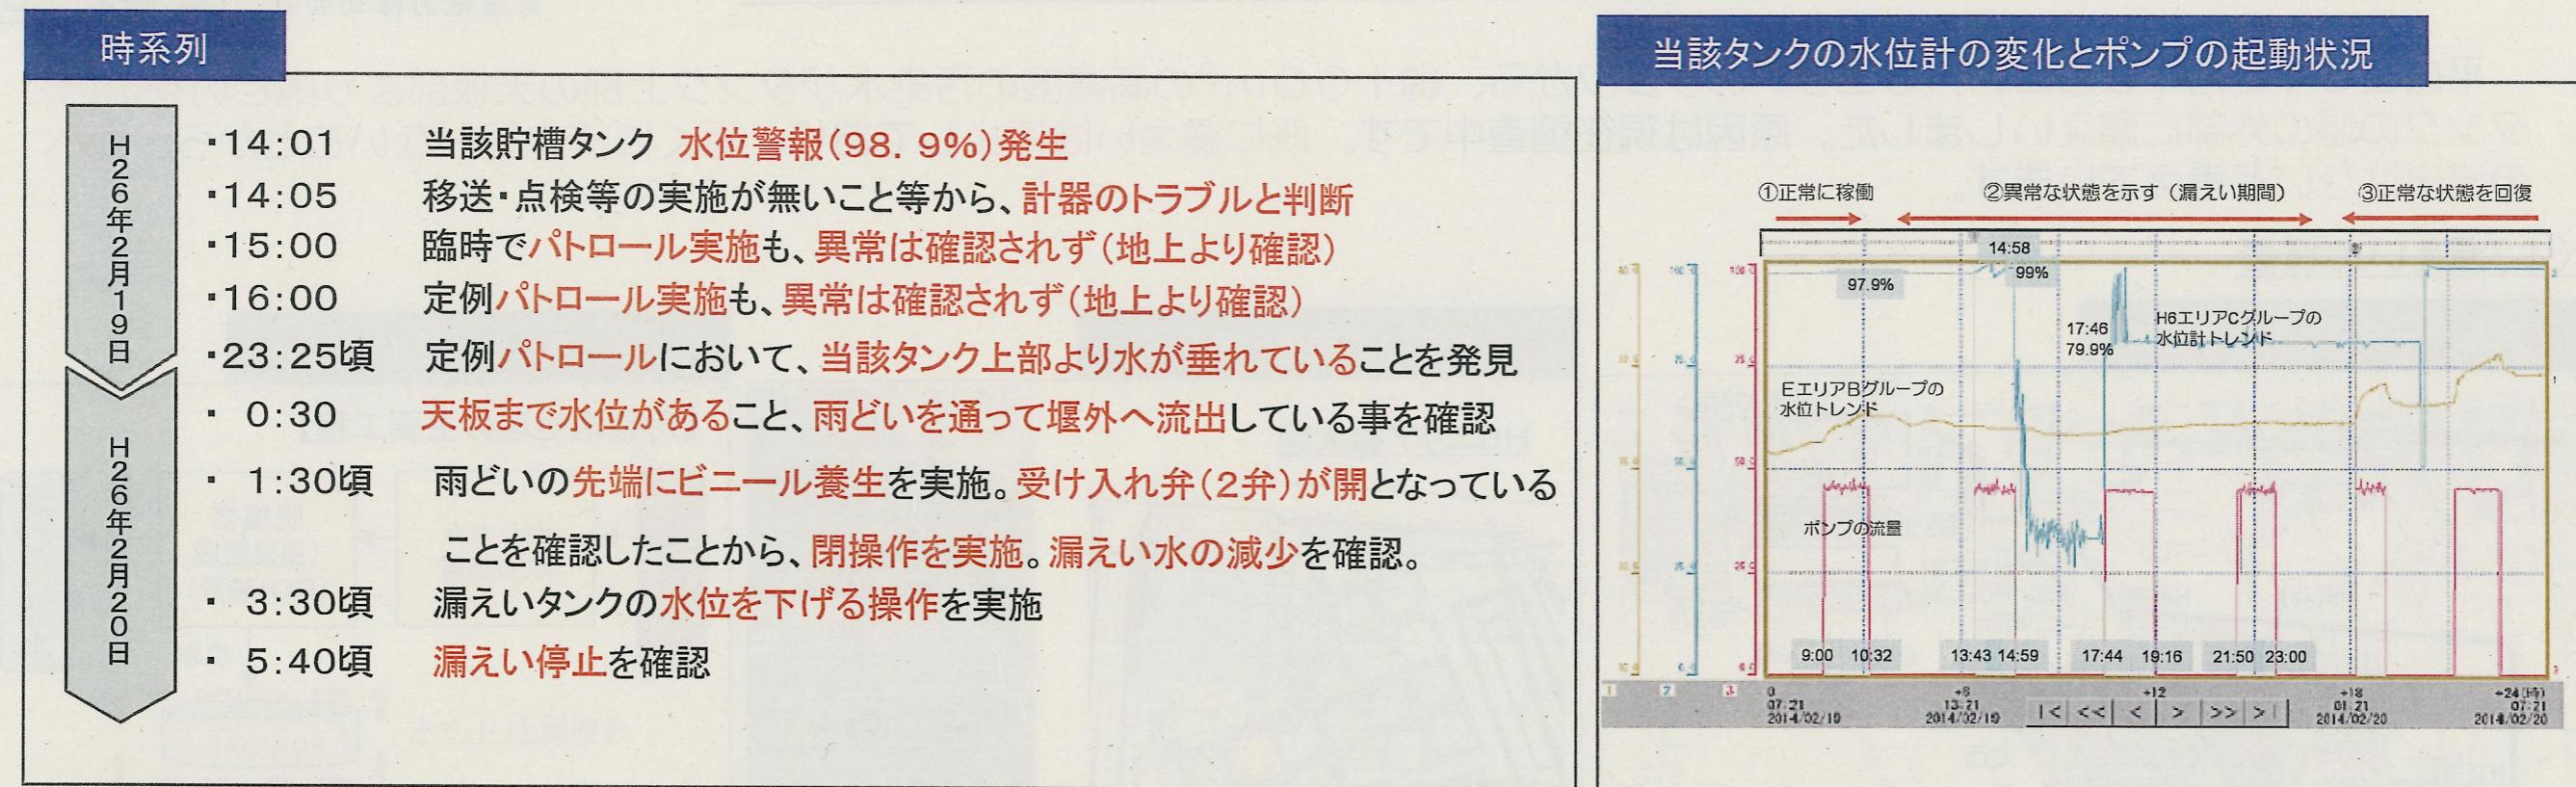
### (III) 発見の経緯と初期対応

○ H6エリアとは別のエリア（Eエリア）にRO濃縮塩水を移送すべきところ、既に満水であったH6エリアの当該タンクに移送されてしまいました。  
○ そのため、タンク上部の天板部より水が溢れ出していました。  
○ さらに、上部より溢れた水は、雨水対策として設置してある雨どいを通じてタンク堰外に流出していました。

- 漏えい水の回収および、漏えい箇所の土壤回収を開始。
- 2月21日までに漏えい水約100m<sup>3</sup>のうち、約42m<sup>3</sup>を回収済み。

- H、G、J1エリアの弁100箇所を点検し、全て閉じていることを確認済み。
