平成 2 7 年度
檜葉町原子力施設監視委員会
報告書

平成 2 8 年 3 月

檜葉町原子力施設監視委員会

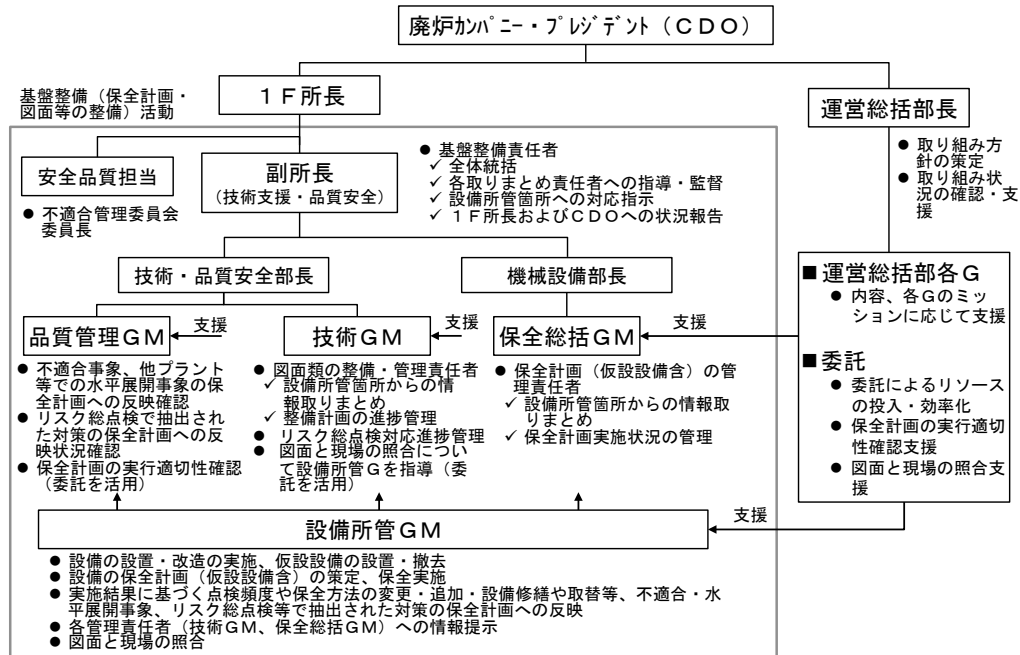
図 3-2 設備等の維持管理体制（第 4 回委員会資料 2 より）

- 設備運営に必要な図面について、整備中（平成 27 年度中に完了予定）。
- 敷地境界外に影響を与える可能性があるリスクの総点検を実施し、対象 190 項目を抽出。今後対応が必要な項目について優先度を考慮した進捗管理表を作成して、進捗管理を実施。
- 廃炉カンパニー全体として設備等の維持管理体制が構築され、発電所における保全活動を運営総括部門が確認・支援する体制を確立（図 3-2 参照）。

◎廃炉カンパニー組織全体として体制を整備し、設備等のデータベース及び保全計画の作成・維持管理を進めていく予定であることを確認した。これを実行し、個々の業務に対して確実に P D C A（Plan, Do, Check, Act）サイクルを回すことで、さらなるリスク低減に結びつくと考える。

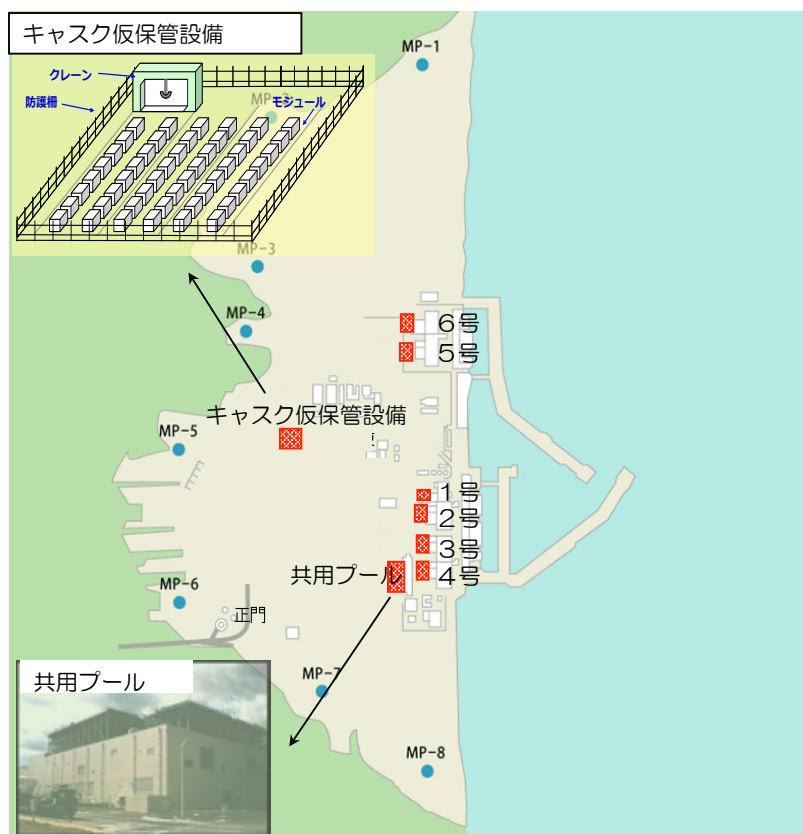
図 3-3 使用済燃料共用プール、キャスク仮保管設備
 〈第 3 回委員会資料 1 より〉

- 電源の多重化や、津波対策・大雨対策としての外部からの浸水防止対策などを実施しており、安全性は高まっている状況である。
- 使用済燃料共用プールのプール水については、定期的に導電率、pH、及び塩素濃度の測定、温度管理を実施しており、水質に異常がないことを確認している。また、ポンプの定期的な交換・保守点検を実施している。

- 今後、乾式キャスク調達後に、共用プールの空き容量が確保され、各号機の燃料移送準備が整い次第、各号機から共用プールに燃料を移送する予定である。現在、3号機の燃料取り出しに向けて、キャスクの調達を行い、キャスク検査を受検中である。
- 1～3号機の使用済燃料プール内にある燃料について、震災の影響による破損（変形、漏洩）の評価を実施している。破損燃料については、共用プールでは専用の収納管に入れ、区画された場所に保管する予定であり、環境への影響はない。
- キャスク仮保管設備（コンクリートモジュール）の現状は、下記のとおりである。
- 現在、50基まで建設可能となっており、内28基でキャスクを入れて使用済燃料約1,400体を保管中である（表3-5参照）。

◎乾式キャスク仮保管設備、共用プールの運用状況について確認した。使用済燃料プールからの使用済燃料の取り出しについては、乾式キャスク、共用プールを用いて、計画通りに進捗することを期待したい。

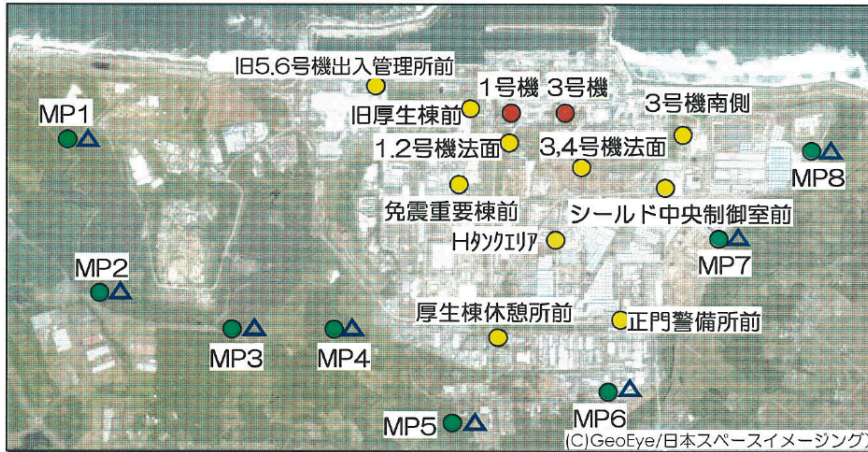
図 3-4 福島第一原発におけるモニタリング体制
 〈第2回委員会資料 1-3 より〉

- オペレーティングフロア上のダストモニタで監視 (1, 3号機各4箇所※)
- 構内ダストモニタで監視 (10箇所)
- ▲ 敷地境界ダストモニタ (8箇所) による監視
- 敷地境界モニタリングポスト (8箇所)

- ダストモニタのモニタリング基準値（警報設定値）は、拡散シミュレーションをもとに敷地境界外に有意な影響を与えないであろう値と定められており、オペレーションフロア上で $5 \times 10^{-3} \text{Bq/cm}^3$ とされている。
- 屋根パネル取り外しに伴うオペフロ上の空気中放射性物質の濃度は、①屋根パネル 1 枚目取り外し前、②1 枚目取り外し～2 枚目取り外し前、③2 枚目取り外し以降のいずれにおいても、上記の警報設定値と比べて低い数値で推移している。全屋根パネル取り外し後も、この値は低い値で安定的に推移している。
- もしモニタリング数値が急激に上昇した場合は、飛散防止剤の散布、ミスト散水を行うことで、ダストを沈下させる手順となっている。ミスト散水の水は建屋内を流下するため、汚染水が外部へ流出することはない。
- 今後の作業進展により、屋根パネルだけでなく壁パネルを外すことにより、厳しい条件下となるが、福島第一原発構内で予想される風に対する評価を行った結果、飛散防止剤でダスト飛散が抑えられることが確認されている。
- 平成 27 年度中に発生した関連トラブルは、下記のとおり。
 - 平成 27 年 8 月 1、2、7 日、敷地境界付近連続ダストモニタ（MP2、MP7）で高警報が発せられた。調査の結果、これらの警報は機器異常又は天然核種によるものと判断された。
 - 平成 28 年 1 月 13 日、敷地境界付近連続ダストモニタ（MP7）で高警報が発せられた。調査の結果、原因は発電所構内の作業に伴うものではなく、発電所構外の道路をダンプが通過した際に砂塵が舞い上がり、これをダストモニタが検知したものと推定された。なお、発電所内部での警報確認が遅れ、発報から通報まで約 2 時間を要した。

■ 【事業者】 モニタリング上で警報などが発せられた場合の通報連絡については、迅速・確実に実施することができるよう、体制や手順を整備することが必要である。

■ 【事業者】 放射性物質のモニタリング結果については、天然核種の検出、ガレキ撤去作業の影響、発電所構外の砂塵等の影響など、様々な原因が考えられることから、測定結果に対する信頼性・説明性を確保する観点から、データの持つ意味をわかりやすく情報発信することが望ましい。
