予備変M/C[6B]回線(構内配電線2号線)のトリップについて

東京電力ホールディングス株式会社

1. 事象概要(1/3)

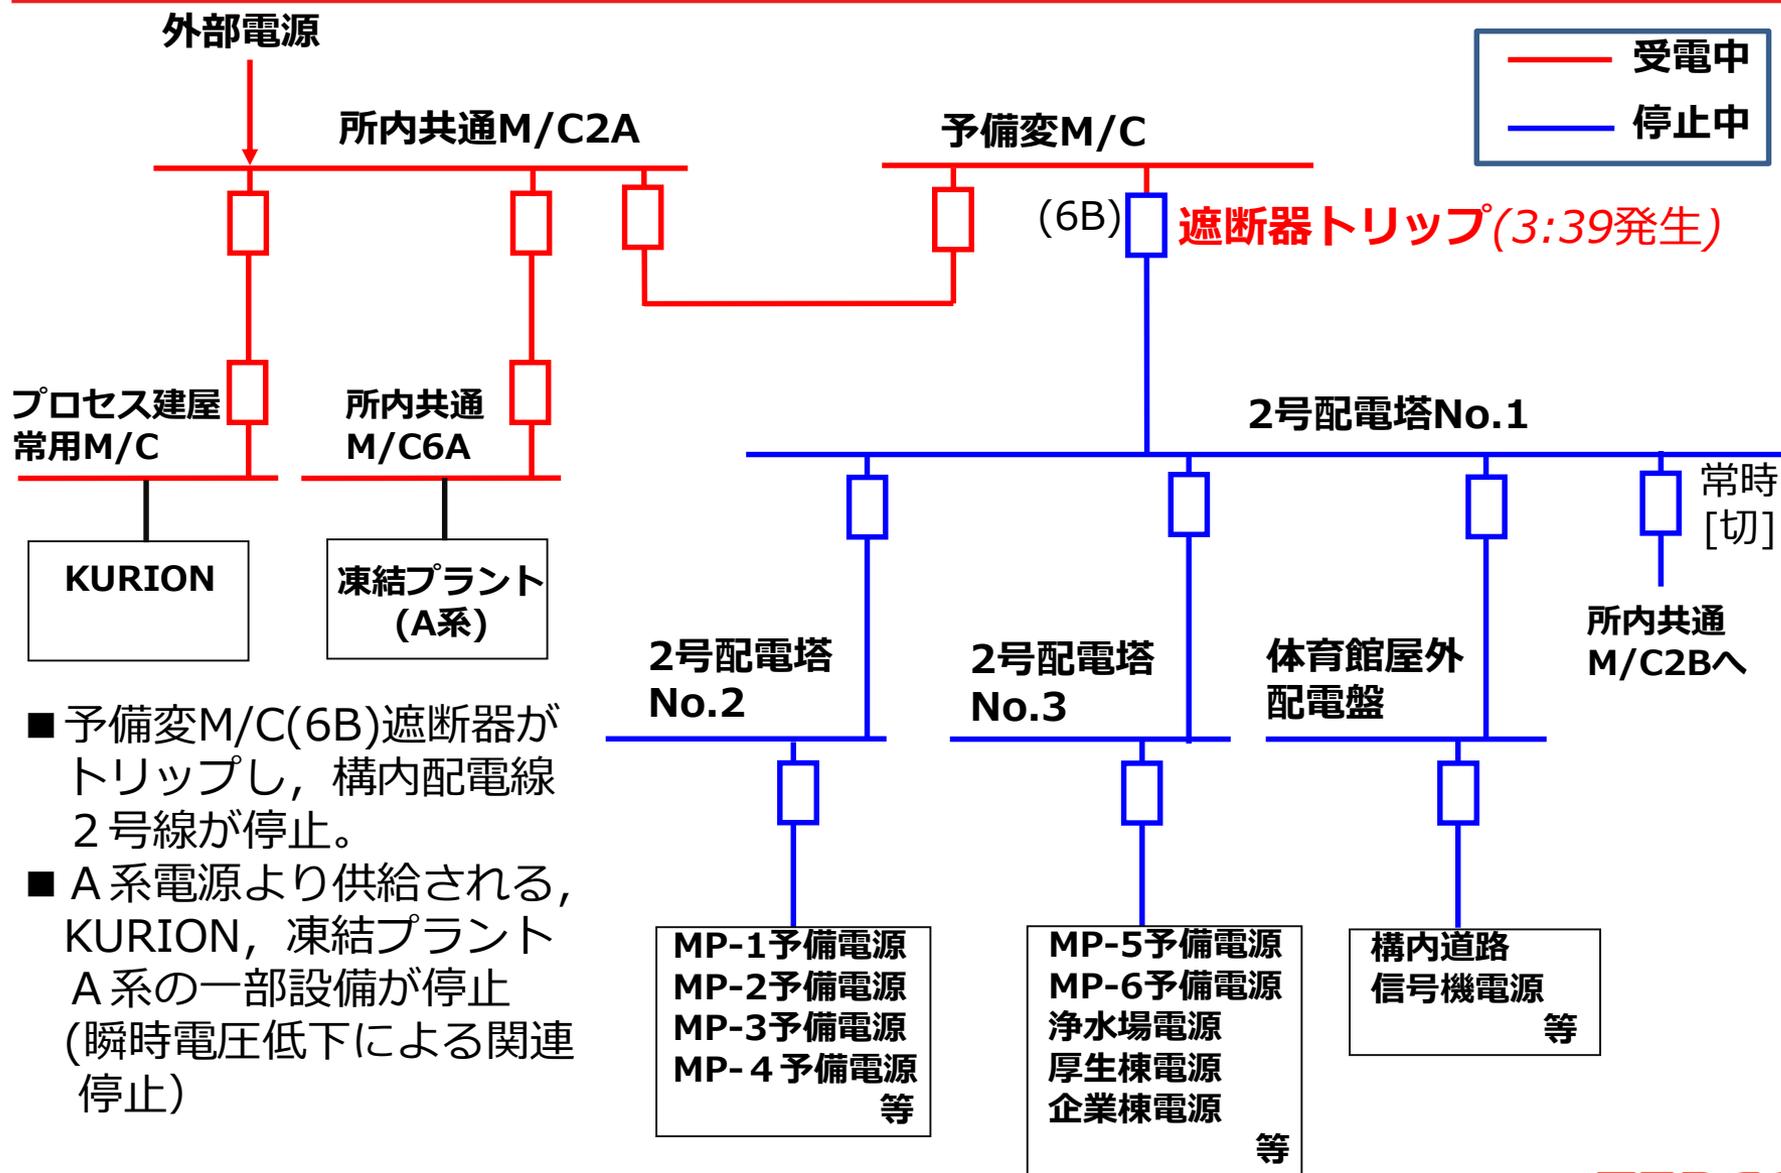
2. 電気系統概略図(停止範囲)

2016年6月28日3時39分頃、予備変M/C(6B)遮断器がトリップし、当該回路の供給負荷である構内配電線2号線が停電する事象が発生した。また、本事象に伴う瞬時電圧低下の影響を受け、予備変M/Cと関係している所内電源A系の負荷であるセシウム吸着装置（KURION）と凍結プラント（A系）の一部設備が停止した。

高圧受電盤内で短絡が発生したことで構内配電線2号線路内に過電流が流れ、その影響により予備変M/Cと関係する所内電源A系で瞬時電圧低下が発生し、所内電源A系の負荷のセシウム吸着装置（KURION）と凍結プラント（A系）一部設備が電源異常で停止した。

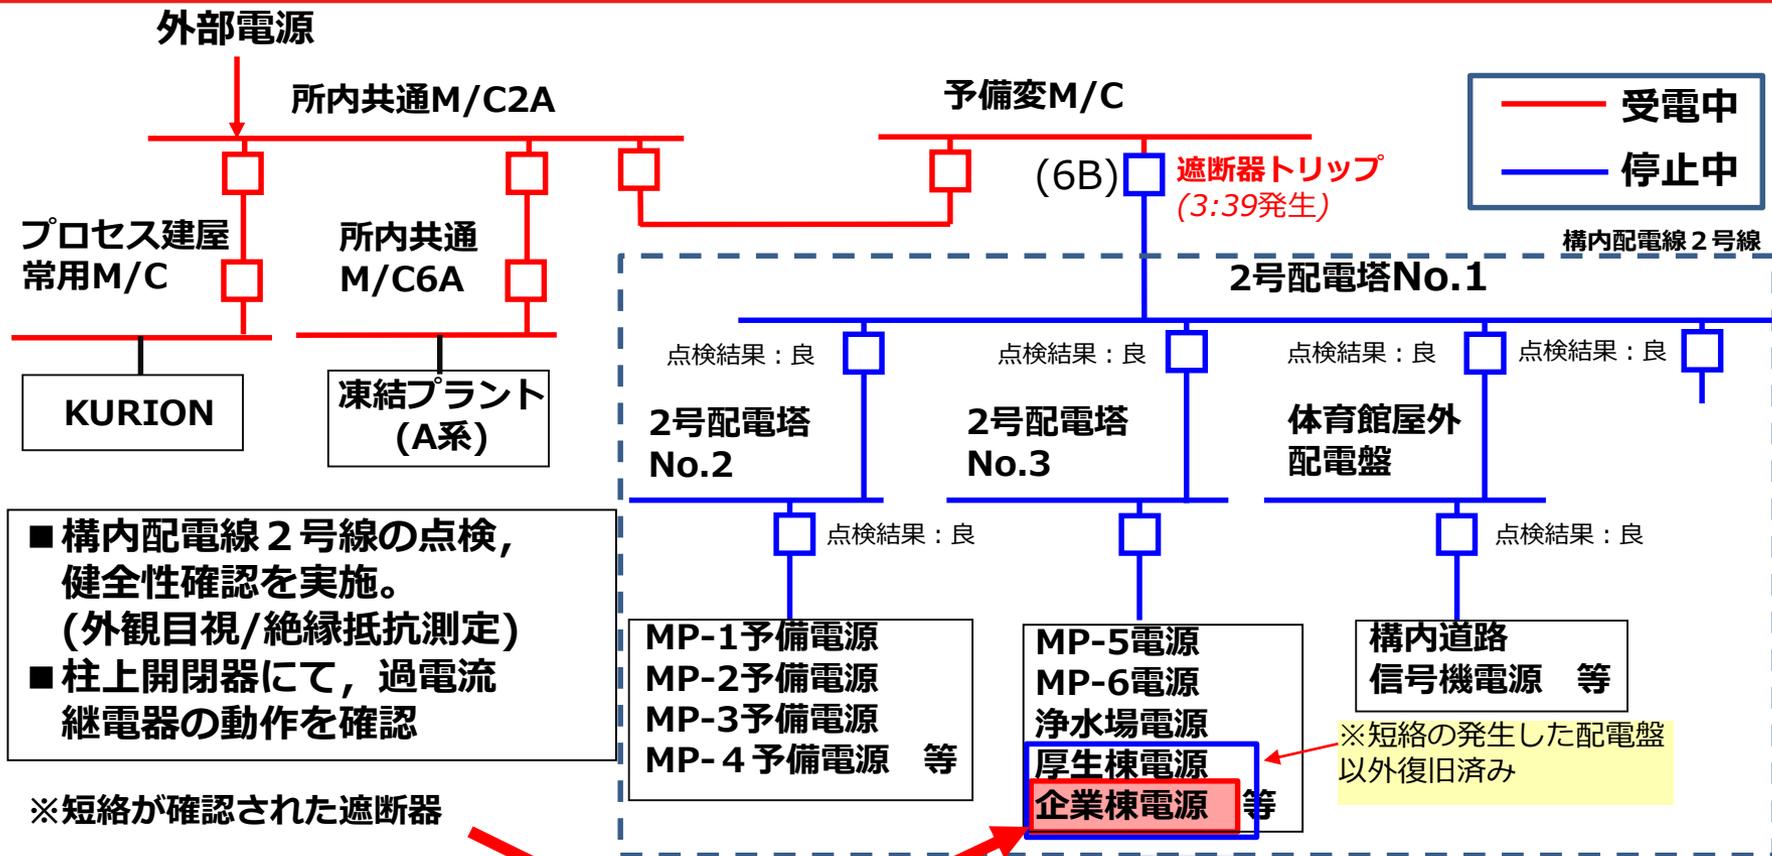
3. 電気系統概略図(設備点検状況)

- 構内配電線2号線の点検, 健全性確認を実施。(外観目視/絶縁抵抗測定)
- 柱上開閉器にて, 過電流継電器の動作を確認

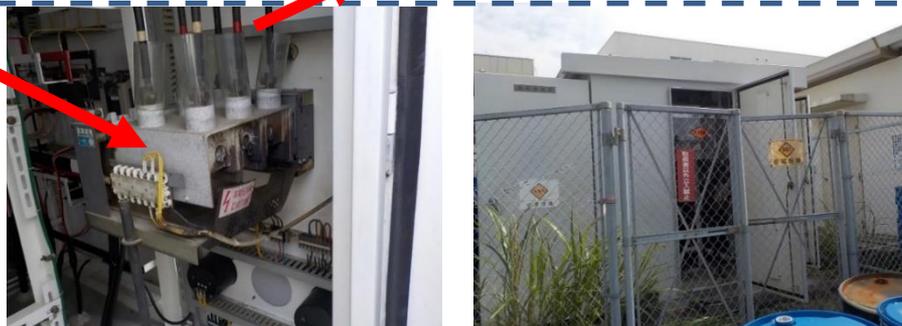
<高圧受電盤内の現場確認結果>

調査の結果、予備変M/C(6B)の下流側にある構内配電線2号線に繋がる企業棟の高圧受電盤内において、塵埃と湿潤の影響により遮断器に短絡が発生したものと推定。

※短絡が確認された遮断器

- ・ 遮断器に水滴痕有
- ・ 小動物侵入なし

事象	原因 1	原因 2	対策	実施時期
受電盤で短絡事故が発生した	塵埃と湿潤の影響により受電盤の遮断器で短絡が発生したものと推定	-	1 F 構内に設置されている電源設備について、目視点検を実施し、塵埃等を含めた異常兆候の有無を確認する。目視点検結果を踏まえ、他に対策が必要な事項が確認された場合には、必要な対策を実施する。	短期
	負荷のない受電盤を使用して回路をブランチして使用していた	受電盤の使用方法に対する配慮が不足していた	負荷のない受電盤で電圧印加されているものがないか調査を実施し、使用していない受電盤は電源切運用とする	短期
			当該事象について、電気設備を取扱う関係グループに周知するとともに、電源設備の使用者が実施すべき運用ルールを定め、適切に設備管理していく。	短期

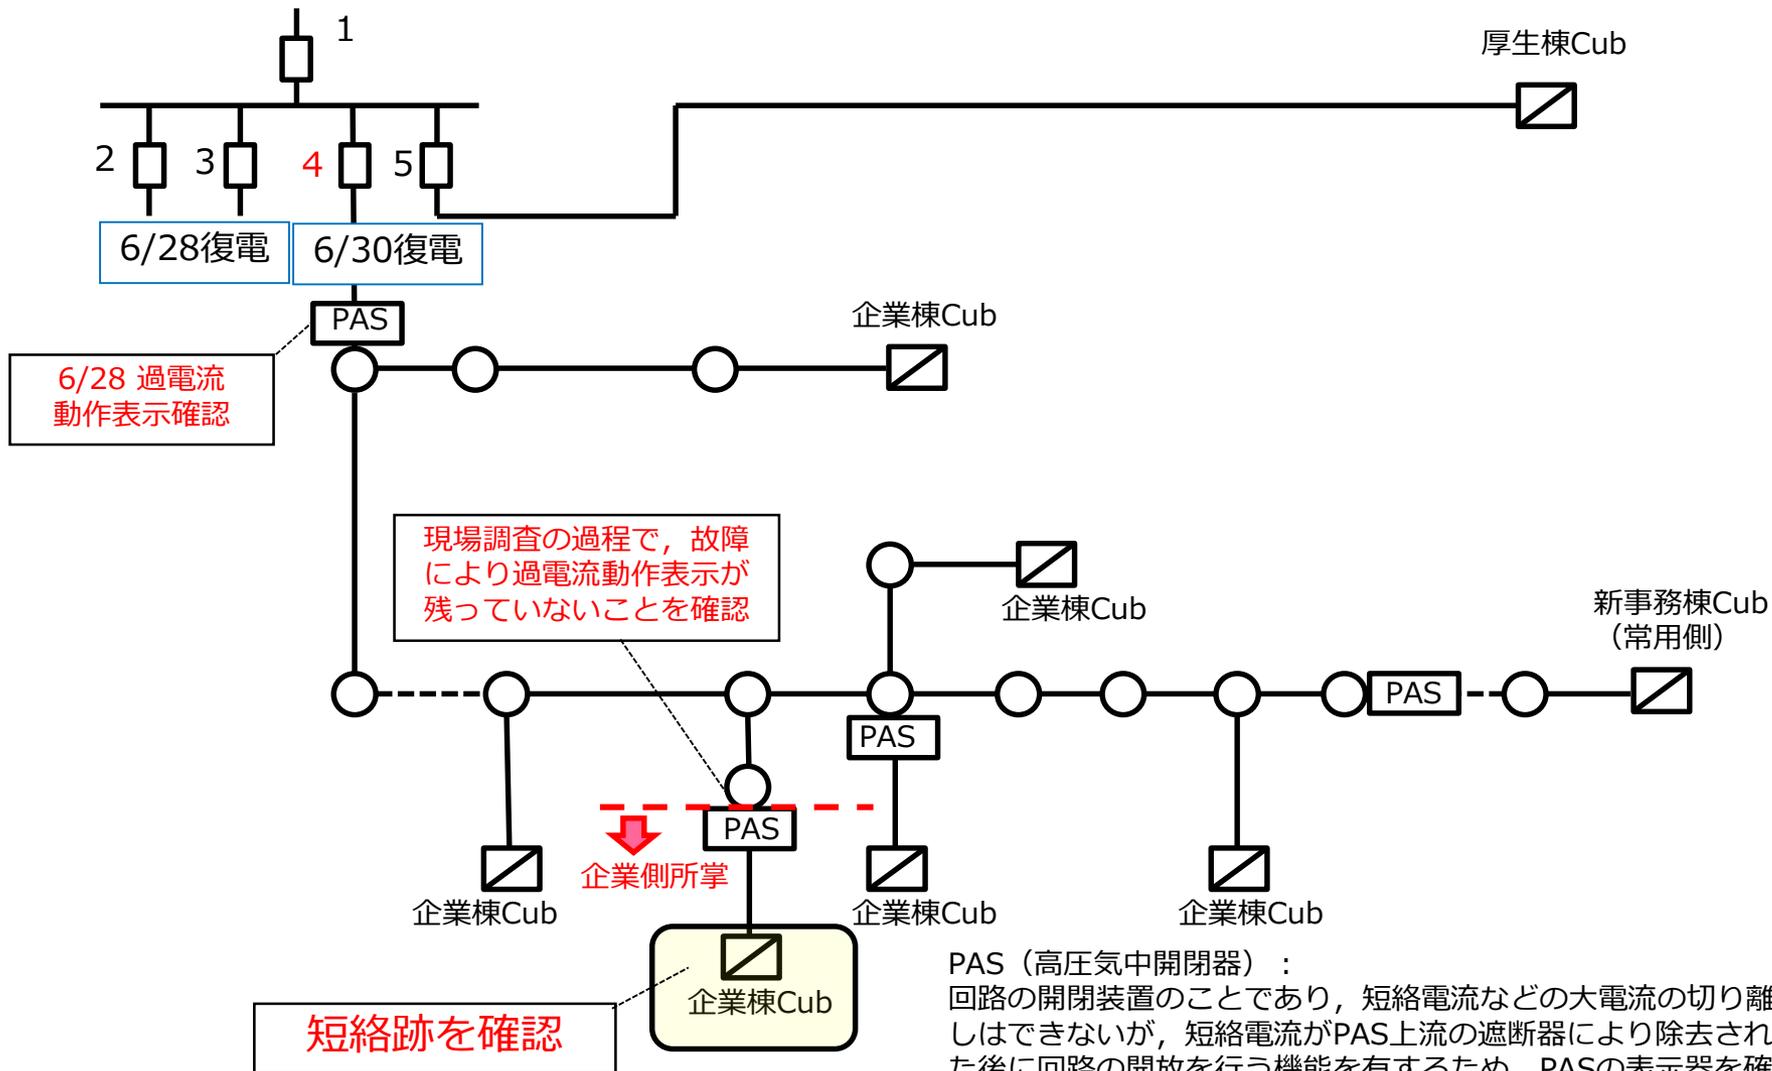
4. 事故点調査概要(系統図)

原因調査の過程で、短絡が発生した高圧受電盤の高圧気中開閉器（PAS）※1の過電流動作表示が故障により残っておらず、目視確認による事故回線の絞り込みができなかった。

事象	原因 1	原因 2	対策	実施時期
原因調査に時間を要した (約2日)	短絡事故のあった回線の絞り込みができなかった	当該受電盤の高圧気中開閉器 (PAS)が故障により動作していなかった (開放表示が出なかった)	当該機器が故障した原因を調査し, 必要な対策を実施する	短期
		構内配電線は広域に亘る設備であることを踏まえた事故回線を絞り込むための設計配慮が十分ではなかった	構内配電線における事故回線の調査という観点で現設計の再確認を行い, 必要に応じて構内配電線に事故点検知用機器等の設置を検討する	中長期
	現場調査を行うための情報 (設備図書等) が不足していた	-	構内配電線電源設備の図書等の管理を徹底する	短期

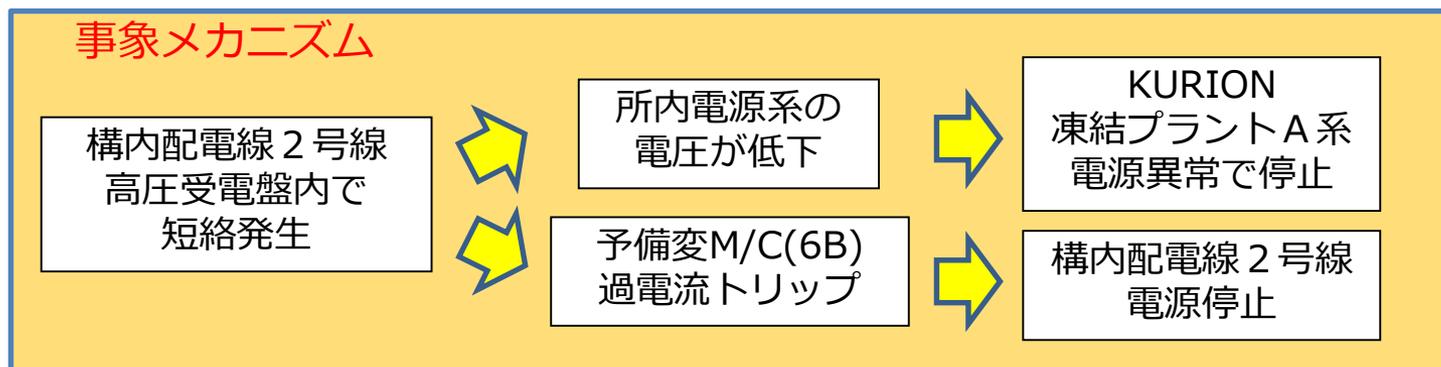
5. 点検結果と設備復旧状況

予備変M/C(6B)がトリップした原因について調査した結果、当該電源設備の下流側にある構内配電線2号線に繋がっている企業棟の高圧受電盤内において、遮断器に短絡が発生していたことを確認した。

高圧受電盤内で短絡が発生したことにより、構内配電線2号線路内に過電流が流れ、その影響で予備変M/C(6B)がトリップしたものと判断した。
