# 敷地境界連続ダストモニタ警報発生に伴う 原因と対策について

東京電力ホールディングス株式会社

## 敷地境界連続ダストモニタの設置経緯

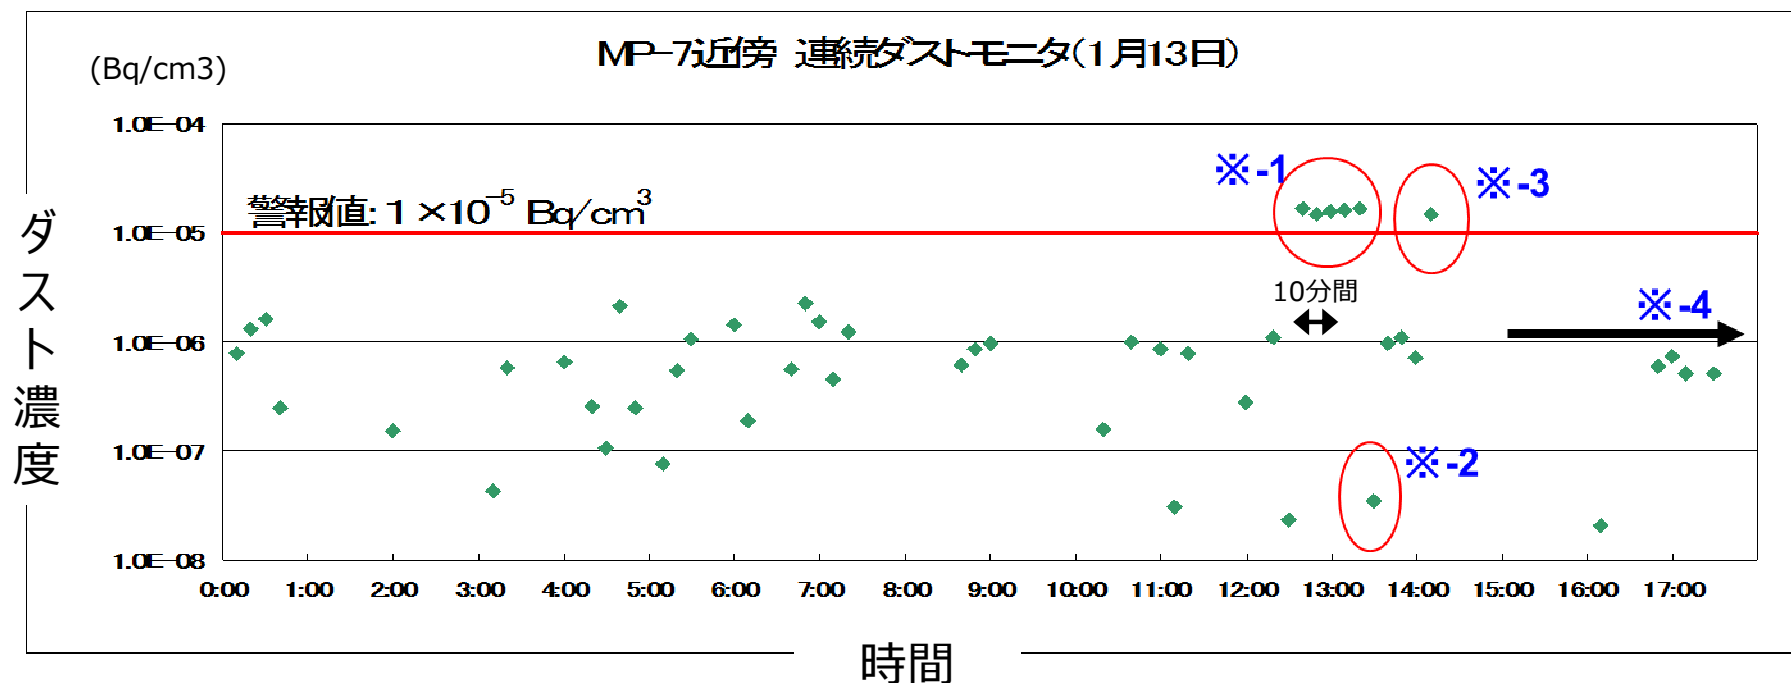
## (参考) データグラフ (1/13 MP7近傍)

| 発生日時 | 発生場所 | 調査状況 | 推定原因 |
|---|---|---|---|
| 2016年1月13日<br>12時39分頃 | MP-7<br>近傍 | <p>○作業状況：構内にてダストが舞い上がる作業はなかった。</p> <p>○風 向：南南東からの風、4.3m/s (構外から風)</p> <p>○他モニタの状況：<u>当該モニタ以外の敷地境界ダストモニタ、モニタリングポスト、構内ダストモニタ等に有意な上昇なし。</u></p> <p>○集塵ろ紙分析結果：人工核種が検出<br/> Cs-134：<math>2.0 \times 10^{-6} \text{Bq/cm}^3</math><br/> Cs-137：<math>8.9 \times 10^{-6} \text{Bq/cm}^3</math></p> <p>○その他：警報発生時、ダンプカー 3 台が通過した。</p> <p>○砂塵の分析結果（MP7近傍道路路面砂塵（土埃））<br/> Cs-134：<math>4.7 \times 10^5 \text{Bq/kg}</math><br/> Cs-137：<math>2.1 \times 10^6 \text{Bq/kg}</math><br/> （MP7近傍道路路面土砂）<br/> Cs-134：<math>1.9 \times 10^4 \text{Bq/kg}</math><br/> Cs-137：<math>8.9 \times 10^4 \text{Bq/kg}</math></p> <p>○指示値の特徴：上昇後、低下しない。（減衰しない）</p> | ダンプカーの通過によって舞い上がった、土埃に含まれるCsの集塵による影響 |

※-1 Cs核種捕集による警報発生

※-2 モニタの計算プログラムより、1時間前の値をBGとして差し引く為、指示値が低下

※-3 現場モニタの警報をリセット。このリセット操作により、計算プログラムもリセットされる

為、測定開始1時間まではBGが差し引かれない濃度が表示される。今回の場合、まだ濾紙は切り取っていない為、濃度上昇時と同等の値が表示されており、事象の継続は無いと判断できる。

※-4 濾紙切り取り後の、新濾紙での測定指示値

| 原 因 | 応 急 対 策<br>(実施済み、または1ヶ月程度以内に実施) | 追加調査・追加対策 |
|---|---|---|
| 構外ダスト検知(Cs等) | ・飛散防止剤散布(MP-7近傍)【実施予定】 | ・飛散抑制対策(MP-7近傍)<br>(フェーシング等) |

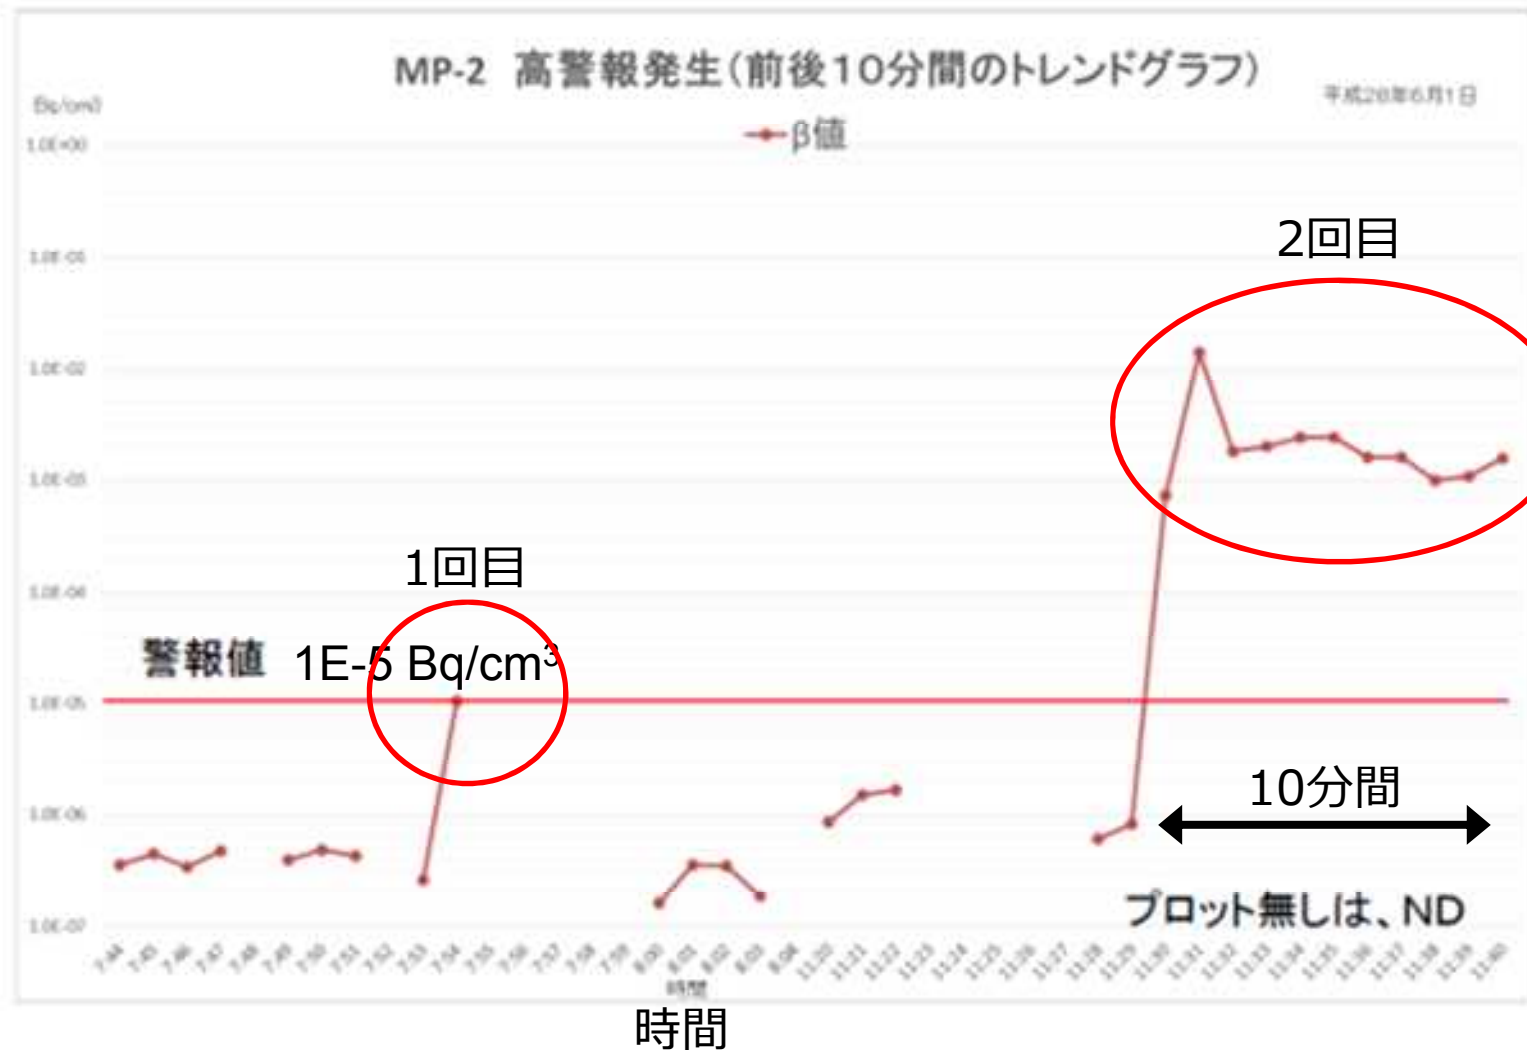
## (参考) データグラフ (6/1 MP 2 近傍)

| 発生日時 | 発生場所 | 調査状況 | 推定原因 |
|---|---|---|---|
| 2016年6月1日<br>1回目：<br>7時54分頃<br>2回目：<br>11時30分頃 | MP-2<br>近傍 | <p>○作業状況：<u>構内にてダストが舞い上がる作業はなかった。</u></p> <p>○風 向：西からの風、2.5m/s (構外からの風)</p> <p>○他モニタの状況：<u>当該モニタ以外の敷地境界ダストモニタ、モニタリングポスト、構内ダストモニタ等に有意な上昇なし。</u></p> <p>○集塵ろ紙分析結果：1回目：<u>人工核種は検出されなかった。</u><br/>2回目：<u>人工核種は検出されなかった。</u></p> <p>○指示値の特徴：1回目は瞬間的な上昇と下降。<br/>2回目は上昇後低下しない。（減衰しない）<br/>（人工核種が検出されていないにも拘わらず、指示値が上昇し、継続した）</p> <p>○詳細データを抽出し解析した結果、<u><math>\alpha/\beta</math>検出器、及び補正用<math>\gamma</math>検出器に同時に異常計数が見られた。</u>（データグラフ：参考資料 P13）</p> | 機器異常<br>もしくは<br>ノイズ発生 |

| 原 因 | 応 急 対 策<br>(実施済み、または1ヶ月程度以内に実施) | 追加調査・追加対策 |
|---|---|---|
| 電源ノイズ | ・ノイズ抑制機器の設置(MP-2近傍)【実施予定】 | ・ノイズ影響調査<br>・(上記調査に基づく対策等) |

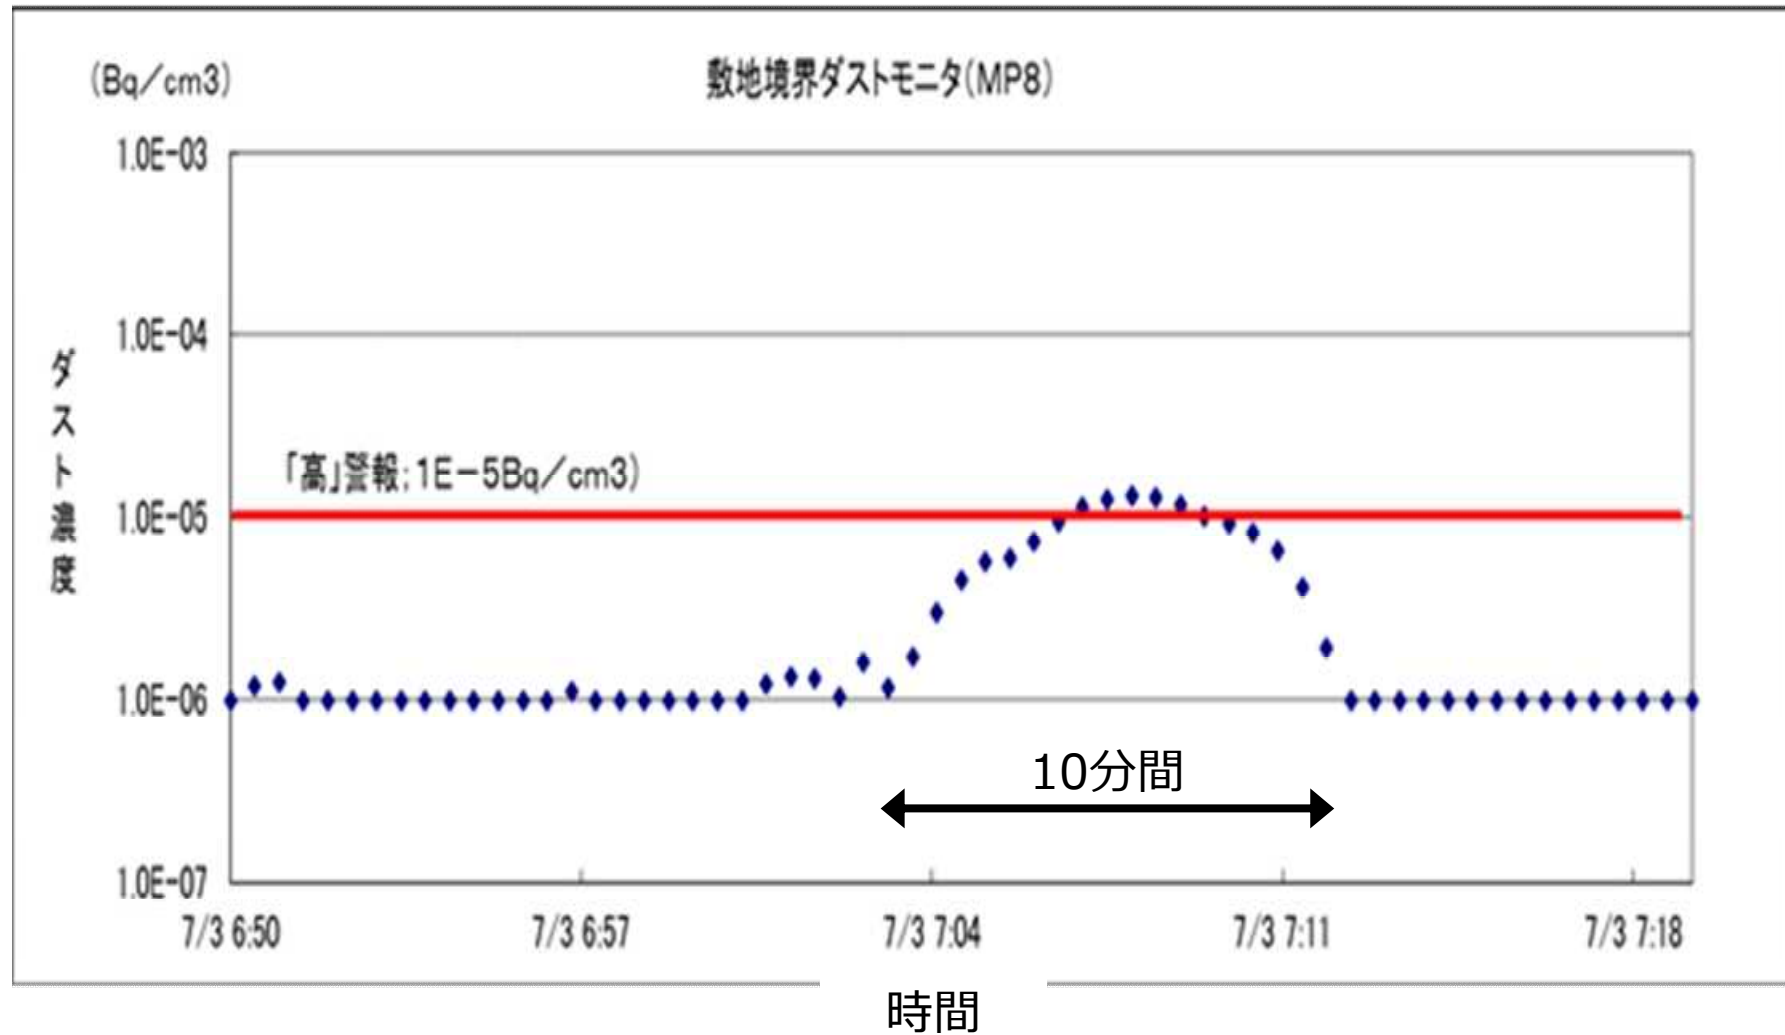
(参考) データグラフ (7/3 MP7近傍)

| 発生日時 | 発生場所 | 調査状況 | 推定原因 |
|---|---|---|---|
| 2016年7月3日<br>7時07分頃 | MP-8<br>近傍 | <p>○作業状況：<u>構内にてダストが舞い上がる作業はなかった。</u></p> <p>○風 向：南南西からの風、1.1m/s (構外からの風)</p> <p>○他モニタの状況：<u>当該モニタ以外の敷地境界ダストモニタ、モニタリングポスト、構内ダストモニタ等に有意な上昇なし。</u></p> <p>○集塵ろ紙分析結果：<u>人工核種は検出されなかった。</u></p> <p>○指示値：緩やかな上昇と下降。</p> <p>○人工核種が検出されておらず、確認された天然核種の濃度からは警報値に達しないが、検出器の異常は見られないことから、短半減期核種による影響と推定。</p> <p>○詳細データを抽出し解析した結果、特に検出器に異常計数は確認できなかった。（データグラフ：参考資料 P14）</p> | 天然核種 |

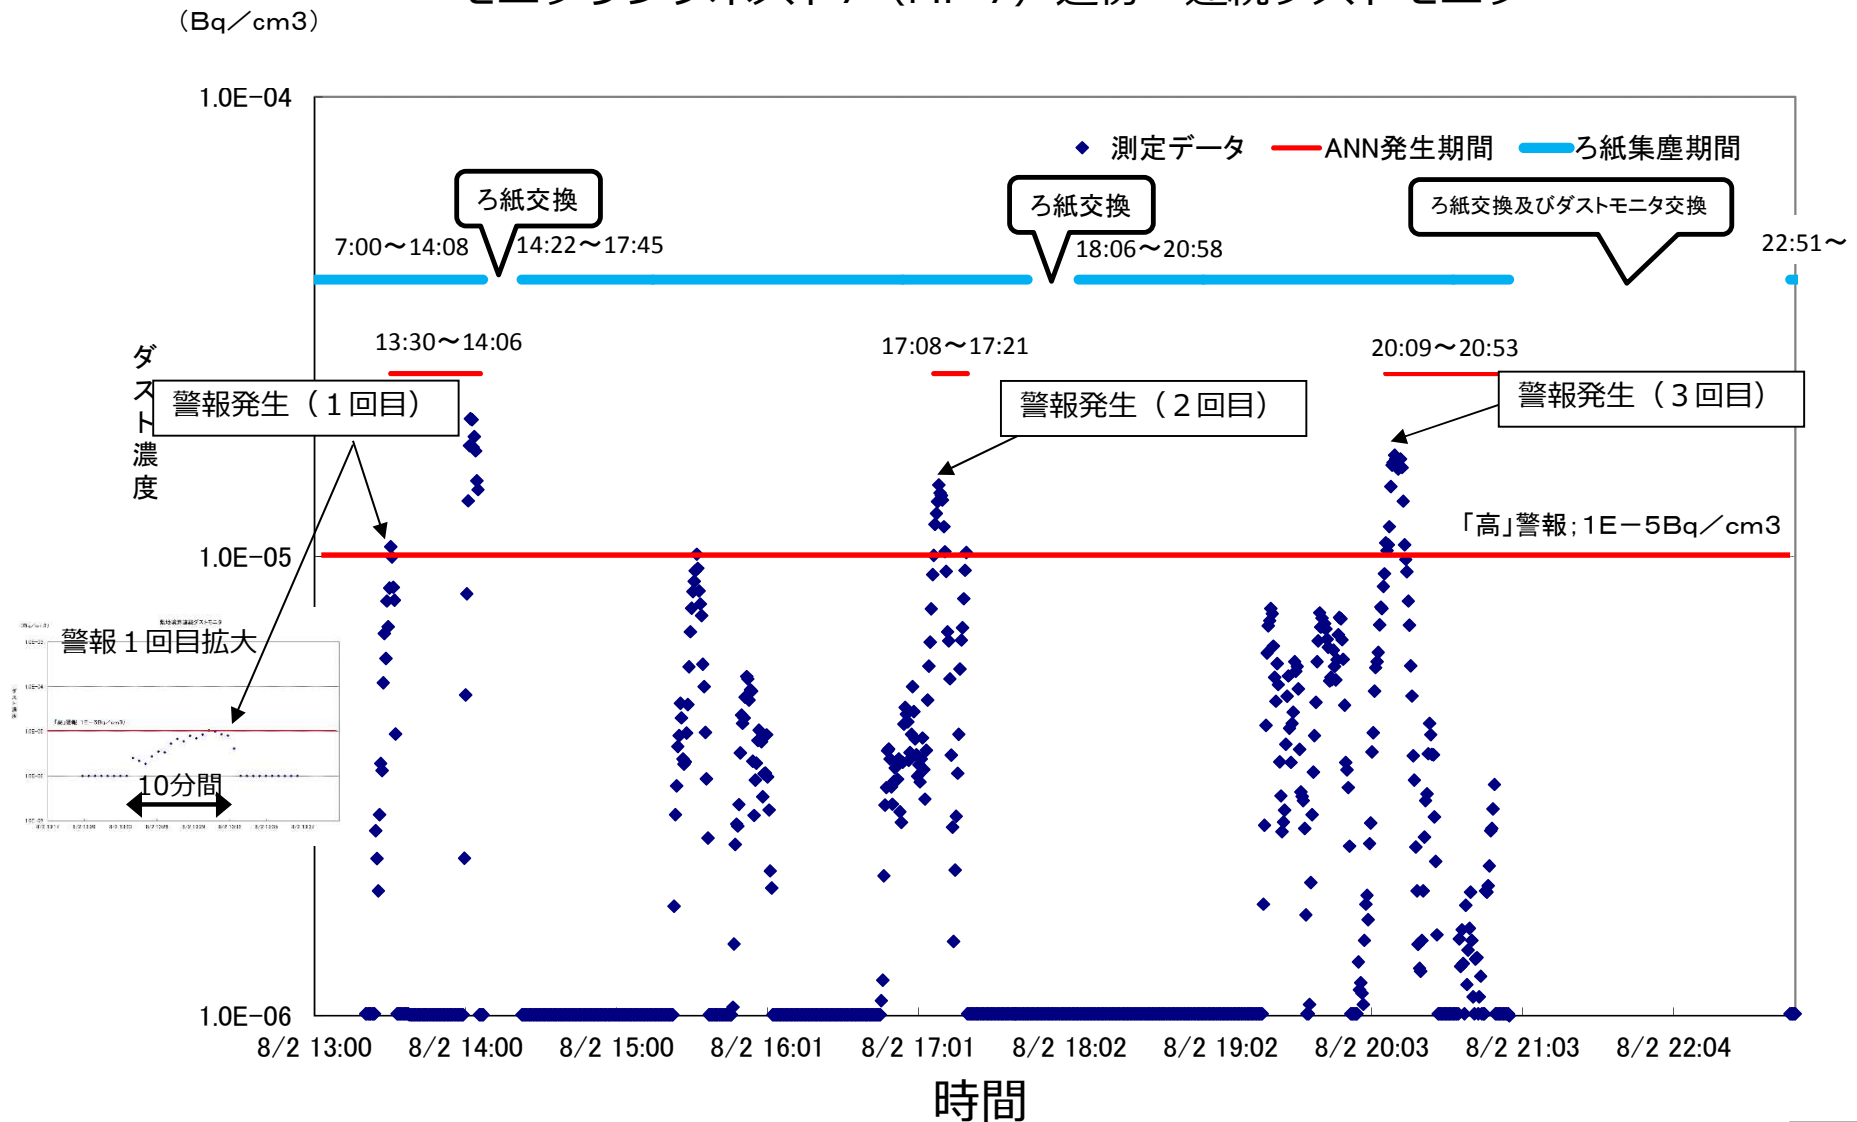
## (参考) データグラフ (8/2 MP7近傍)

| 発生日時 | 発生場所 | 調査状況 | 推定原因 |
|---|---|---|---|
| 2016年8月2日<br>1回目：13時30分頃<br>2回目：17時08分頃<br>3回目：20時09分頃 | MP-7<br>近傍 | <p>○作業状況：構内にてダストが舞い上がる作業はなかった。</p> <p>○風 向：1回目：南東からの風、2～3m/s<br/> （構外からの風）<br/> 2回目：北北東からの風、1.6m/s<br/> （構内からの風）<br/> 3回目：南西からの風、0.7m/s<br/> （構外からの風）</p> <p>○他モニタの状況：<u>当該モニタ以外の敷地境界ダストモニタ、モニタリングポスト、構内ダストモニタ等に有意な上昇なし。</u></p> <p>○集塵ろ紙：1回目：<u>人工核種のCsが検出されたが、1F敷地周辺で検出される程度。</u><br/> 2回目、3回目：<u>人工核種は検出されなかった。</u></p> <p>○指示値：1回目～3回目すべてにおいて緩やかな上昇と下降。<br/> （1回目は、天然核種と同様な傾向を示したが、その後変動が頻発している事から機器異常と推定）</p> <p>○詳細データを抽出し解析した結果、<u>補正用γ検出器のみ異常計数が見られた。</u></p> | 機器異常<br>（検出器の誤信号） |

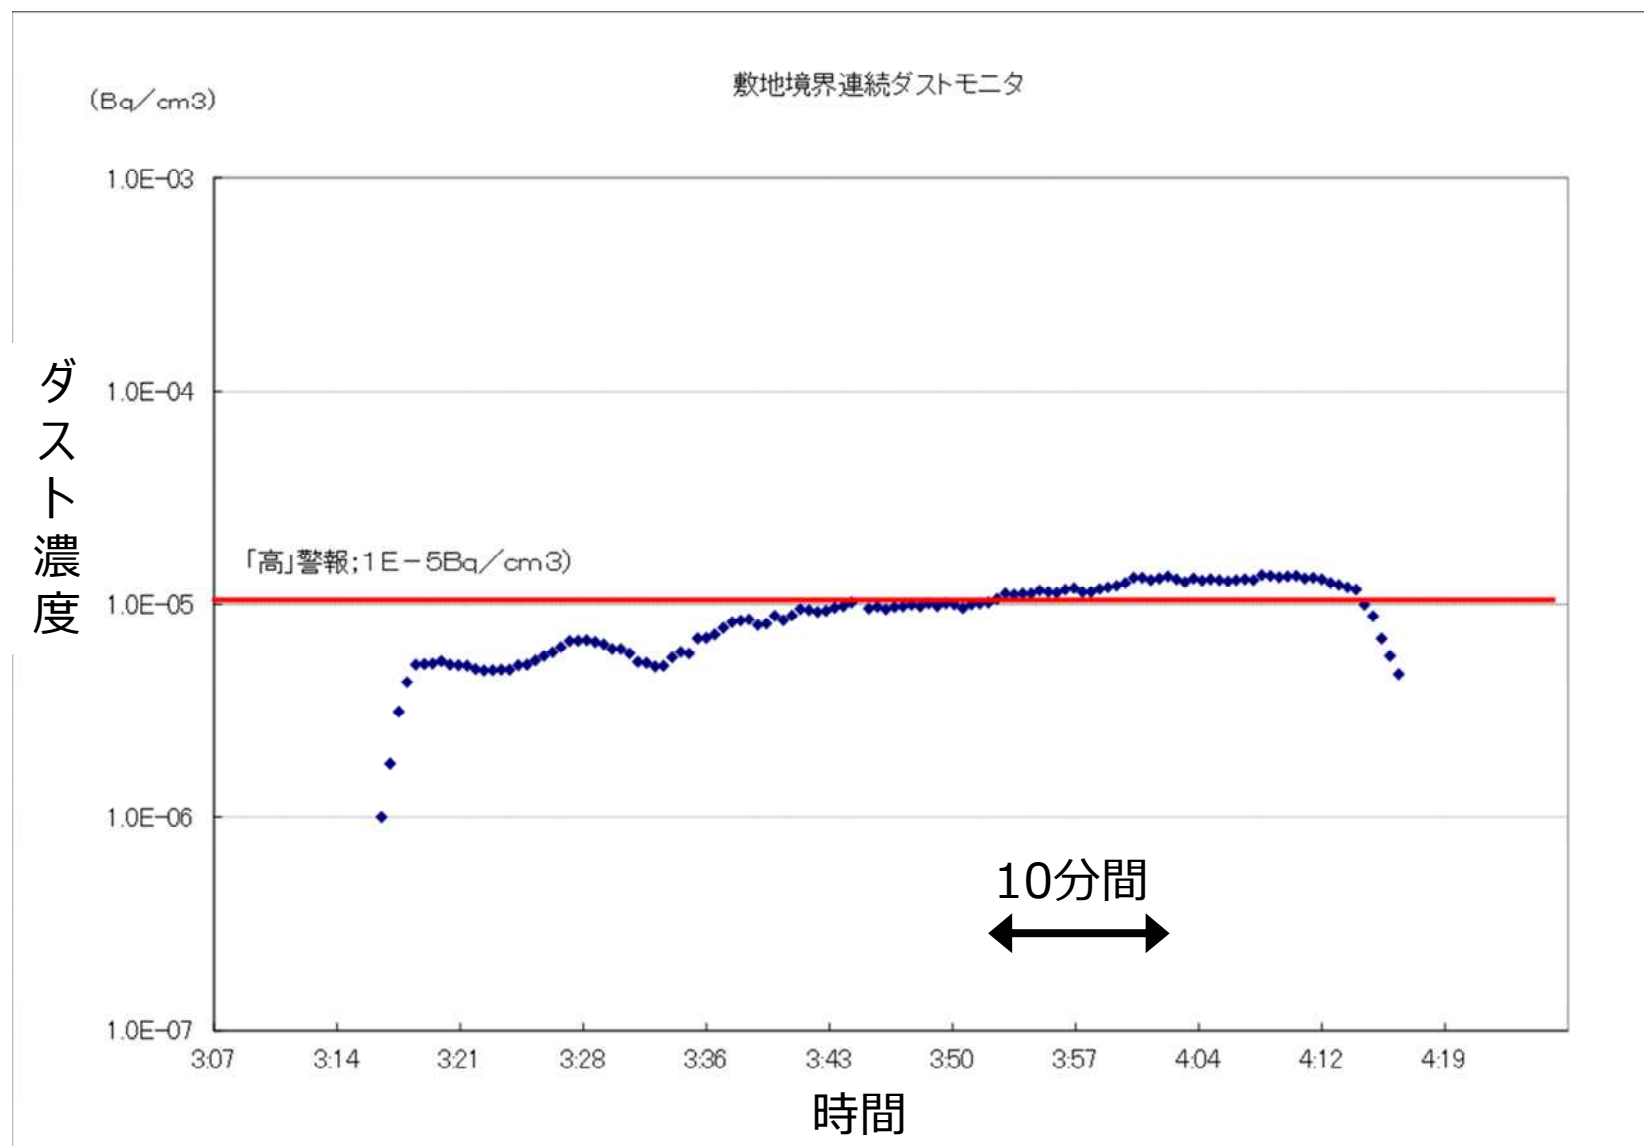
## (参考) データグラフ (8/22 MP 8 近傍)

| 発生日時 | 発生場所 | 調査状況 | 推定原因 |
|---|---|---|---|
| 2016年8月22日<br>3時44分頃 | MP-8<br>近傍 | <p>○作業状況：<u>構内にてダストが舞い上がる作業はなかった。</u></p> <p>○風 向：南からの風、2.4m/s（構外からの風）</p> <p>○他モニタの状況：<u>当該モニタ以外の敷地境界ダストモニタ、モニタリングポスト、構内ダストモニタ等に有意な上昇なし。</u></p> <p>○集塵ろ紙：<u>人工核種は検出されなかった。</u></p> <p>○指示値：緩やかな上昇が1時間継続した後下降。</p> <p>○天然核種と推定した傾向とは異なり、上昇時間が長く、人工核種も検出されていない。</p> <p>○当該モニタから詳細データを抽出し解析した結果、<u>補正用γ検出器のみ異常計数が見られた。</u></p> <p style="text-align: right;">（データグラフ：参考資料 P16）</p> | 機器異常<br>（検出器の誤信号） |

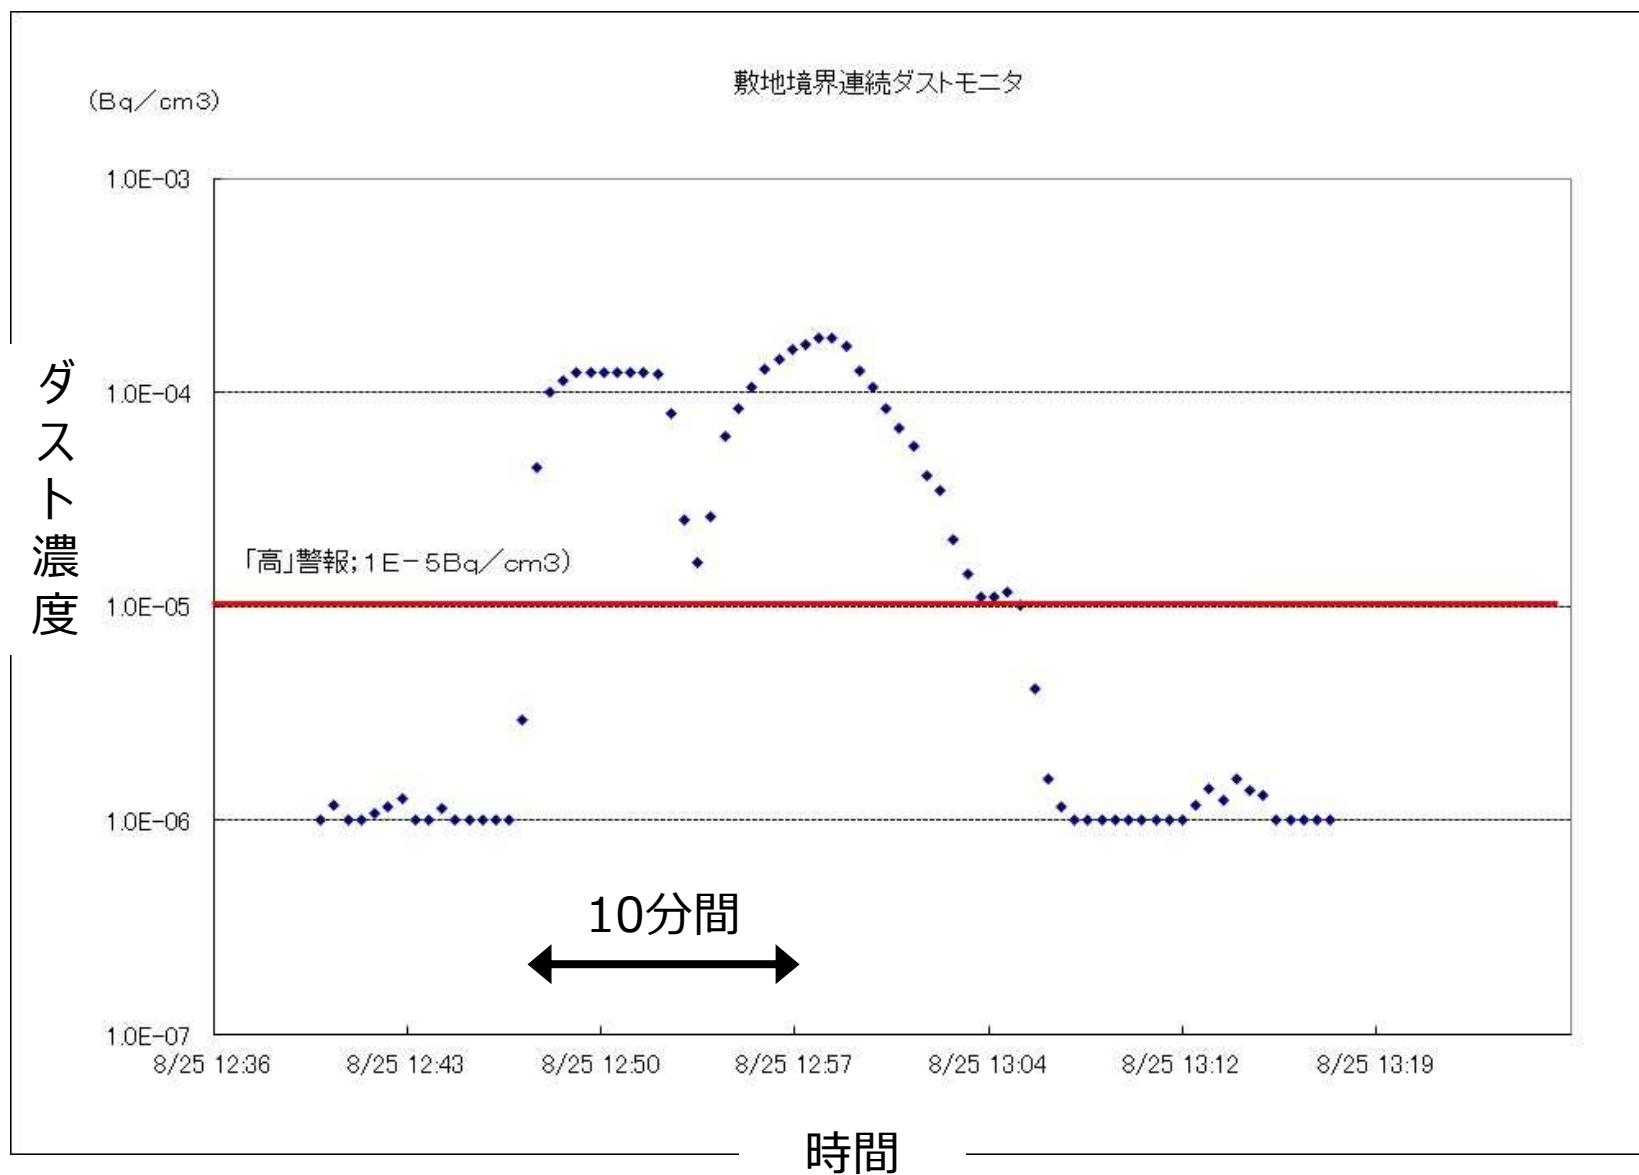
## (参考) データグラフ (8/25 MP 8 近傍)

| 発生日時 | 発生場所 | 調査状況 | 推定原因 |
|---|---|---|---|
| 2016年8月25日<br>12時48分頃 | MP-8<br>近傍 | <p>○作業状況：<u>構内にてダストが舞い上がる作業はなかった。</u></p> <p>○風 向：南南東からの風、6.1m/s（構外からの風）</p> <p>○他モニタの状況：<u>当該モニタ以外の敷地境界ダストモニタ、モニタリングポスト、構内ダストモニタ等に有意な上昇なし。</u></p> <p>○集塵ろ紙：<u>人工核種は検出されなかった。</u></p> <p>○指示値：上昇・下降を繰り返した。</p> <p>○天然核種と推定した傾向とは異なり、人工核種も検出されていない。</p> <p>○詳細データを抽出し解析した結果、<u>α/β検出器のみの上昇が見られた。</u></p> <p style="text-align: right;">（データグラフ：参考資料 P17）</p> | 機器異常<br>（検出器の誤信号） |

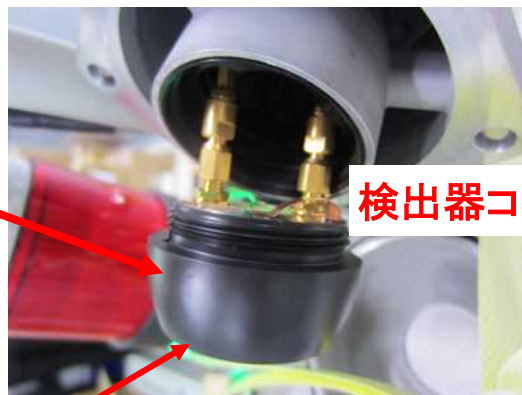
検出器コネクター

結露の発生が異常計数の原因になりうることを確認するため、検出部の結露を模擬し試験を実施したところ、検出器のコネクター部が湿ると誤計数を生じる事が確認された。さらに試験を継続した所、検出器カバー間より水分の浸入がある事を確認した。

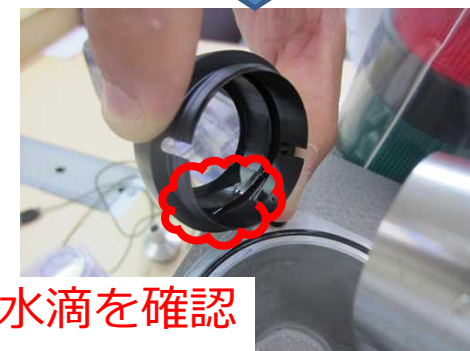
| 事象 | 要因分類① | 機器要因② | 想定する事象 | 調査結果 | 評価 |
|---|---|---|---|---|---|
| | | | 検出器周り(検出面又はコネクタ部)の結露による異常計数 | <p>当該日(8/2・22・25)は気温27～28℃程度、湿度80～90%程度であり露点温度は24～25℃となる。MP局舎の温度は23℃程度であることから結露が発生する可能性があった。<br/>同型器を用いて8/9～検出器のコネクタ部を温らせ試験したところ誤計数する事象が見られた。<br/>また、継続調査で検出器キャップ内に水が浸入している事が確認できた</p> | △ |

水滴を確認
