# 平成28年度 第4回櫛葉町原子力施設監視委員会 開催報告

平成28年12月6日（火）に、平成28年度第4回櫛葉町原子力施設監視委員会を開催しました。今回は、福島第一原子力発電所の視察を行い、廃炉に向けた各種作業の安全対策、進捗状況等を確認しました。

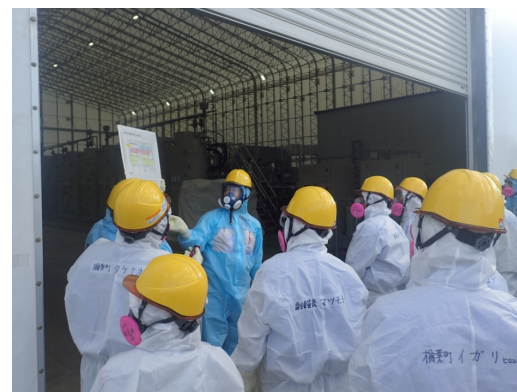
高性能多核種除去設備（いくつかのフィルタを通し、トリチウム以外の放射性物質を取り除く）の運転状況を確認しました。

▲高性能多核種除去設備について  
説明を受ける委員  
（写真奥が当該設備）

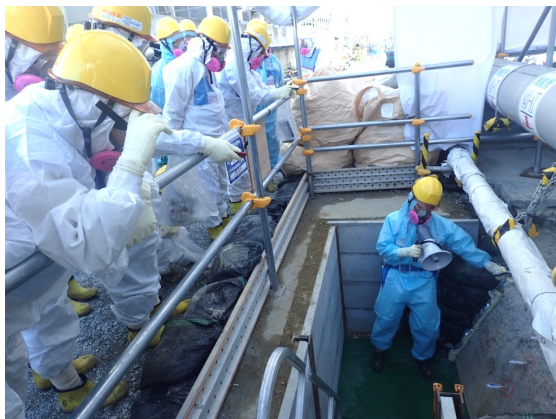
4号機南側にて、凍土壁の凍結状況を確認しました。1～4号機建屋周りには約1.5kmにわたって地盤を凍結するための凍結管（管内部に $-30^{\circ}\text{C}$ の塩化カルシウム溶液が循環している）が1m間隔で地中に設置されています。視察時、地表面から40cmの地点に温度計が差し込まれており、凍結管中心ラインでは $-12.2^{\circ}\text{C}$ 、凍結管から水平方向に60cm、80cm離れた地点ではそれぞれ $-10.5^{\circ}\text{C}$ 、 $-9.2^{\circ}\text{C}$ を示していました。

▲東京電力による凍土壁の説明

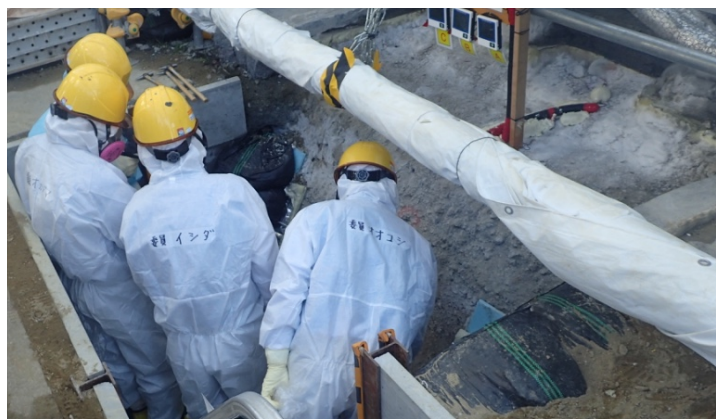
▲委員による凍土壁の視察

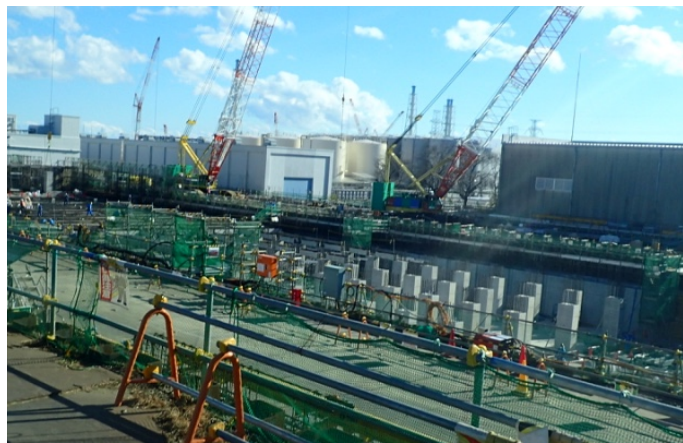
廃棄物関連設備の新增設のため、5・6号機北西の高台に敷地造成が行われていることを確認しました。

▲廃棄物関連設備の建設工事

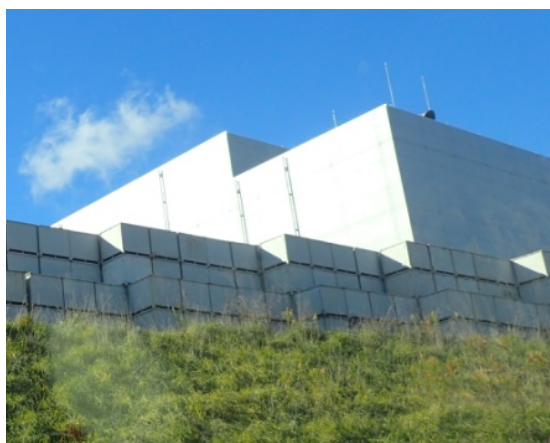
作業員が着たタイベックス等を焼却する固体廃棄物焼却設備では、焼却の際に灰や煙が生じますが、フィルタを通して排煙し、灰はドラム缶に詰めて安全な状態にして保管することを確認しました。

▲固体廃棄物焼却設備
