## 2、3号機海水配管トレンチ 建屋接続部止水工事の進捗について

平成26年9月5日

東京電力株式会社

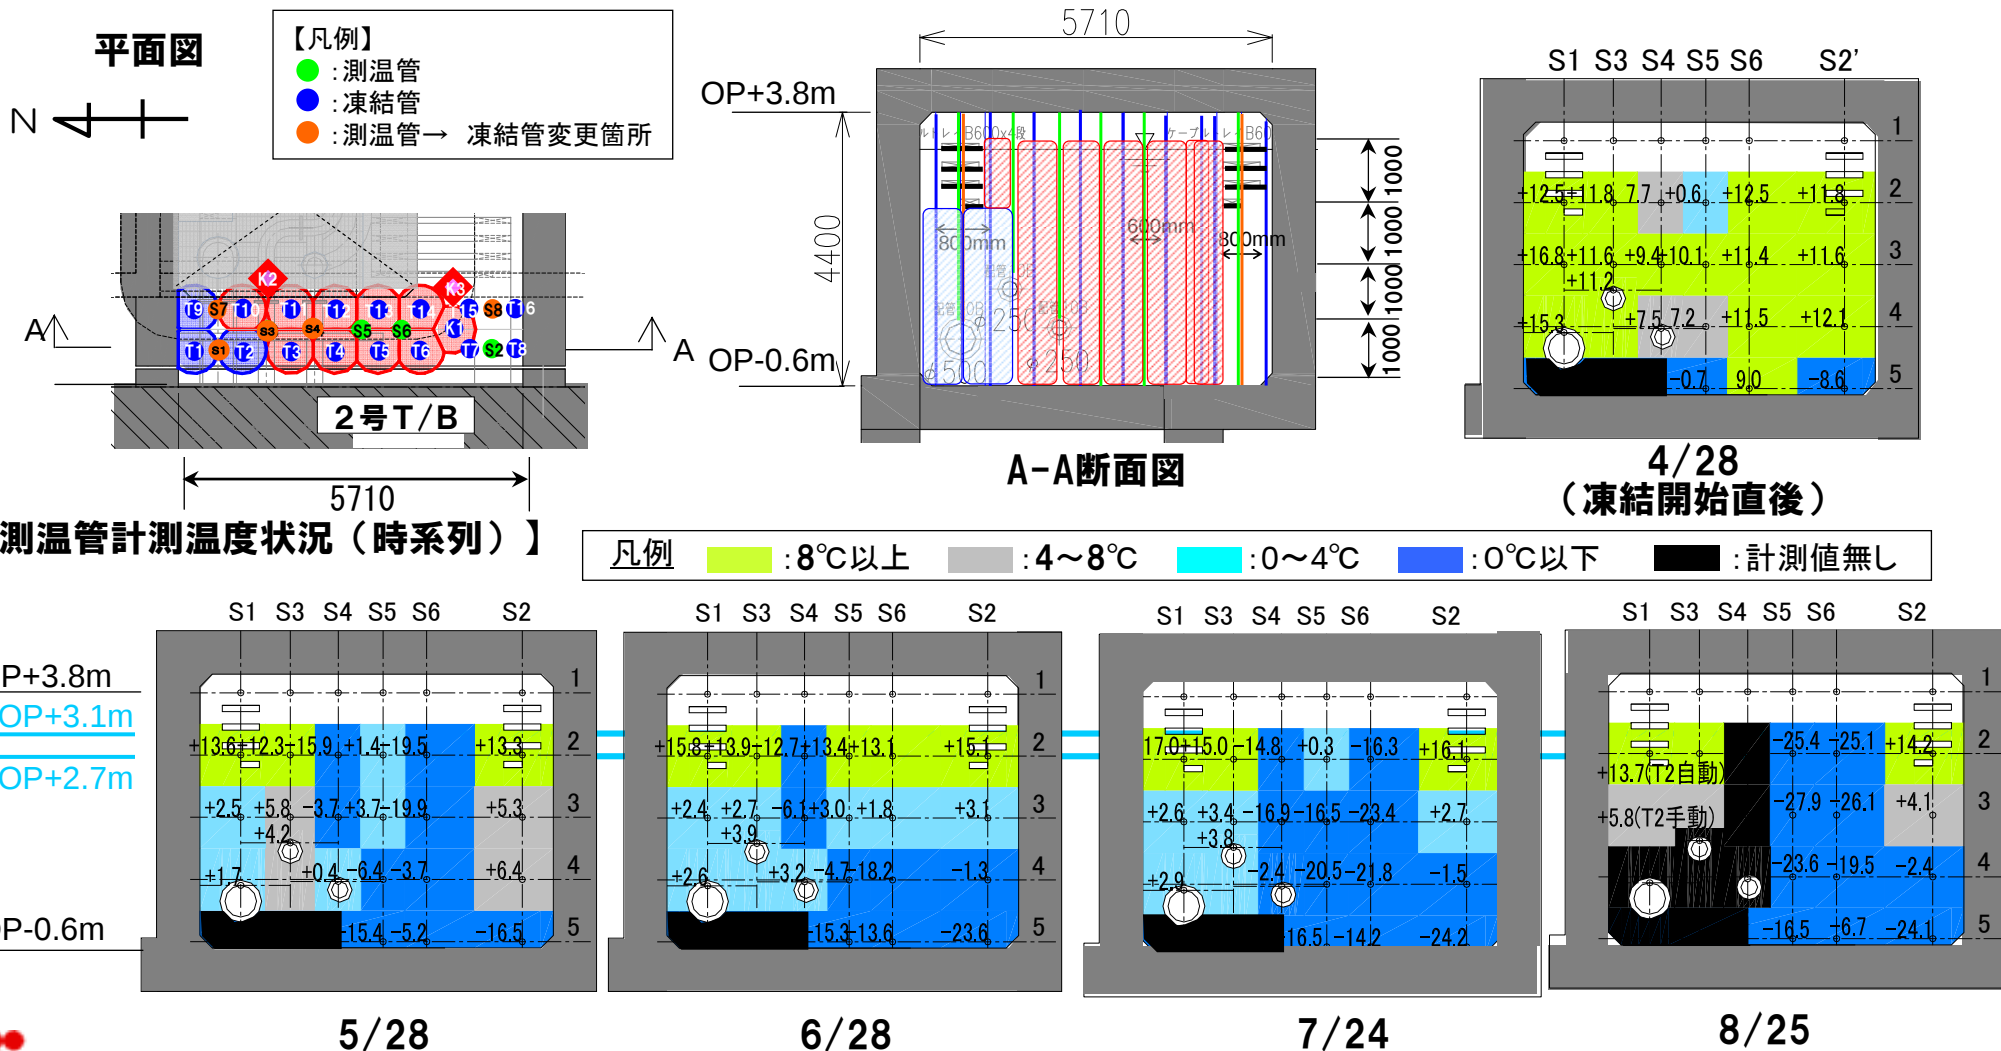
○運転開始直後（4/28）から、全体的に温度は低下し、一部は凍結。

○ケーブルトレイ付近（上部左右）、配管貫通部、パッカー未設置箇所は未凍結の状況。

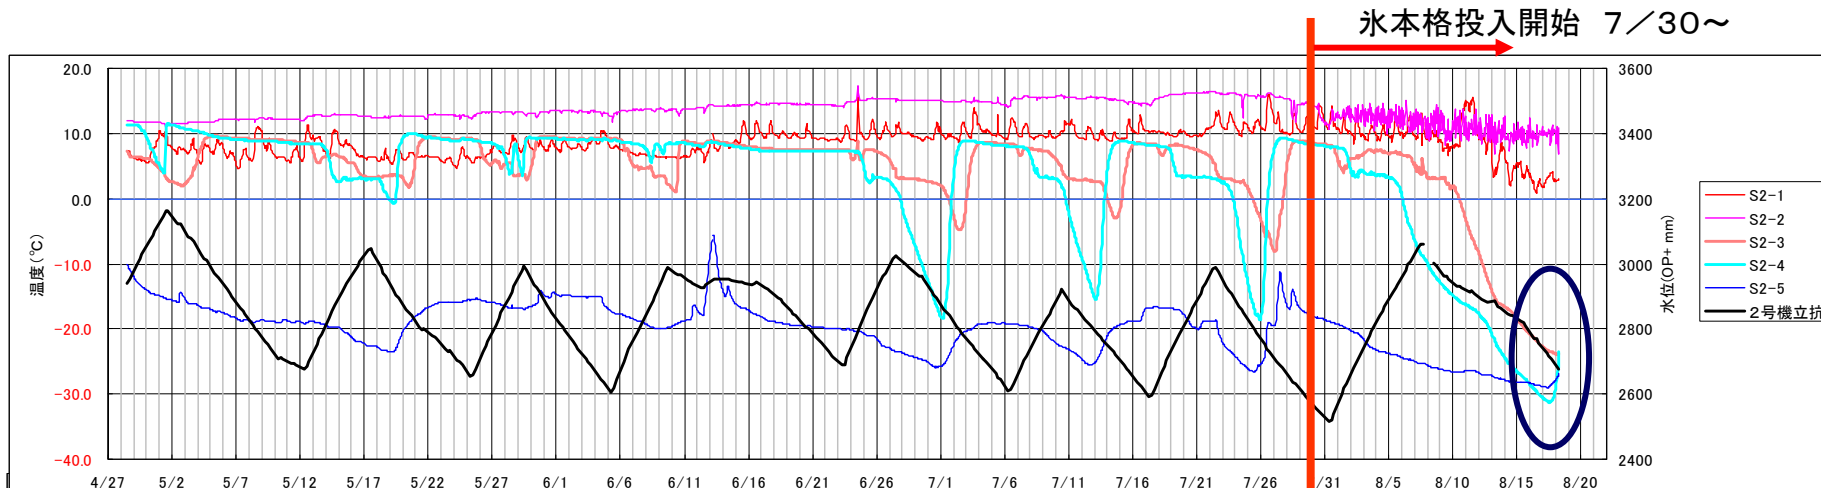
S-2

- ・ 従前から水位変化に連動して、温度が周期的に変化。ケーブルトレイが設置されているOP+2.7m～+2.8mよりも水位が低下すると、底部付近（OP+0.5m、OP-0.5m）の温度データが上昇する傾向。
- ・ これは、水位がOP+2.7m～2.8mよりも上にある間は、ケーブルトレイ付近が主な流路となっているものの、水位が低下すると、当該部の流量が減少する代わりに、底部付近の流量が増加したためと考える。
- ・ なお、表層及び中層（OP+1.6m、OP+2.6m）のデータは温度の上昇は発生していない。

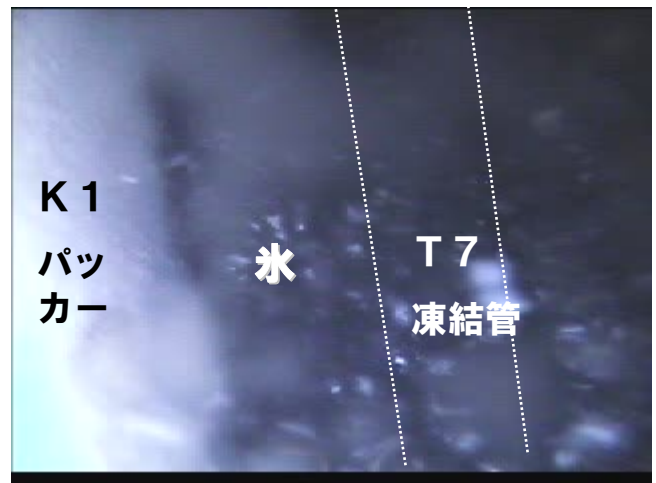
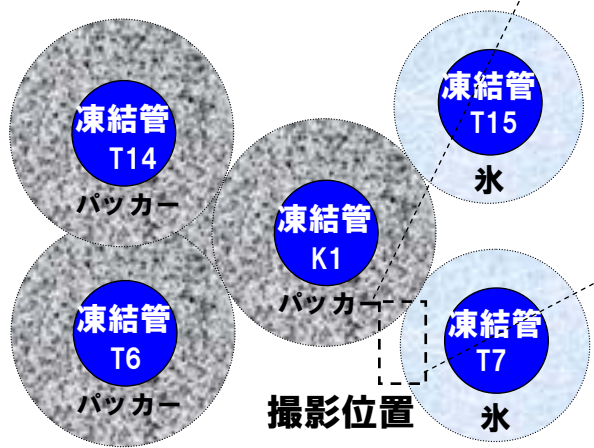
- 底部付近が凍結していることを確認。
- 氷投入前と比較して、全体的に凍結部が成長していることを確認。
- 8/11にT7孔よりカメラを挿入しK1パッカーとT7凍結管が氷で密着していることを確認(P.6参照)。  
8/12にK3孔からカメラを挿入しK1パッカーとT15凍結管が氷で密着していることを確認(P.7参照)。
- 一方、T8凍結管と躯体南側壁面の密着は8/5の観測では確認できず(P.8参照)。  
ただし、8/5の温度データは、8/5 12:00時点で測温管S2-2:11.4℃、測温管S2-3:6.5℃、測温管S2-4:-3.6℃であったのに対し、8/16 7:00現在は、測温管S2-2:10.1℃、測温管S2-3:-21.4℃、測温管S2-4:-29.1℃と大きく温度が低下しているため、凍結している可能性。  
再度カメラ観測を試みたものの、T8孔が凍結して塞がれておりカメラが入らない状況。
- また、観測された浮遊物の動きから、氷投入前と比較して、大きな流速が生じている可能性。

K1パッカーとT7凍結管周りの氷は密着

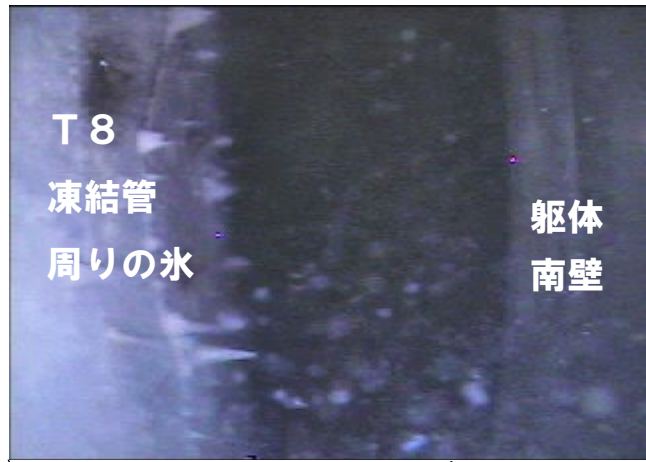
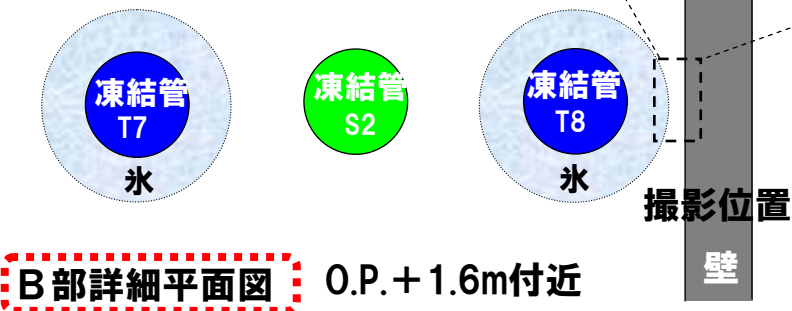
T8凍結管周りの氷は、南壁に到達していない

数cm程度

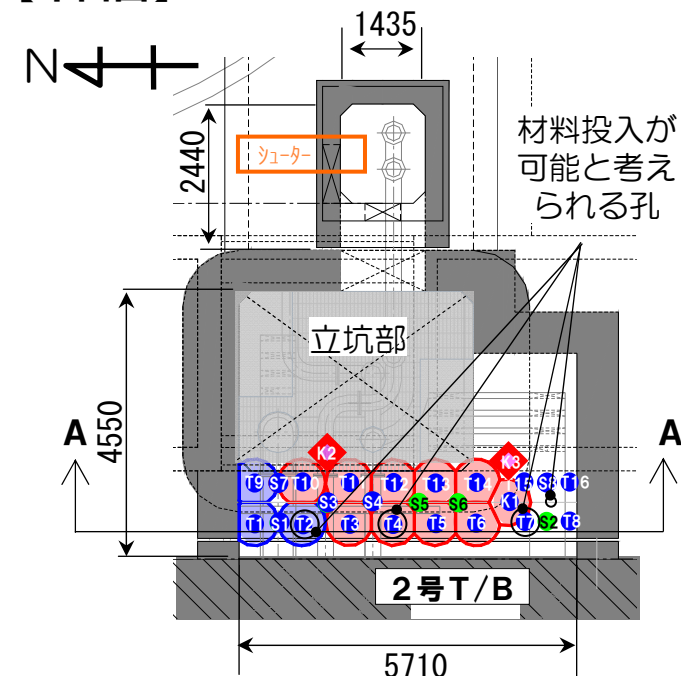
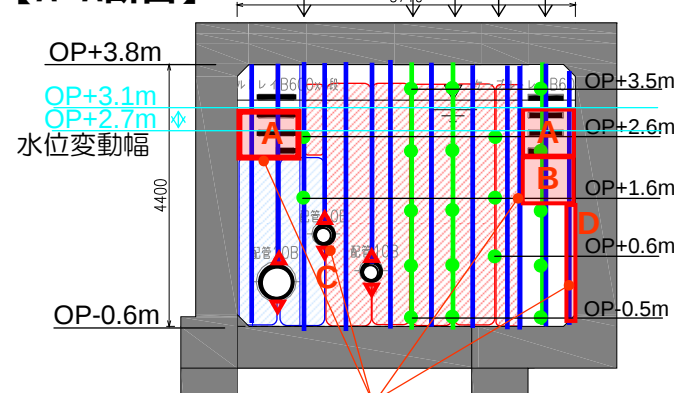
推定される水流抑制が必要な箇所

- 現時点で想定される水流の抑制が必要な箇所（未確認含む）は大きく4箇所に分類され、各箇所の大きさ、位置等から、間詰め充填材料の要求性能を整理。
- また、材料の投入可能な孔は限定されており、2号機立坑Aにおいては、1インチのホースで地下10mまで投入可能な材料を選定する必要がある。

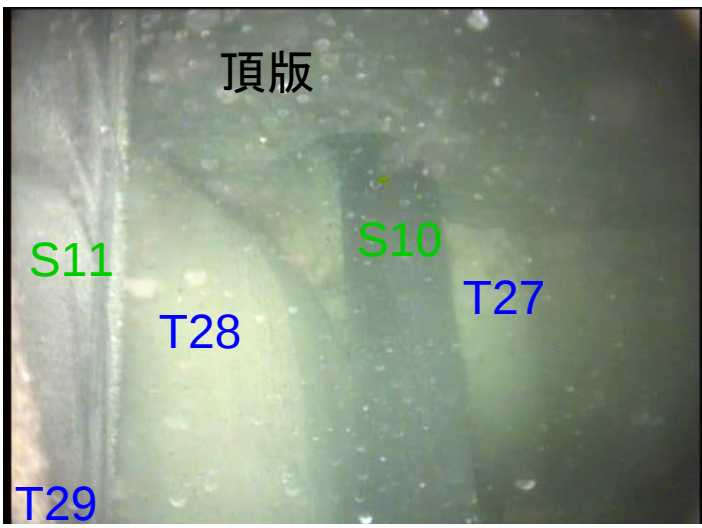
撮影方向 (1)

- ・ パッカー周りに氷は殆ど確認できない。
- ・ 支障物（吊りビームなど）周りにも氷は確認できない。水みちになっている可能性あり。

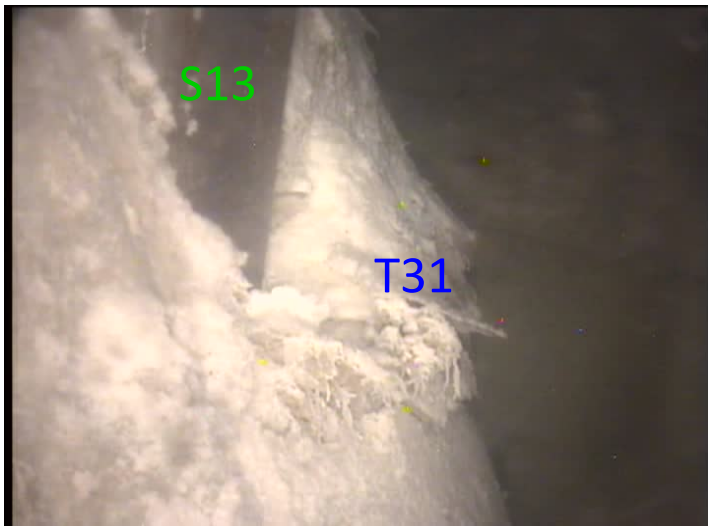
撮影方向 ( 3 )

- ・ T 3 1 パッカーは斜めに設置されており、S 1 3 測温管がパッカーの下半分に刺さっている状態。
- ・ パッカー周りに氷は殆ど確認できない。
- ・ T 3 2 パッカーと T 3 3 パッカー間の下部に、わずかに氷が確認できる。
