福島第一原子力発電所

1号機原子炉建屋カバーの解体について

2014年11月13日

東京電力株式会社

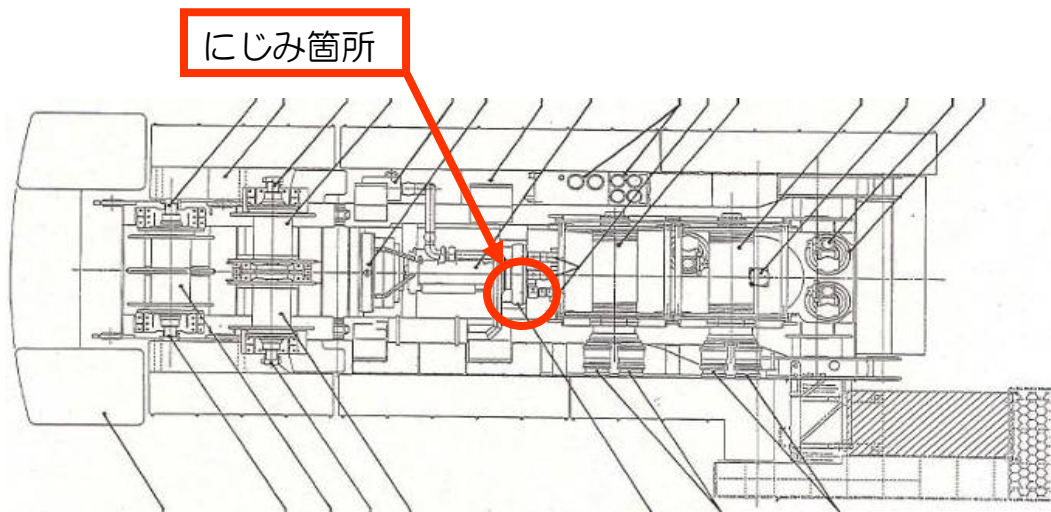
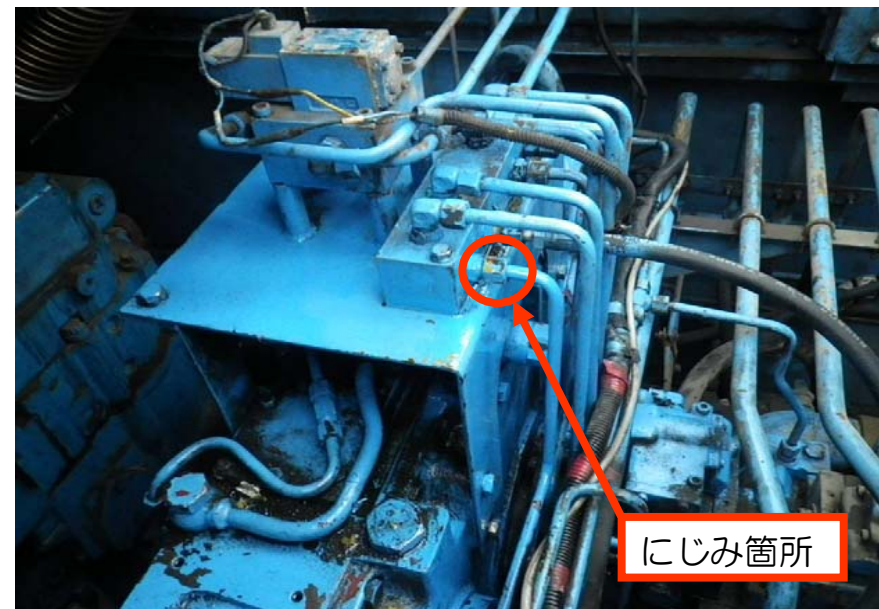
750tクローラークレーン上部本体図

本今朝、1号機原子炉建屋カバー解体工事に使用する750tクローラークレーンの始業前点検を実施した際、油圧系統の配管からの作動油のにじみを確認した。

作業安全に万全を期す観点から、本日、750tクローラークレーンを使用する作業は中止した。
今後、にじみ箇所の配管を交換、点検実施ののちに、750tクローラークレーンを使用する作業を再開する予定。

現時点で、にじみ箇所の配管の交換、点検実施は11月17日を見込んでいる。
