# 福島第一原子力発電所に関する要確認事項への回答

2020年2月19日

東京電力ホールディングス株式会社

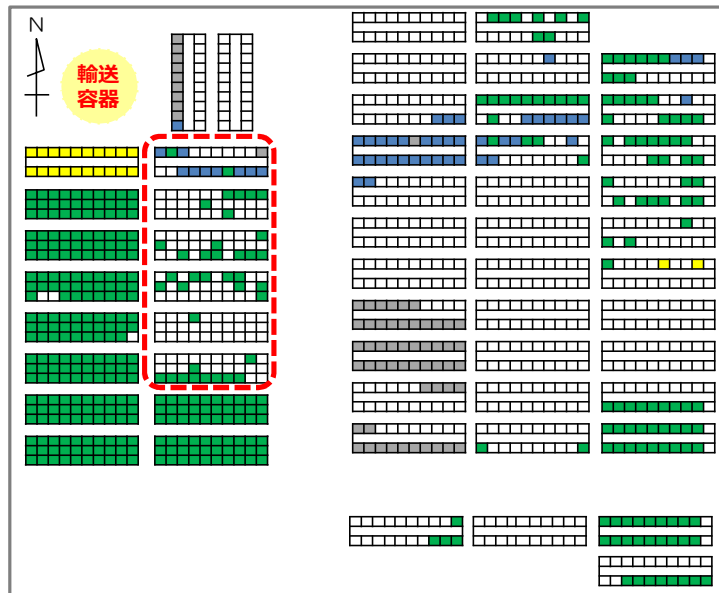
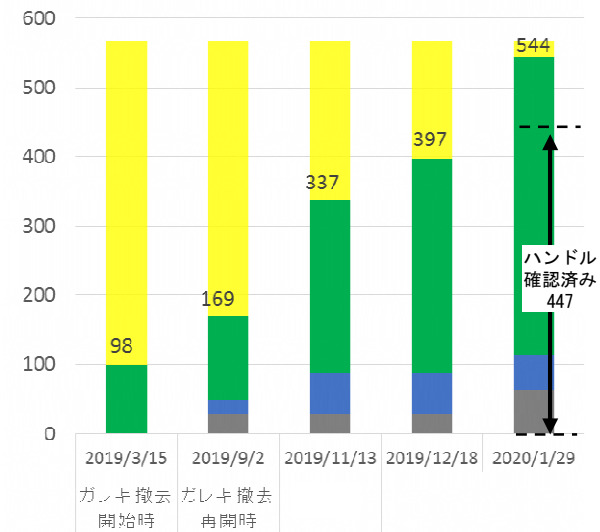
## がれき撤去の状況

なお、がれき撤去作業の進捗により、2020年1月30日時点、447/566体の燃料のハンドルが確認できました。

そのうち、ハンドルの変形した燃料が13体確認されています。

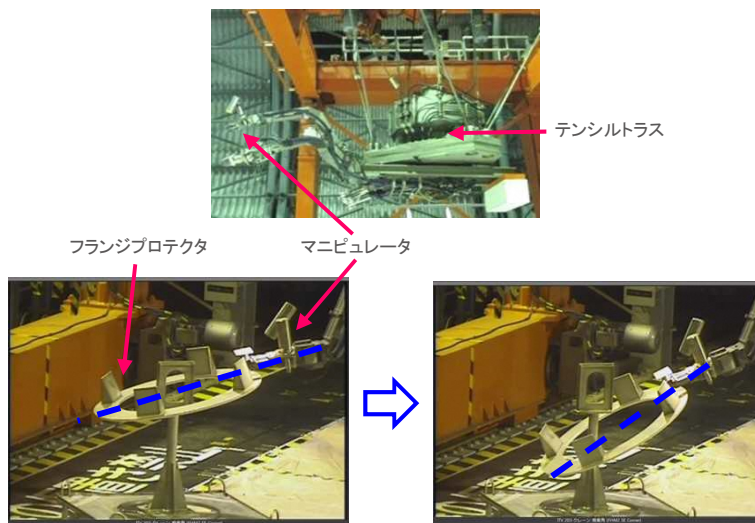
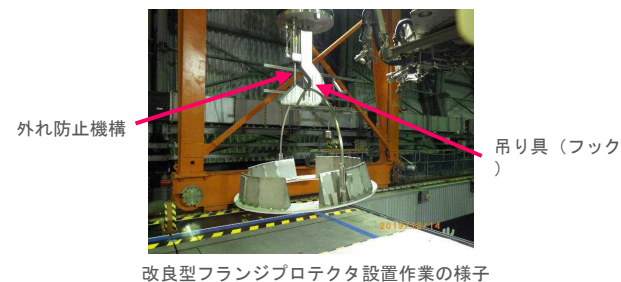
#### 燃料取扱機マニピュレータ（左腕）動作不良について

2019年10月15日、燃料取り出し準備作業時にフランジプロテクタ※を把持した状態で、関節の操作のために固定解除の操作を行いました。その際に、マニピュレータ※の手首が下がり、把持していたフランジプロテクタが下がる不具合を確認しました。

関節制御用駆動装置※内部のシート部から僅かに圧力（作動流体）が低圧側に漏れたことによる持ち上げ力の低下と推定しました。

当該関節部以外の部位は健全であること並びに当該関節の固定解除をしない運用とすることで安全に作業（がれき撤去作業及び輸送容器の密封確認作業、燃料取扱時の監視）が実施できることを動作試験にて確認したことから、継続使用しています。

なお、マニピュレータにて行っていたフランジプロテクタ設置作業については燃料取扱機補助ホイスを使用して設置する運用としています。燃料取扱機補助ホイスの吊り具（フック）は、外れ防止機構を備えているため、設置作業時における落下リスクが低減され、安全に作業ができることを確認しています。

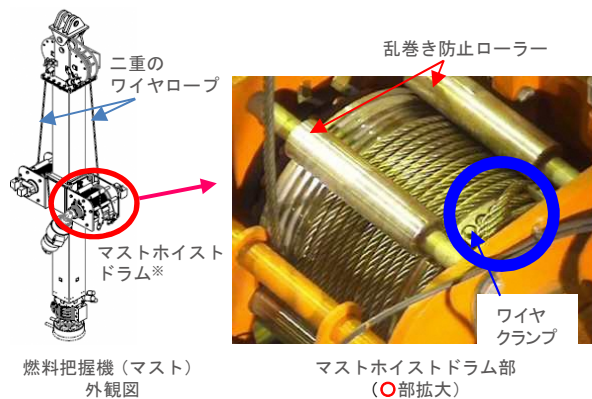
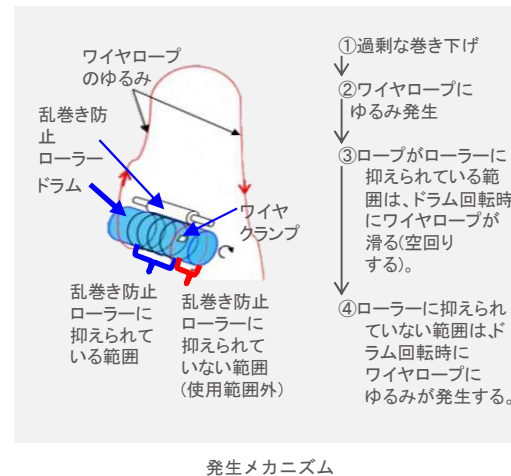
#### 燃料取扱機マストワイヤロープの潰れについて

2019年10月18日、燃料取扱機マストを操作していたところ、マストホイスト※のマスト昇降用ワイヤロープに乱巻きが発生し、一部が潰れていることを確認しました。

また、点検に伴うマストのツール取外・取付作業において、接続確認のためにマストが着座した後も引き続き巻き下げ操作を実施していたことを荷重計等の記録にて確認しました。

マストの過剰な巻き下げによりワイヤロープが緩み、乱巻きが発生しました。ワイヤロープに乱巻きが発生した状態で巻き上げ操作を行ったことにより、ワイヤロープが乱巻き防止ローラーの支柱に挟まったことが原因です。

ワイヤロープの交換を行いました。  
また、無負荷時において、過剰な巻き下げによりワイヤの緩みが発生しないようインターロック（動作停止）を設定しました。

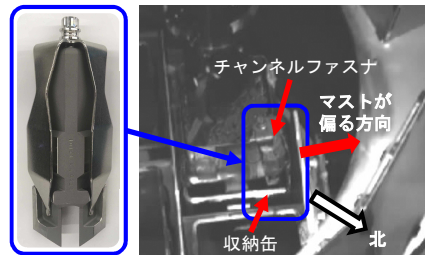
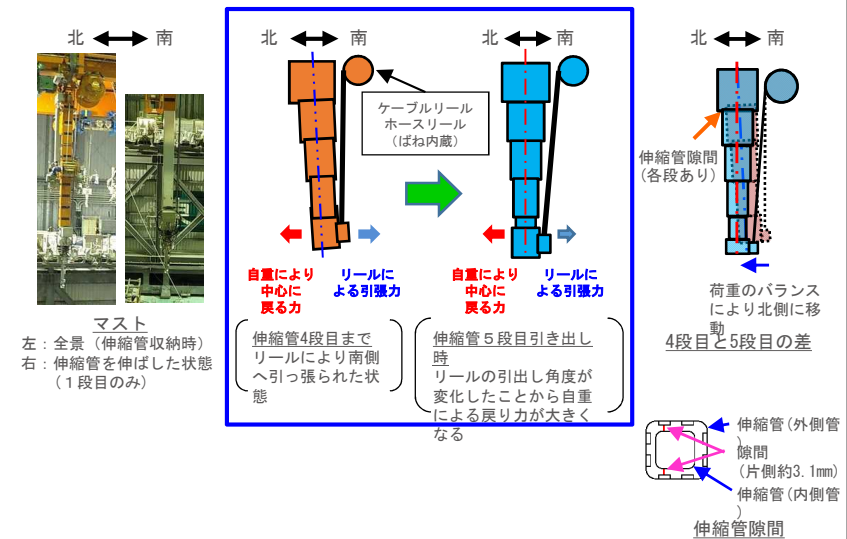
#### 輸送容器の収納缶と模擬燃料のチャンネルファスナの干渉

2019年12月14日、燃料取り出し再開に向けた最終確認を実施中、輸送容器の収納缶と模擬燃料のチャンネルファスナが干渉し、輸送容器に模擬燃料が装填できないことを確認しました。

伸縮構造となっている燃料取扱機マストを伸ばしていく際に、以前より北西側へ若干偏る傾向が見られており、そのため干渉に至ったと推定しています。この偏りは、程度の差があるものの初期から確認されていたものであり、水圧モータやマストワイヤロープの交換により装置内の間隙の範囲内で移動したものと判断しています。

- ・マスト伸縮管は、ケーブルリール及びホースリールにより、常に南側に引っ張られた状態です。また、伸縮管には各段に隙間（片側約3.1mm）が5箇所あり、伸縮に伴って隙間の範囲（15mm程度）で南北に移動する構造となっています。
- ・伸縮管が下方に延伸しリールの引出し角度が変化することで、「電源ケーブル・水圧ホースによる南側への引張り力（）」が徐々に低下していき、5段目引き出し付近で「マストが自重による中心に戻る力（）」が勝ることで、北側に戻ったと推測しています。

模擬燃料のチャンネルファスナに変形が見られたため交換を行いました。また、マストの偏りを考慮し、チャンネルファスナと収納缶の干渉が起こらないよう輸送容器への燃料装填角度を見直しました。あわせて、再度燃料装填操作の訓練を行ったうえで、燃料取り出し作業を再開しています。

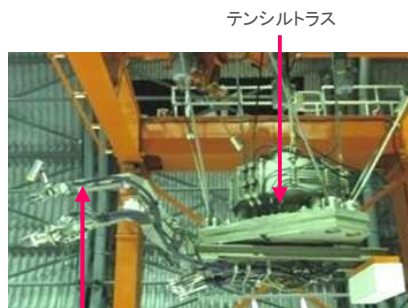
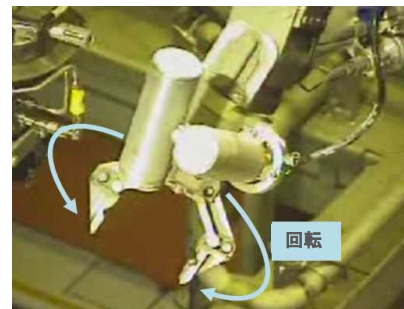
#### マニピュレータ左腕手首の回転不具合

2020年1月21日、使用済燃料プール内のがれき撤去作業において、マニピュレータの左腕手首の回転の微調整操作を行った際、通常より手首が早く回転することを確認しました。

その後、動作確認を行った結果、当該マニピュレータの左腕手首以外は通常通り動作することは確認しました。

現時点で信号表示に異常は認められなかったことから、電磁弁もしくは水圧モーターに原因があると推定しており、今後原因調査を行います。

以下に示す代替処置に基づき燃料取り出し作業は実施できるため、今後の作業への影響はありません。

構内用輸送容器の一次蓋を締め付ける際、ボルトの締め付け状態を確認することにより密封確認を行っています。あわせて行う密封確認装置の弁操作にマニピュレータの左腕を使用しています。代替措置として、構内用輸送容器を地上階に吊り下ろした後、有人作業にて当該密封確認を実施します。

マニピュレータの右腕を使用し、がれき撤去作業を行います。

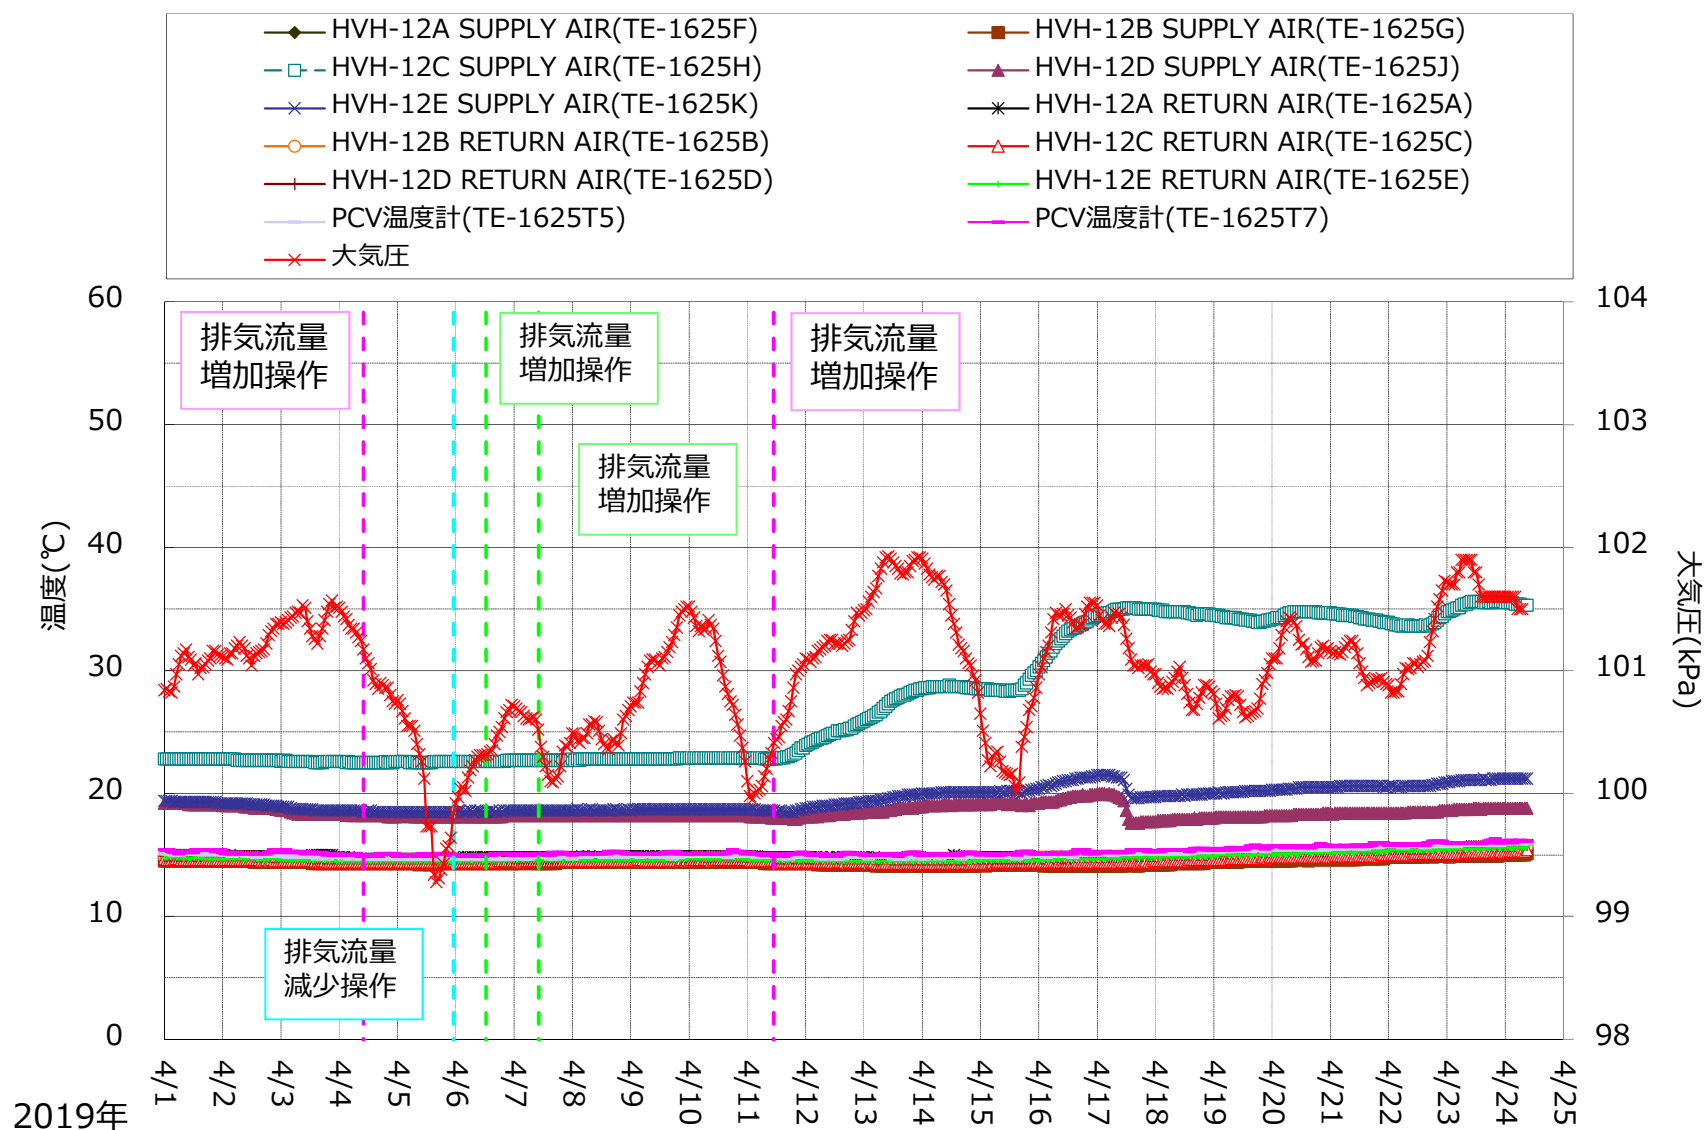
## (参考) 一部のPCV内温度の上昇事象

■ 4月11日の排気流量増加操作後、複数のPCV内温度計で指示の上昇を確認

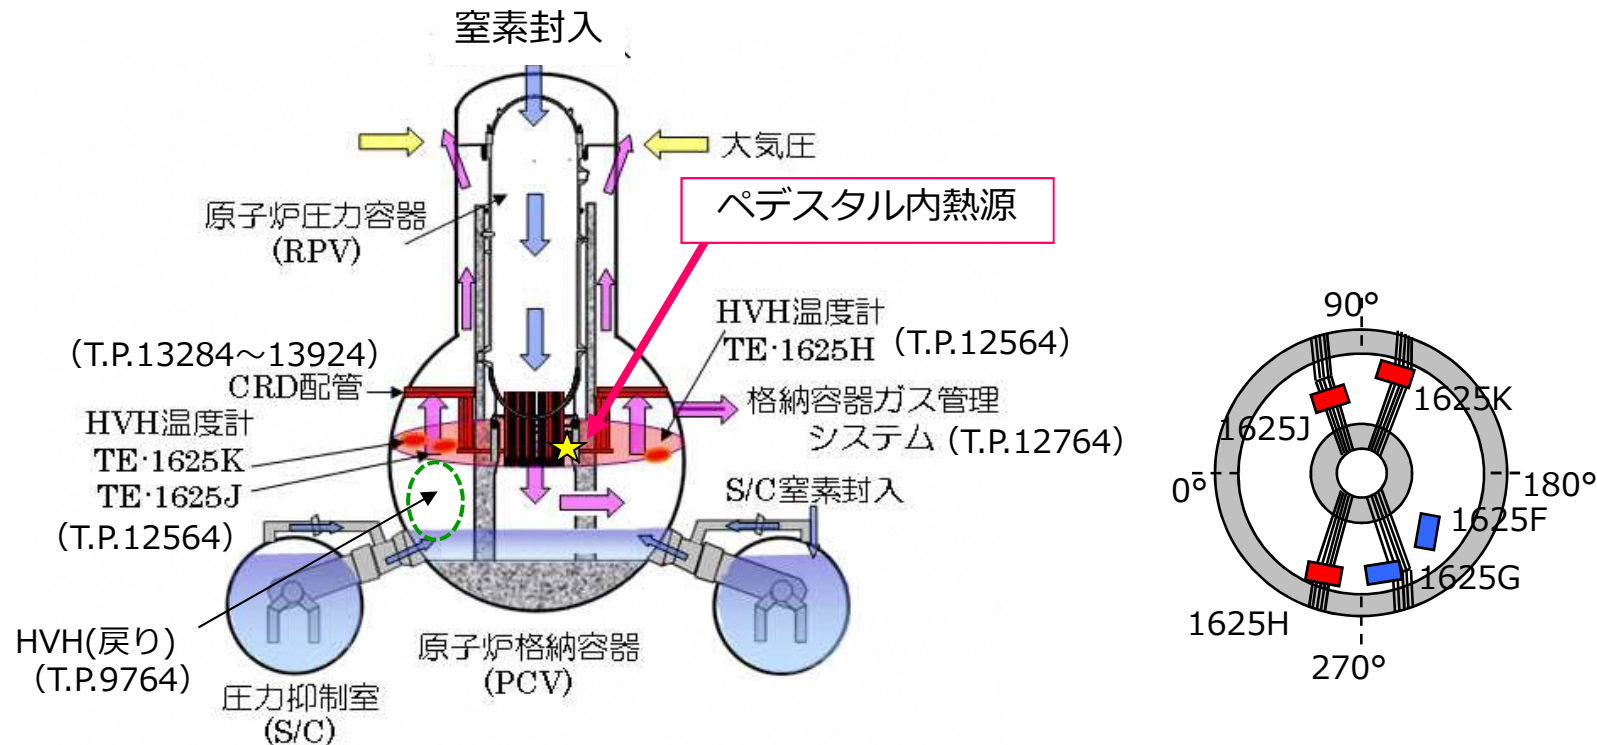
## (参考) 温度計の設置位置関係と推定メカニズム

- ペデスタル内のCRD配管近傍に熱源が存在し、熱伝達、熱伝導によりCRD配管周辺が加熱と推定。
- 大気圧の上昇時にPCVからのアウトリークが減少することから、ペデスタル外のCRD配管周辺の流れが滞りHVH温度計指示値が上昇すると推定。
- ペデスタル外のCRD配管周辺の流れが増加・安定すると、温度が高い領域が小さくなり、HVH温度計の指示値が安定すると推定。
