楢葉町  
住民説明会資料

# 楢葉町における事後モニタリングの状況と フォローアップについて

平成26年10月 環境省 福島環境再生事務所

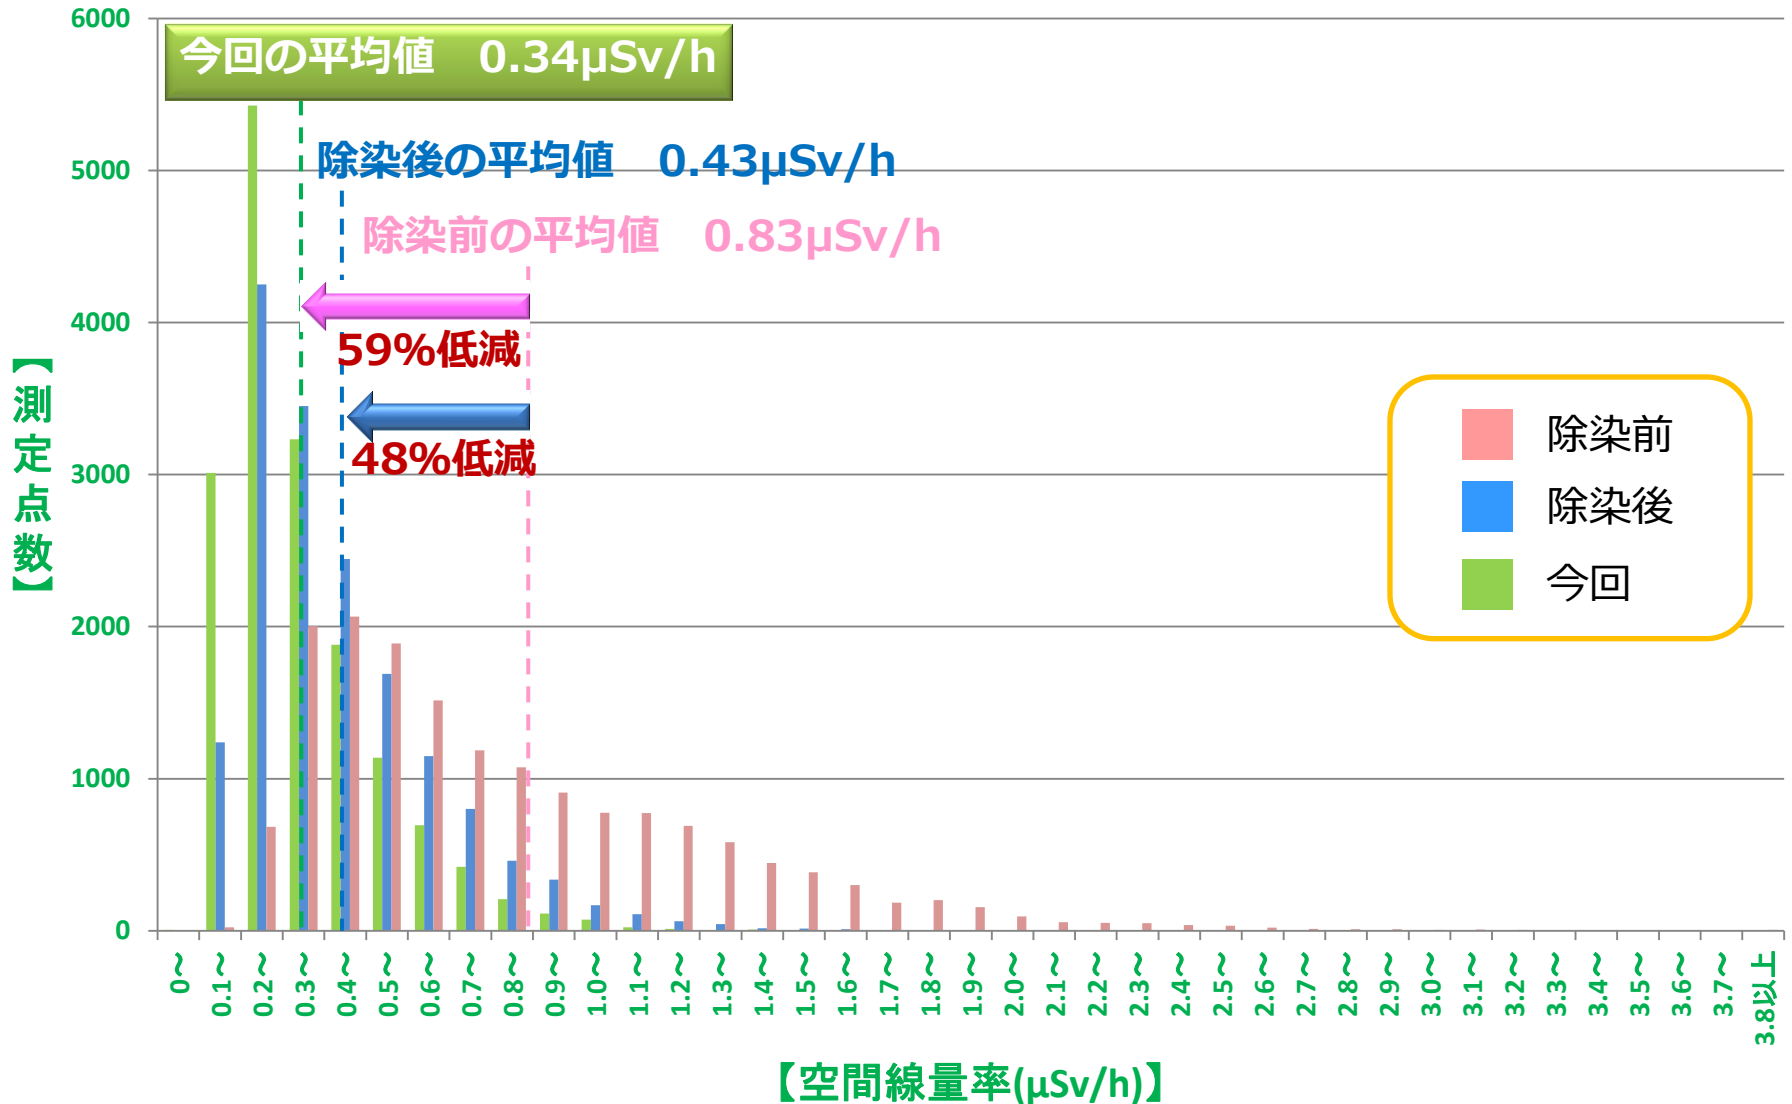
## 【1m高空間線量率】

# ■ 宅地の事後モニタリング測定値（速報）

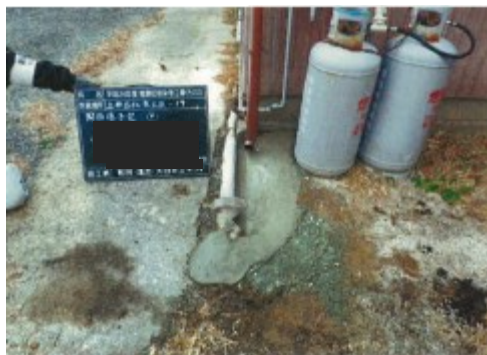
## 局所的に線量の高い箇所の例 (雨樋下 (コンクリート) 部)

施工前の様子

施工後の様子

### 【施工概要】

- ・コンクリートを撤去
- ・汚染源となっている土壌の範囲を特定し、削り取り
- ・土壌削り取り分の覆土
- ・コンクリートを打設

※本施工結果は除染工事のものであり、フォローアップの際には、改めて現場確認後、個別に対応します。

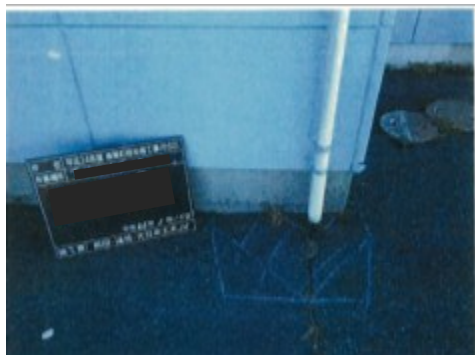
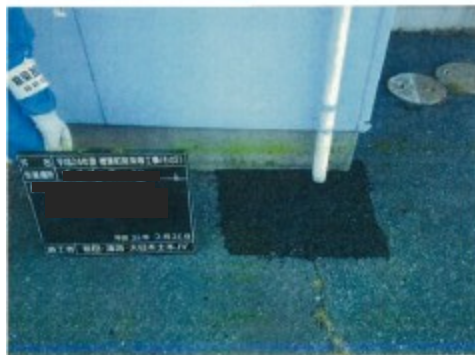
## 局所的に線量の高い箇所の例 (雨樋下アスファルト割れ目部)

施工前の様子

施工後の様子

### 【施工概要】

- ・アスファルトを撤去
- ・汚染源となっている土壌の範囲を特定し、削り取り
- ・土壌削り取り分の覆土
- ・アスファルトを舗装

※本施工結果は除染工事のものであり、フォローアップの際には、改めて現場確認後、個別に対応します。

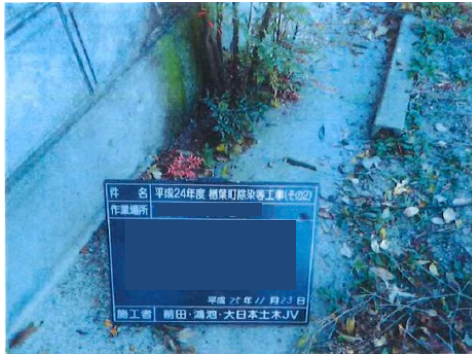
局所的に線量の高い箇所の例（住宅地等の庭の植栽の根元）

1. 施工前の様子

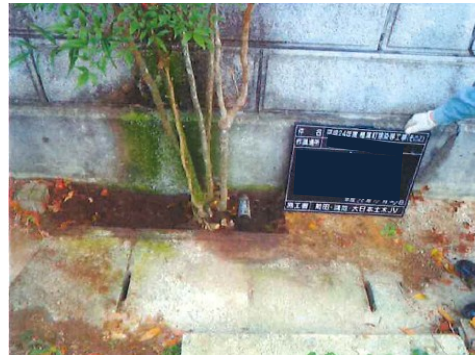
2. 土壌剥ぎ取り

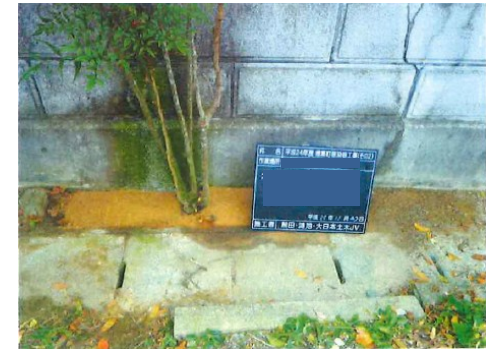
3. 施工後の様子

## 【施工概要】

- ・表土の削り取り
- ・土地表面の被覆

※本施工結果は除染工事のものであり、フォローアップの際には、改めて現場確認後、個別に対応します。

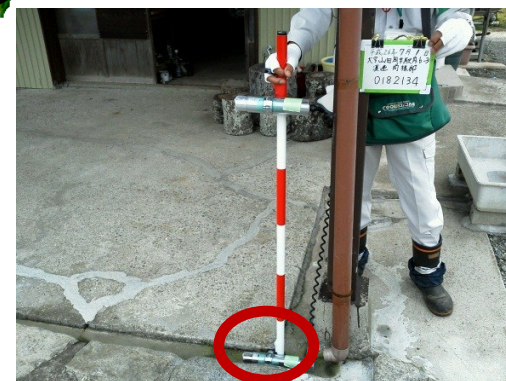
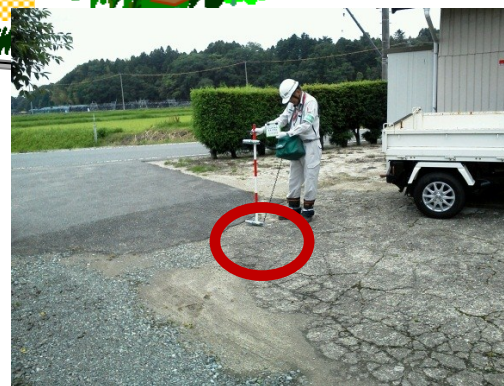
除染効果の維持されていない箇所のイメージ（例）

斜面（法尻）  
堆積物又は底部の土壌除去

雨樋出口  
土壌又は碎石の除去被覆、  
コンクリート、アスファルトの撤去復旧

アスファルトのクラック(ひび割れ)  
アスファルトの撤去後、土壌の除去  
被覆その後アスファルト復旧
