楢葉町  
住民説明会資料

# 楢葉町における事後モニタリングの状況と フォローアップについて

平成26年9月 環境省 福島環境再生事務所

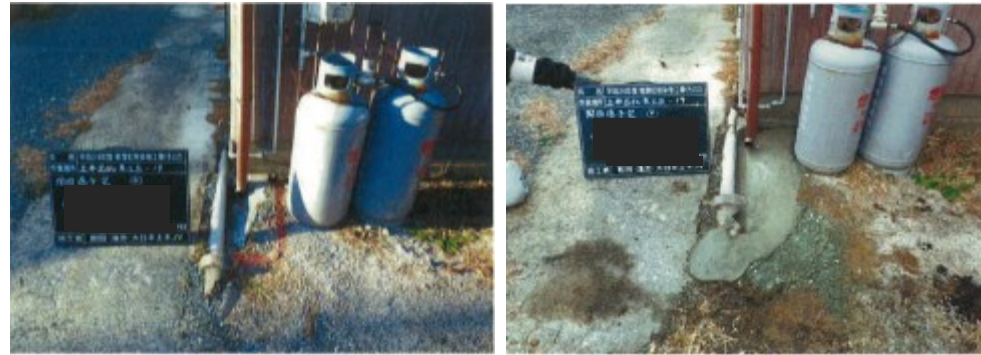
## 局所的に線量の高い箇所の例 (雨樋下 (コンクリート) 部)

施工前の様子

施工後の様子

### 【施工概要】

- ・コンクリートを撤去
- ・汚染源となっている土壌の範囲を特定し、削り取り
- ・土壌削り取り分の覆土
- ・コンクリートを打設

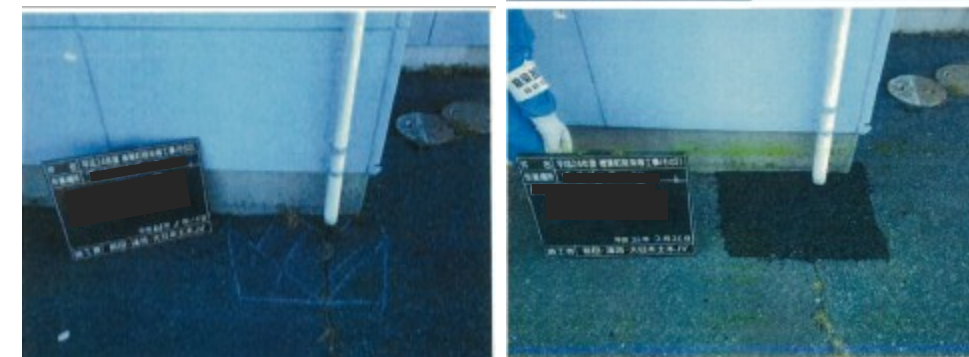
## 局所的に線量の高い箇所の例 (雨樋下アスファルト割れ目部)

施工前の様子

施工後の様子

### 【施工概要】

- ・アスファルトを撤去
- ・汚染源となっている土壌の範囲を特定し、削り取り
- ・土壌削り取り分の覆土
- ・アスファルトを舗装

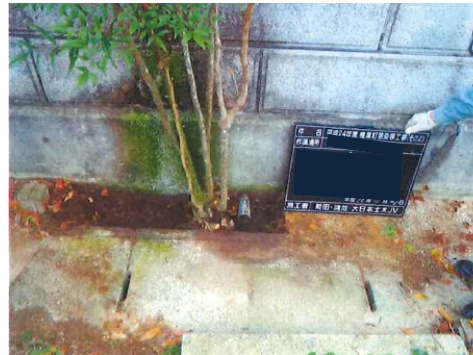
2. 土壌剥ぎ取り

- ・表土の削り取り
- ・土地表面の被覆

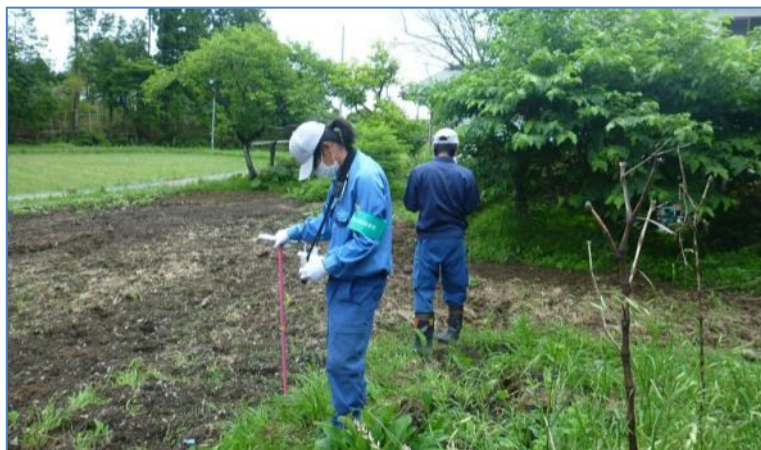
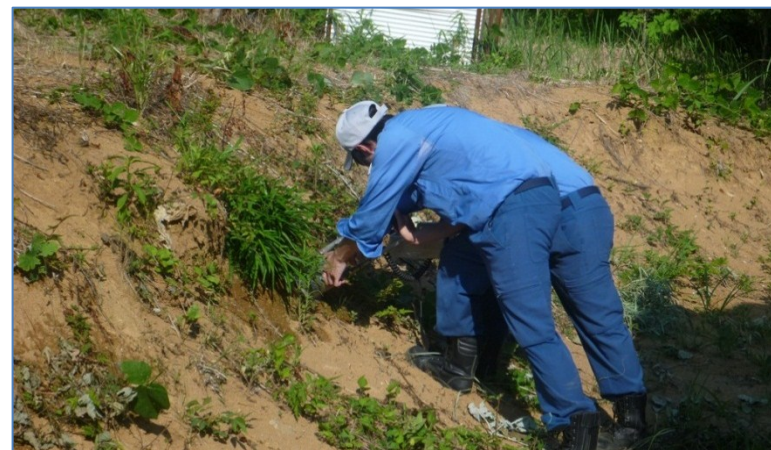
取り残しや新たな汚染により空間線量に影響を与えているか、現地調査します。

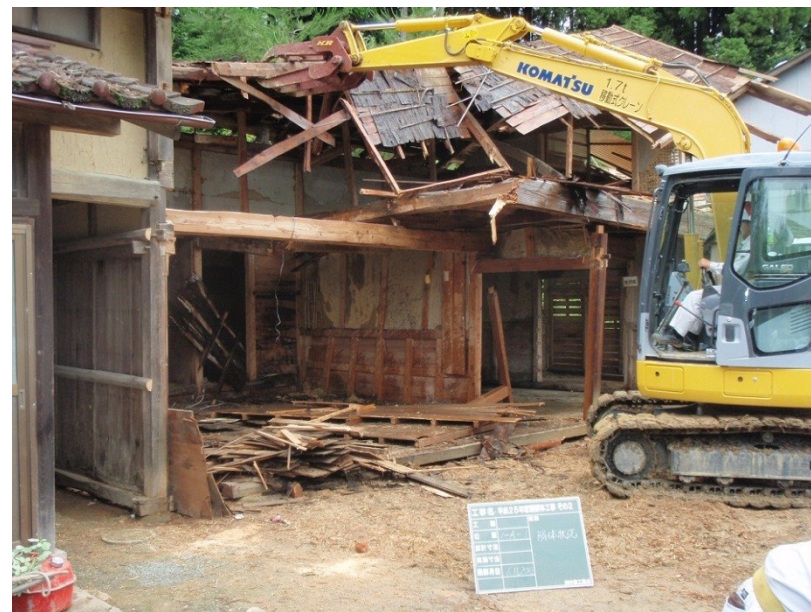
解体工事の様子（南相馬市の例）

- ①所有者等からの解体の申請
- ②環境省による家屋調査・権利関係書類の精査
- ③家屋所有者・工事受託者・環境省による三者打合せ（現地立会い）
- ④解体工事の実施
- ⑤廃棄物の仮置場への運搬・保管

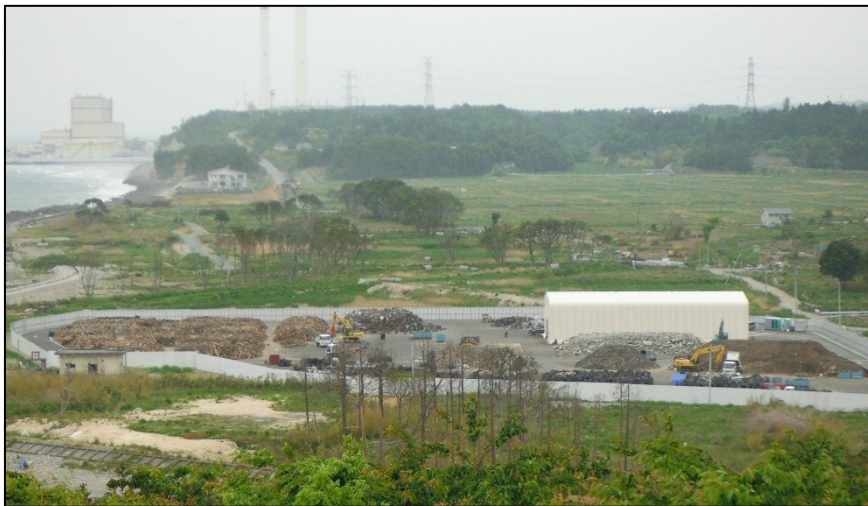
前原地区の仮置き場

- 町内に2箇所設置した災害廃棄物（津波がれき等）仮置場について、前原地区は今年度中まで、波倉地区は来年夏頃までに撤去を進めたいと考えています。
- 仮置場で保管している廃棄物のうち多くのものは、線量率が低く再生利用が可能なため、再生利用を進めていく予定です。
- 再生利用できない一部の廃棄物は、前原地区の別の仮置場で保管する予定です。
