建屋周辺の地下水位、汚染水発生状況

東京電力ホールディングス株式会社

陸側遮水壁設備からのブライン漏洩事象について

タンク建設進捗状況

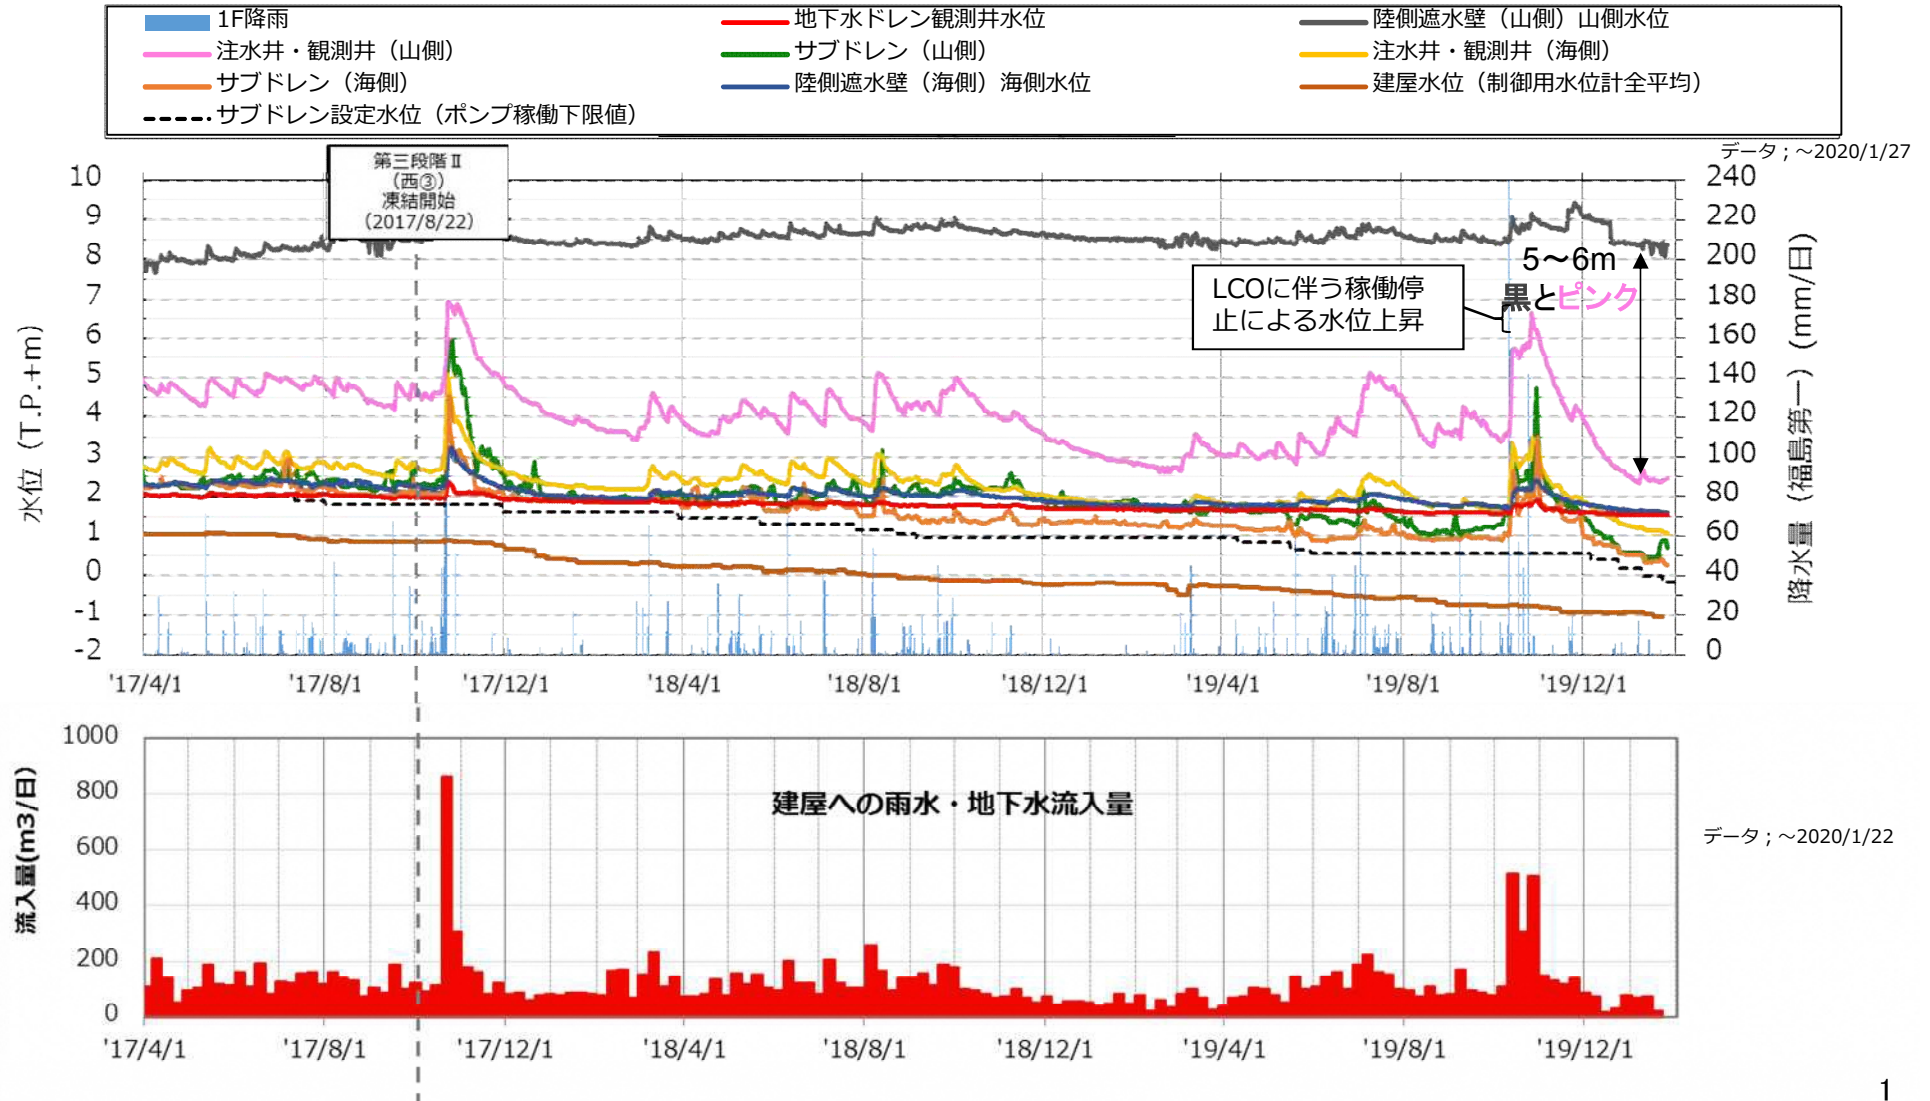
1-1 建屋周辺の地下水位の状況

- 陸側遮水壁内側エリアの地下水位は、年々低下傾向にある。
- 2019年10月の台風19号とその後の低気圧の影響で、地下水位が上昇したが、その後水位低下と共に、現状山側では5～6mの内外水位差となっている。地下水ドレン観測井水位は、台風19号前と比較してT.P.約1.6m → T.P.約1.9mまで上昇したものの現在は約T.P.+1.5mであり降雨前よりも低下している。（地表面 T.P.2.5m）。

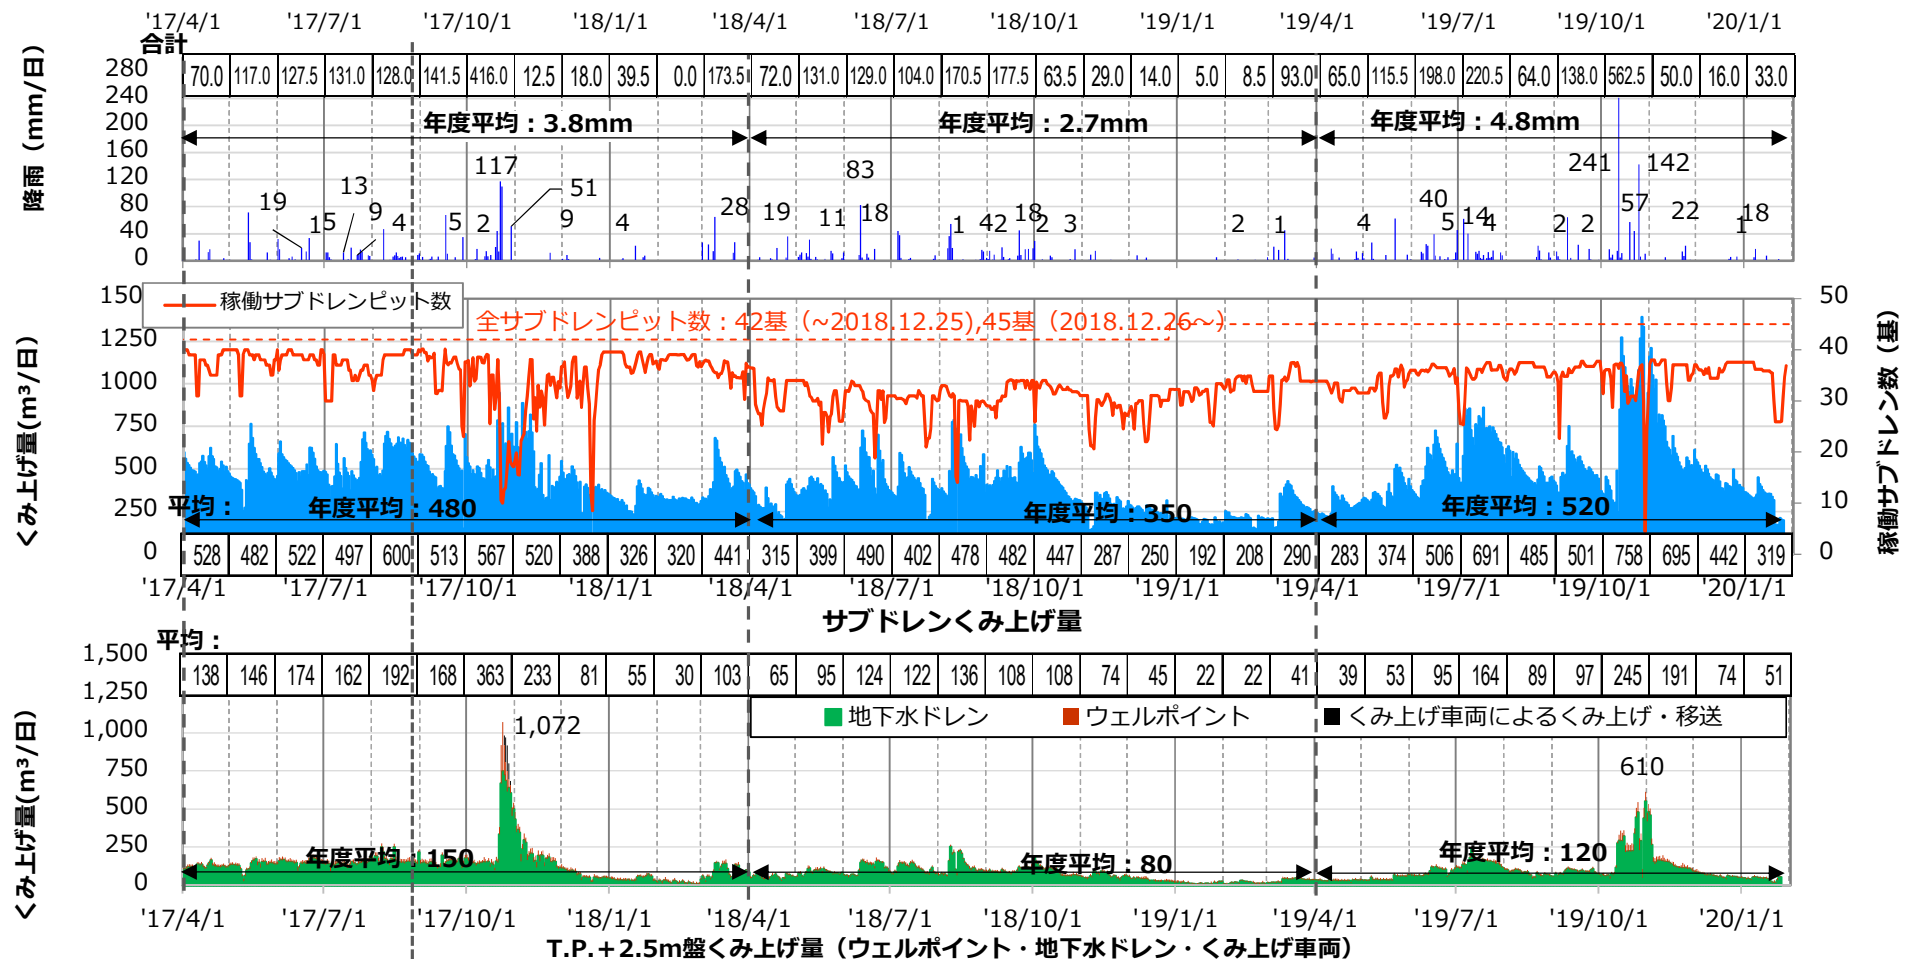
1-2 サブドレン・護岸エリアのくみ上げ量の推移

- 重層的な汚染水対策により、豪雨時に低下していたサブドレン稼働率は安定しており、地下水をくみ上げできている。
- 護岸エリア（T.P.+2.5m盤）においては2019年の台風19号およびその後の低気圧に伴う豪雨の影響により、くみ上げ量が最大610m³/日程度であったが、2017年の台風21号後のくみ上げ量1,100m³/日程度と比較して少ない状況である。なお、現状は台風前と同程度のくみ上げ量：約50m³/日となっている。

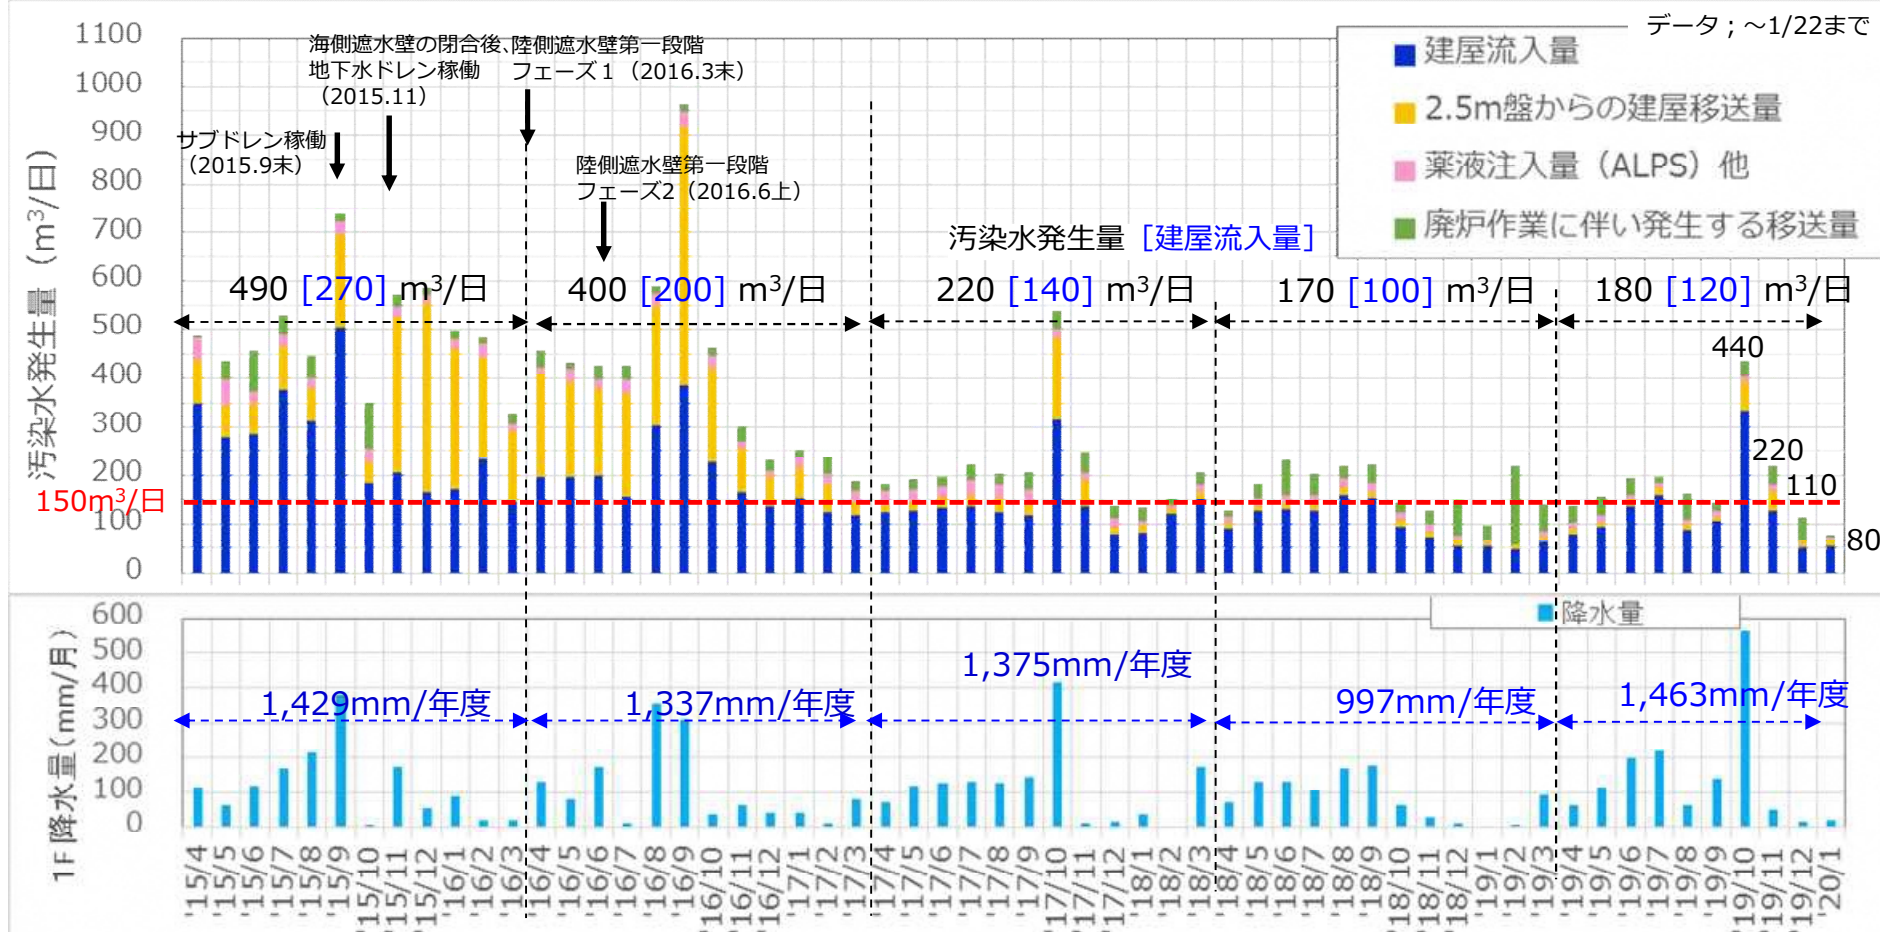
2-1 汚染水発生量の推移

- 陸側遮水壁、サブドレン等の重層的な対策の進捗に伴って、建屋流入量・汚染水発生量共に減少している。
2018年度は降雨量が少ないこともあり、汚染水発生量は170m³/日で、2015年度の約1/3に低減している。冬期などの降雨量が比較的少ない時期には150m³/日を下回る傾向にある。2019年度の汚染水発生量は180m³/日（4/1～1/22の平均値）となっている。

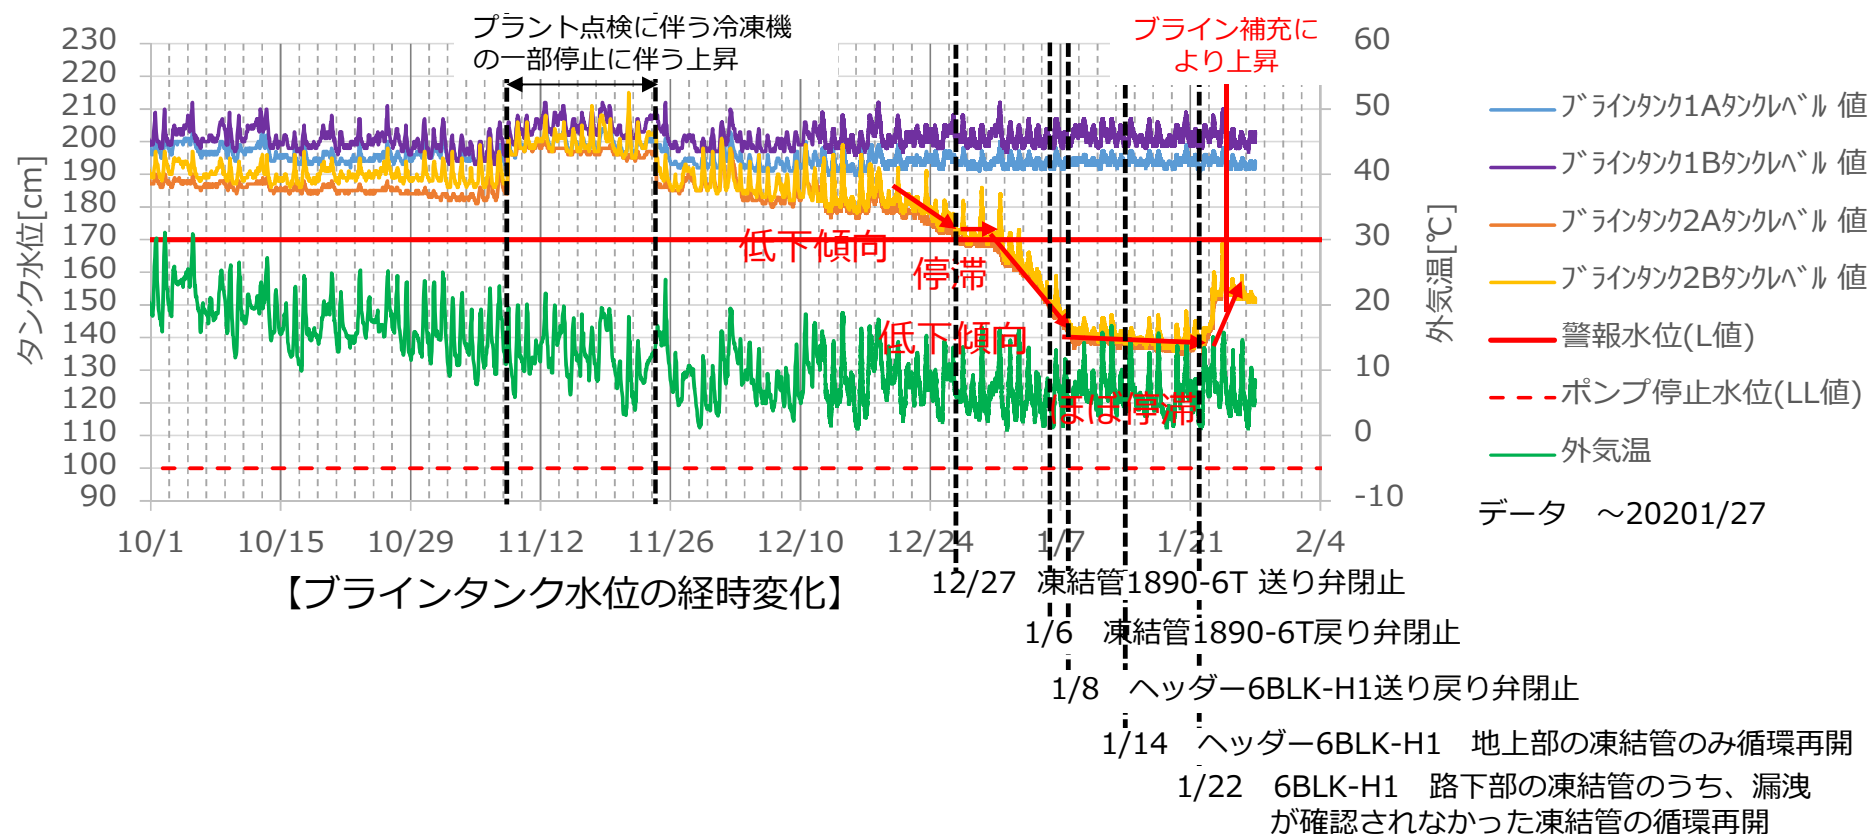
1. ブラインタンクの水位状況

- 2019年12月26日に陸側遮水壁ブラインタンクのタンクレベルが低下していることが確認されたことを受けて、目視による調査を実施。
- 調査の結果、2号機R/B山側の6BLK-H1の凍結管1890-6Tからの漏洩が確認されたため、当該凍結管のヘッダー管（送り）のバルブを閉止した。
- その後水位低下が継続したため、1/8までに凍結管やヘッダー管のバルブを閉止し、6BLK-H1（凍結管計37本）を全体系統（計1568本）から隔離。タンク水位はほぼ停滞した。（漏洩量は、合計で16m³程度。）
- 調査を継続し1/14に6BLK-H1のうち地上部からの漏洩がないことが確認できた為、地上部の凍結管のみブラインの循環を再開。
- 更に路下部の凍結管については、詳細調査（加圧試験）を実施し、凍結管3本より新たに漏洩を確認。1/22より漏洩が確認されなかった凍結管のブライン循環を再開している。

- ① 漏洩が確認された凍結管4本について、継手およびバルブを交換し、再度加圧試験後漏洩の有無を確認。確認後ブラインを循環する。（循環予定1/31頃）
- ② ブライン補充については、1/20より10m³補充作業実施。追加で2/10から10m³補充する予定(合計で20m³補充予定)。ブラインタンク水位は190cm程度までに回復する予定。
- ③ またブラインタンク水位ならびに漏洩の監視体制や予備品（部材やブライン等）の準備などについても今後検討していく。

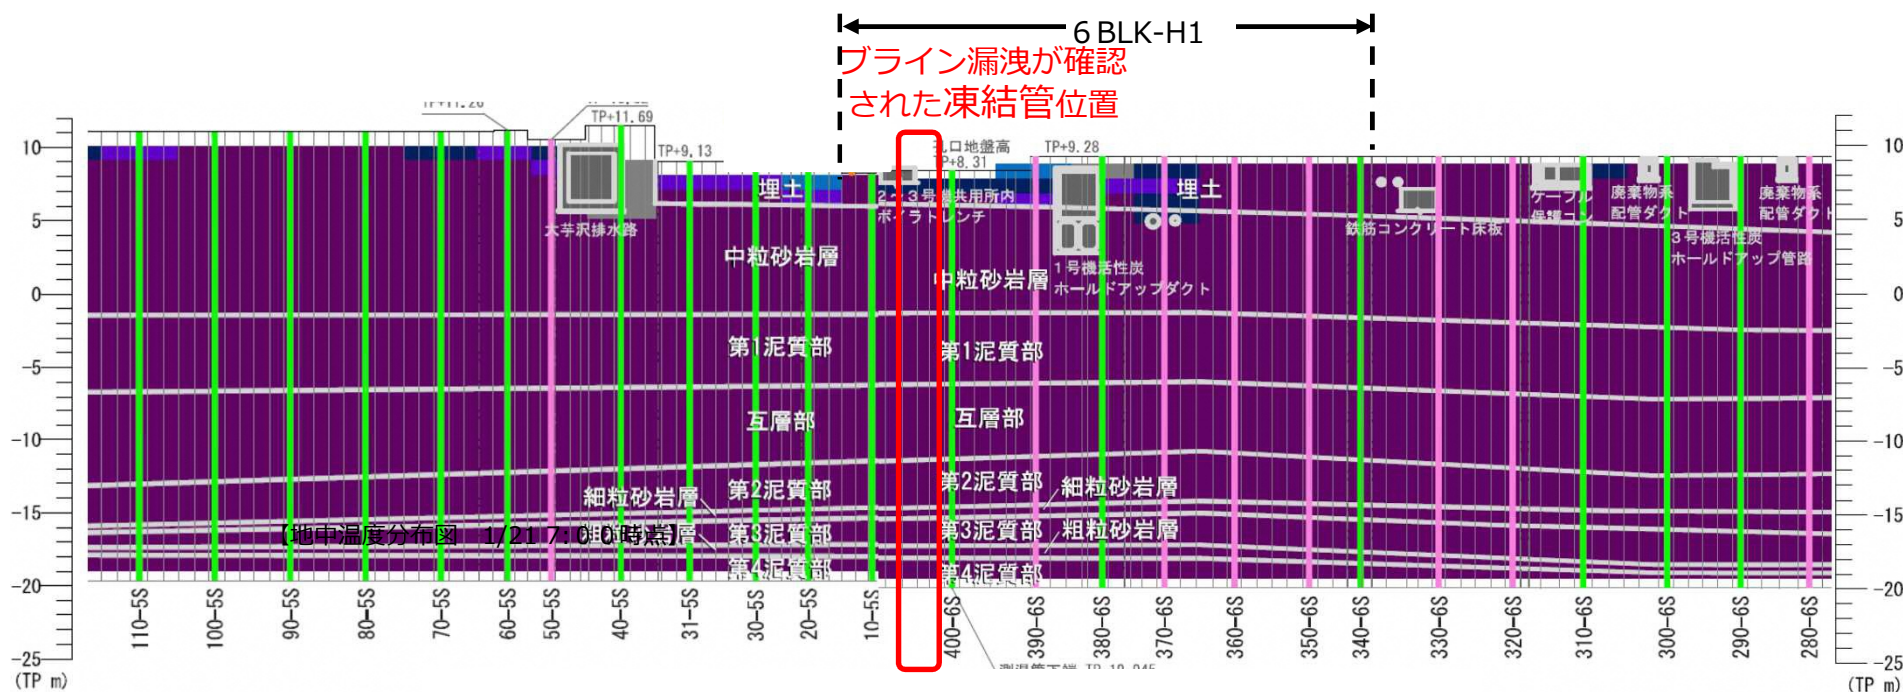
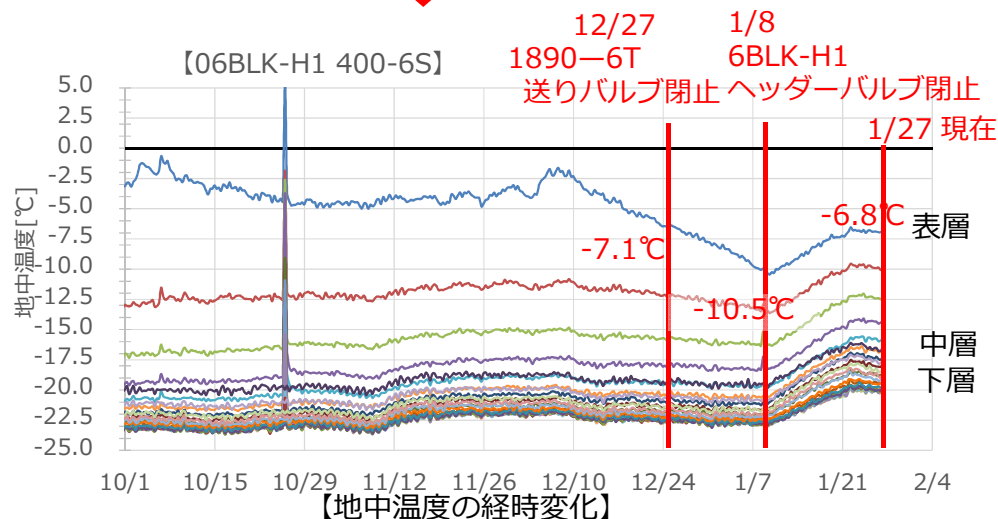
【地中温度分布図 1/28 7:00時点】

- 陸側遮水壁の地中温度は最も温度の高い箇所で、1890-6T送りバルブ停止時(12/27) -7.1℃、現在-6.8℃となっており陸側遮水壁の止水性能に影響はないと判断している。

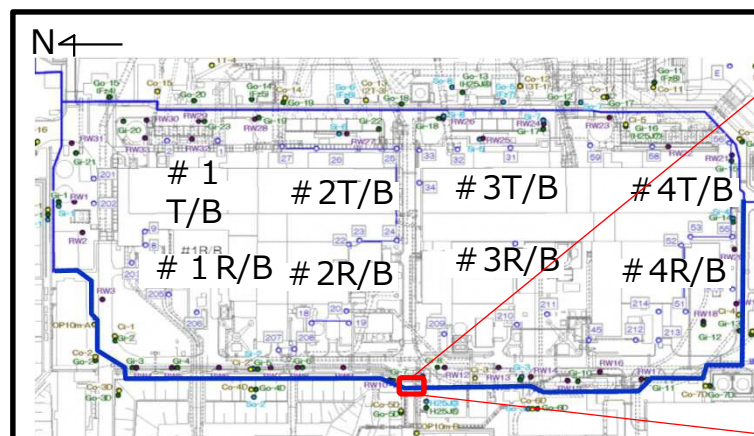
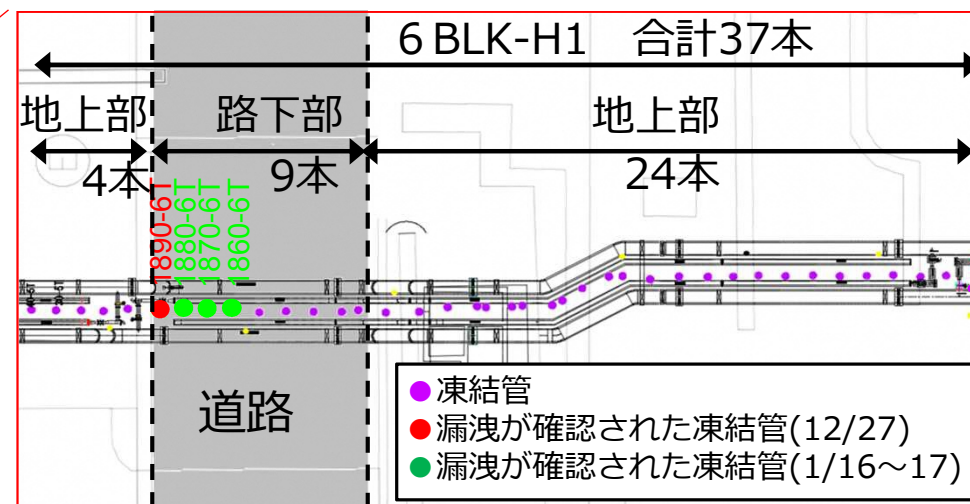
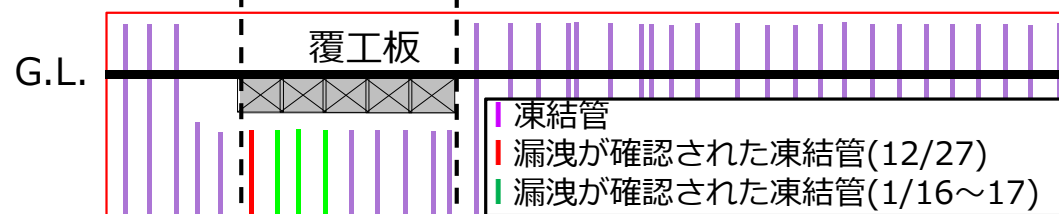
【6 BLK-H1 凍結管配置図】

- 6 BLK-H1の凍結管は、路下部と地上部に分かれている（凍結管数 計37本、地上部28本 路下部9本）。昨年末からの調査の結果、路下部のうち4本の凍結管の継手部から漏洩が確認された（目視調査による漏洩確認1本（12/27）、保温材撤去後の詳細調査（加圧試験1/16～1/17で実施；次頁参照）による漏洩確認3本）。

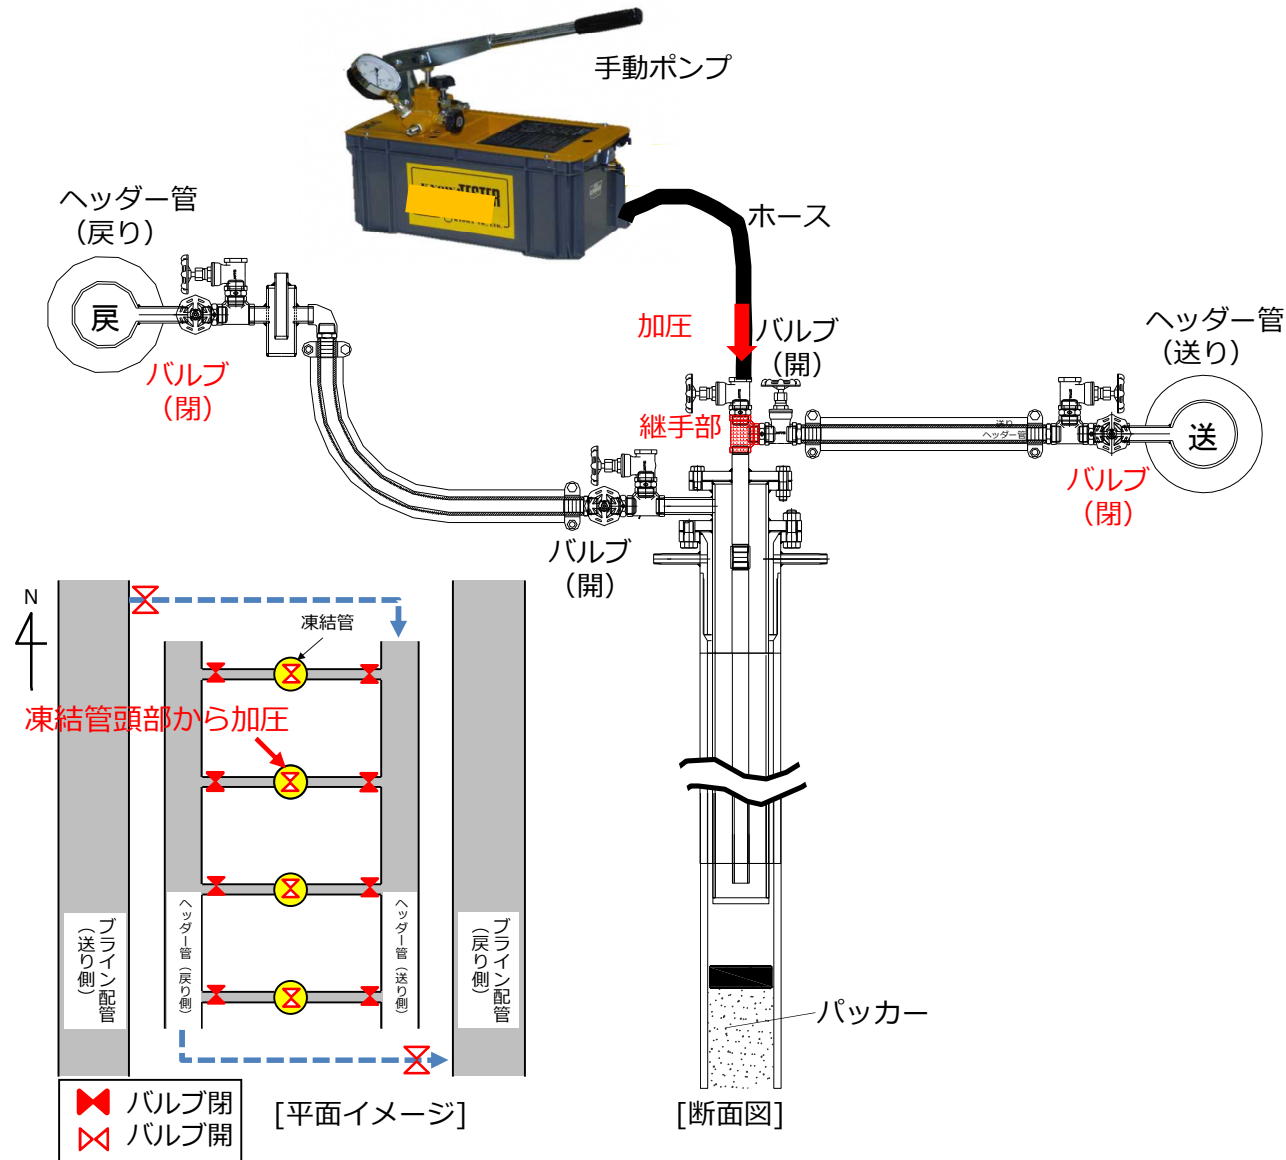
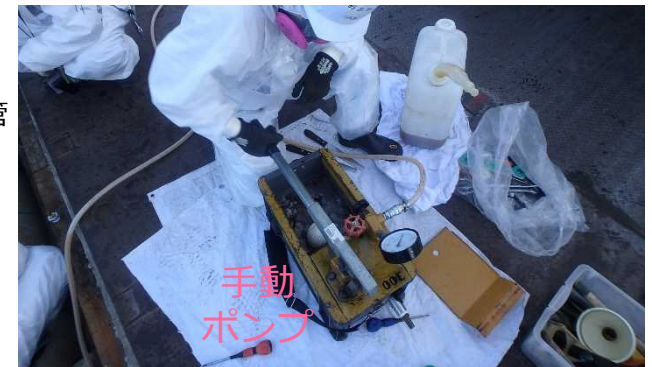
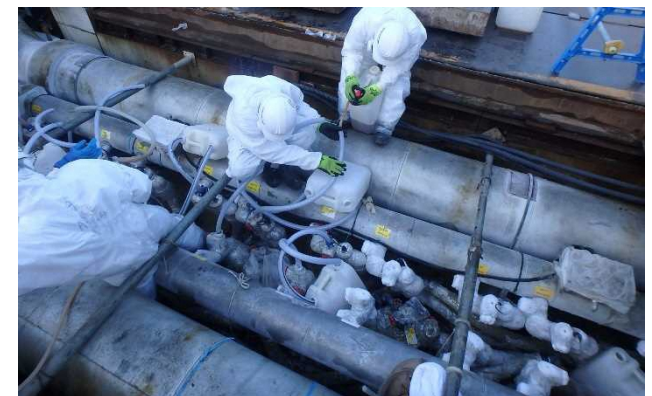
【参考】詳細調査（加圧試験）の概要

- 凍結管上部の保温材を外した後、路下部の凍結管を1本ずつ加圧ポンプを用いて手動で加圧し、凍結管からの漏洩の有無を確認した。

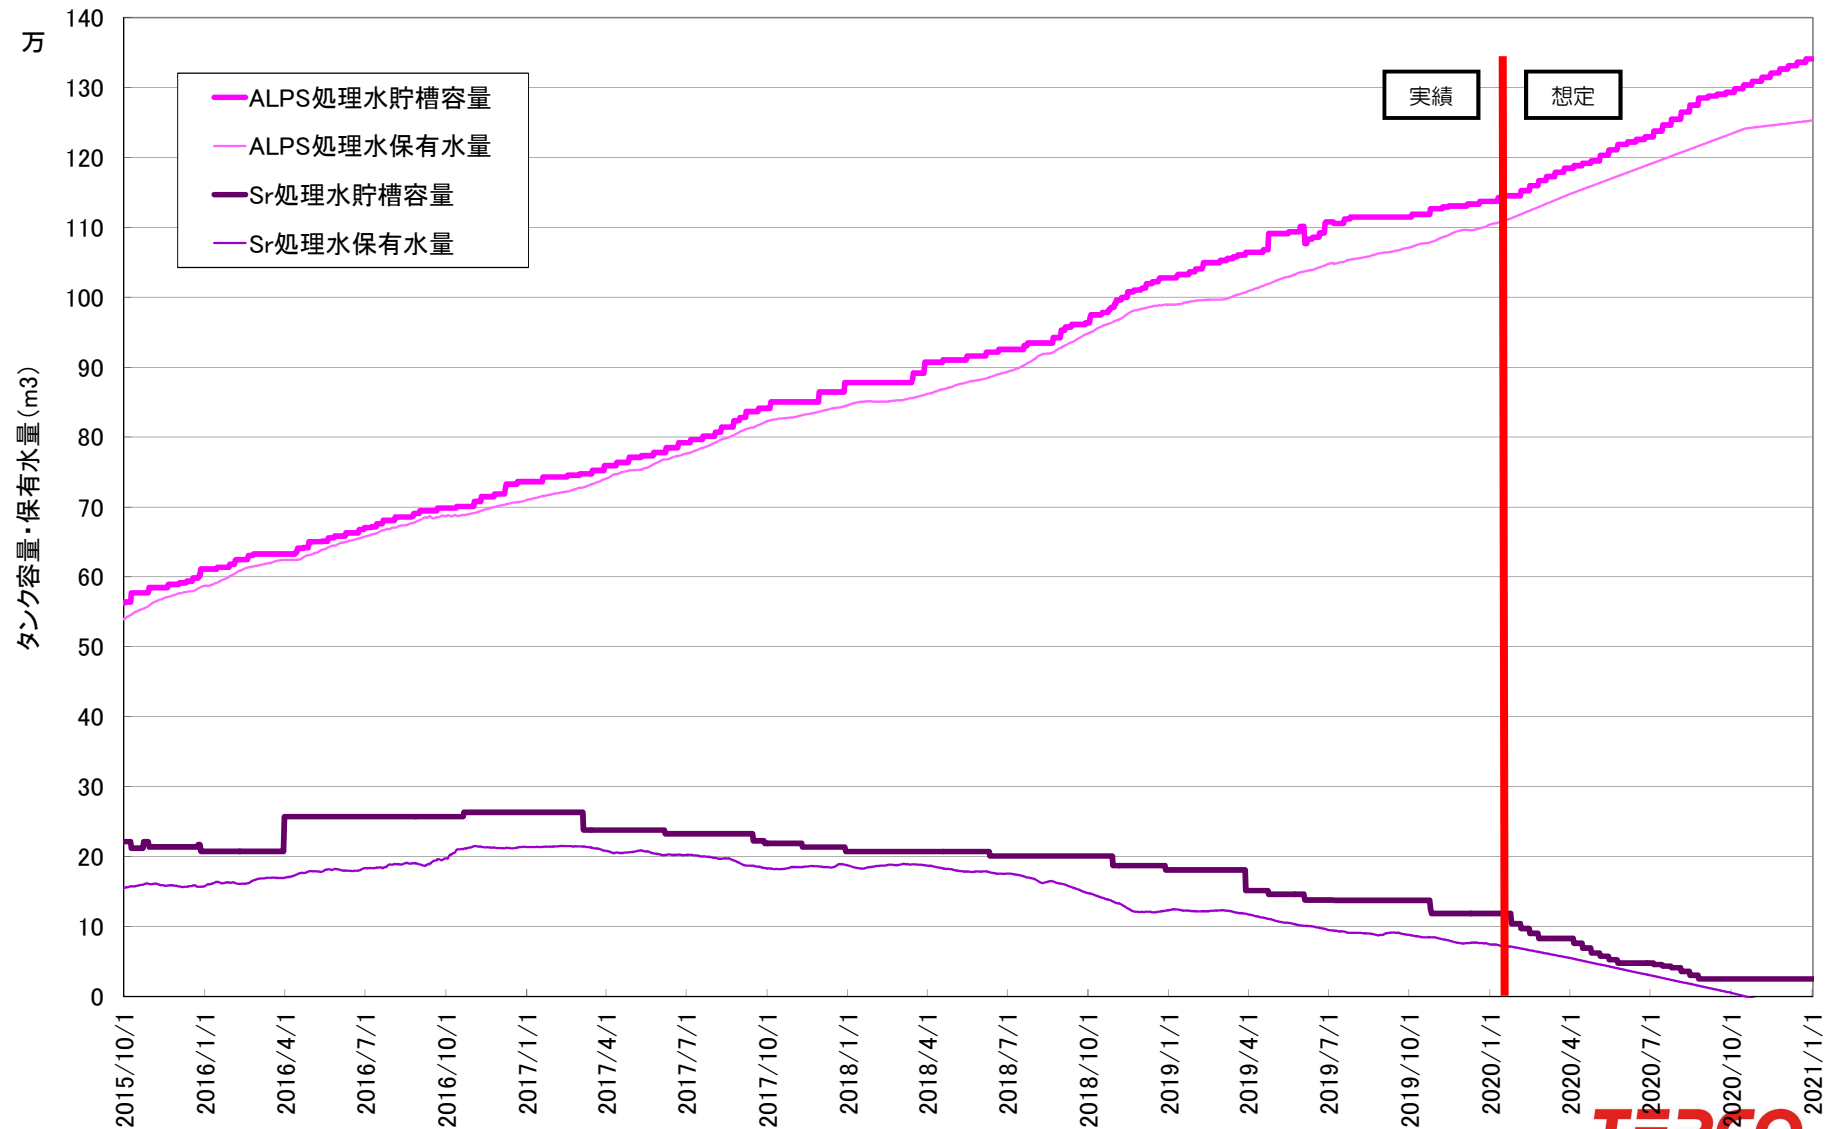
1-1. タンク容量と貯留水量の実績と想定

水バランスシミュレーション（サブドレン他強化＋陸側遮水壁の効果）

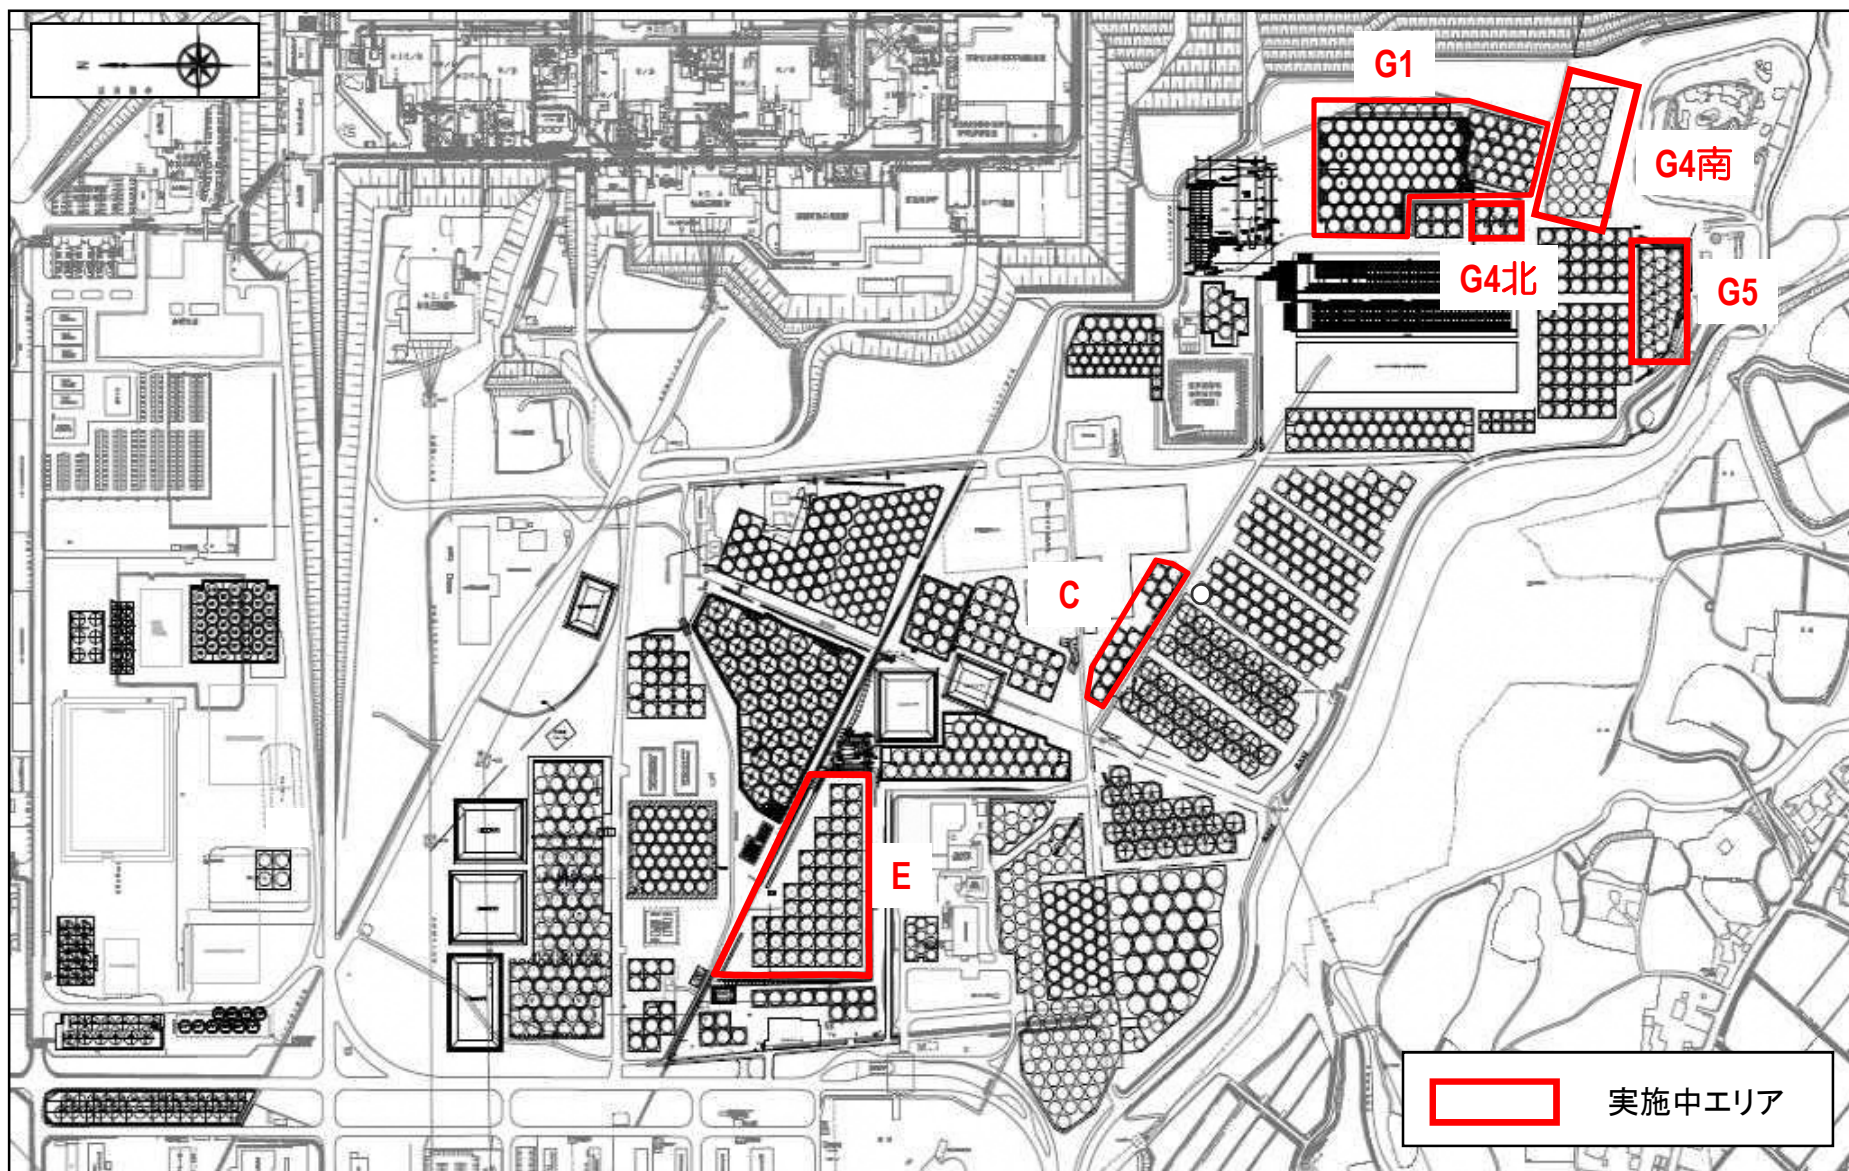
【参考】タンクエリア図

エリア	全体状況
C・E	フランジタンクの解体作業中。
G1	2019/2/27 鋼製横置きタンク撤去完了。 2019/4/1 溶接タンク設置開始。 基礎構築・タンク設置実施中。
G4南	2018/9/13 フランジタンクの解体作業着手。 2019/3/21 フランジタンク解体・撤去完了。 2019/12/1 溶接タンク設置開始 地盤改良・基礎構築・タンク設置実施中。
G4北・G5	フランジタンクの解体作業準備中。
