令和4年度 第2回
楢葉町原子力施設監視委員会

令和4年10月18日
福島第二原子力発電所

1. 廃止措置実行計画2022について

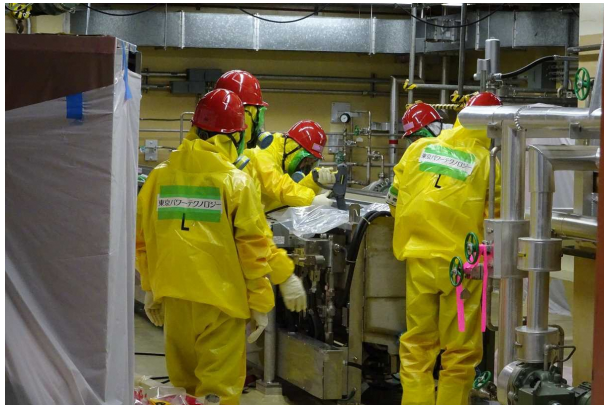
<1号炉除染作業>

- 解体撤去作業等における被ばくを可能な限り低減するため、除染による被ばく量の低減が有効と考えられる機器や配管等を対象に、機械や薬品を用いて除染を行います。
- 1～4号炉において、制御棒駆動機構補修室内の設備・機器の汚染の除去を実施しました。

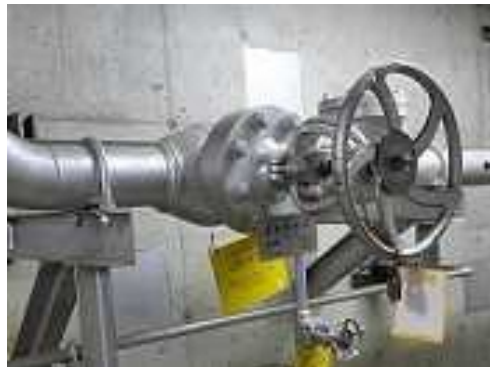
<対象弁の隔離措置>

- 除染による放射能レベルの低減に加え、放射能レベルの比較的高い領域を計画的に一定期間貯蔵し、残存放射能の時間的減衰を図ります。
- 原子炉本体等の解体撤去（第3段階）に着手するまで安全貯蔵を行います。
- 放射線レベルの比較的高い領域については、安全貯蔵措置対象弁による隔離措置、安全貯蔵措置範囲内の施錠・区画等を行い入域を制限します。

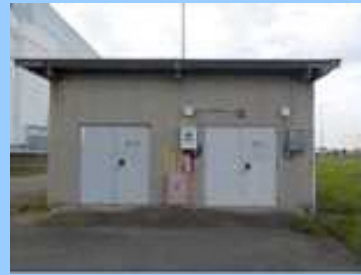
ポンプ建屋の解体撤去（2022、2026年度）

発電機構成部品より発生する熱の冷却媒体として用いる水素ガスや起動・停止時の置換用等で用いられる炭酸ガス、窒素ガスのポンペを保管する建屋。
※予備ポンプ建屋含む。

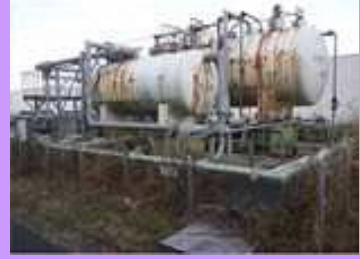
薬液タンクの解体撤去（2023、2024年度）

復水浄化系のうち、復水脱塩器における陽及び陰イオン交換樹脂の再生に用いる薬液（苛性ソーダ・希硫酸）を貯留しておくためのタンク。

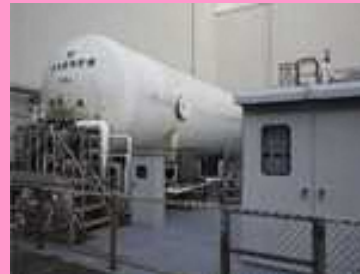
窒素供給装置の解体撤去（2022年度）

窒素ガスで格納容器内を置換し、不活性（酸素濃度4%以下）にし、格納容器内の可燃性ガスの反応を防止するほか、運転時に格納容器の内圧調整等を行うための設備の一部。

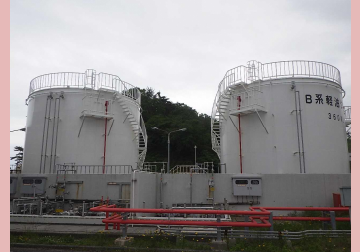
軽油タンクの解体撤去（2025、2026年度）

外部電源喪失時の非常用発電設備に燃料（軽油）を供給するためのタンク。

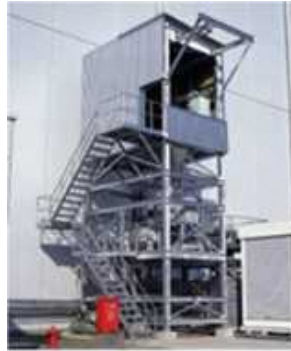
<モルタル供給装置>

- 固体廃棄物貯蔵庫での貯蔵を続けてまいります。
- 固体廃棄物の適切な処理処分のため、モルタル供給装置、低レベル放射性廃棄物搬出検査装置等の関連施設の更新を行います。
- 廃止措置に伴い発生する放射性固体廃棄物の処分方策については、今後、電力共通の課題として国の協力を頂きながら、当社としても可能な限り早期に整備できるよう努力してまいります。

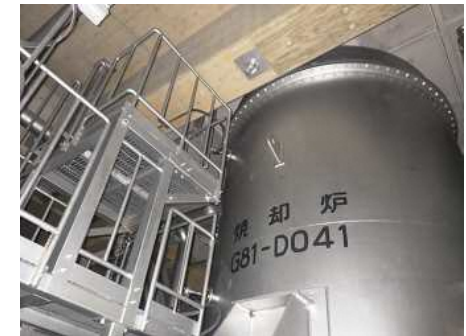
<焼却炉>

- 管理区域内で発生した可燃物を焼却する焼却炉を更新します。

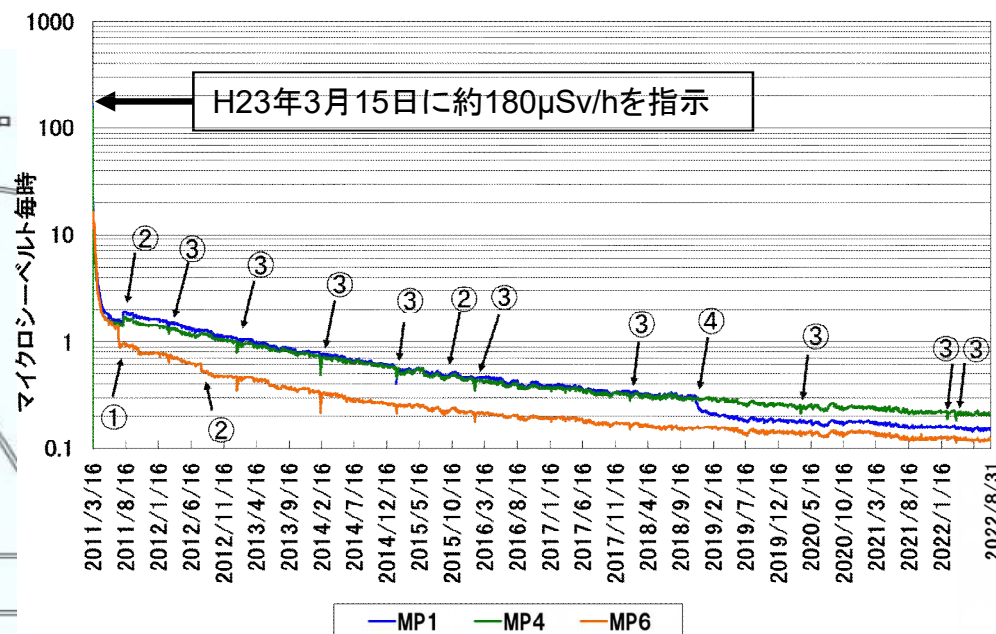
モニタリングポストの指示値

- ① MP6付近のガレキ撤去による変動
- ② 検出器の調整の影響による変動
- ③ 積雪の影響による変動
- ④ MP1付近へのダストモニタ局舎設置による変動

- 平成23年3月14日22:00 福島第一の事故の影響により敷地境界放射線量が $5 \mu\text{Sv/h}$ 以上（原災法第10条に該当）
- 平成23年4月3日9:30以降 敷地境界の放射線量は再び $5 \mu\text{Sv/h}$ を下回って推移

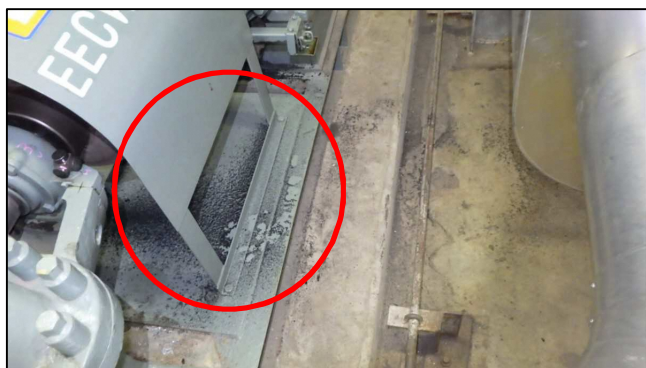
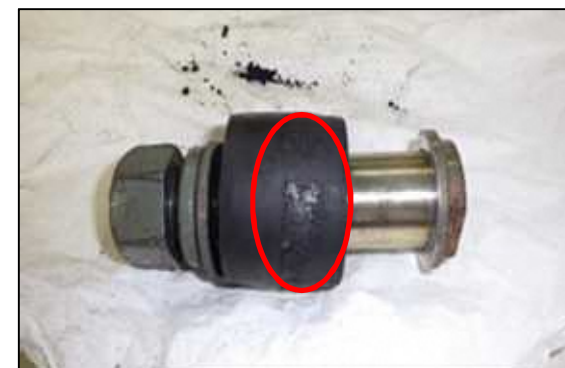
- 6月27日 機器の定例点検のため、1号機の使用済燃料プール冷却に用いる系統を燃料プール冷却材浄化系ポンプから残留熱除去系ポンプへ切り替えました。
- 7月8日 残留熱除去系ポンプ電動機へ冷却水を送水している非常用ディーゼル発電設備補機冷却系ポンプ・電動機の振動診断により、軸方向の振動値がISO注意レベル（ 2.8 mm/s ）に対して 3.61 mm/s であることを確認しました。また、電動機とポンプを接続しているカップリングのカバー下に黒い粉を多数確認しました
- 黒い粉の発生と、振動値上昇の原因を特定できず、振動値の推移を予測できなかったことから、機器故障による長期の使用済燃料プール冷却に係る機器の不待機リスクを考え、7月8日21時09分に1号機使用済燃料プールの冷却を停止し点検を行いました。
- 点検の結果、電動機とポンプを繋いでいるカップリングの構成部品（ゴム製のブッシュ）の摩耗が確認され、摩耗したブッシュが容易に動くことを確認しました。
- ブッシュが動くことにより、電動機とポンプの軸心（センターリング）が狂い、特にブッシュが⇄方向（中央の写真参照）に動くため、軸方向の振動値が顕著に上昇したものです。
また、黒い粉は摩耗したブッシュが散乱したものでした。
- ブッシュ交換などの作業を終え、試運転により異常のないことを確認できたことから、7月11日22時49分に1号機使用済燃料プールの冷却を再開しました。

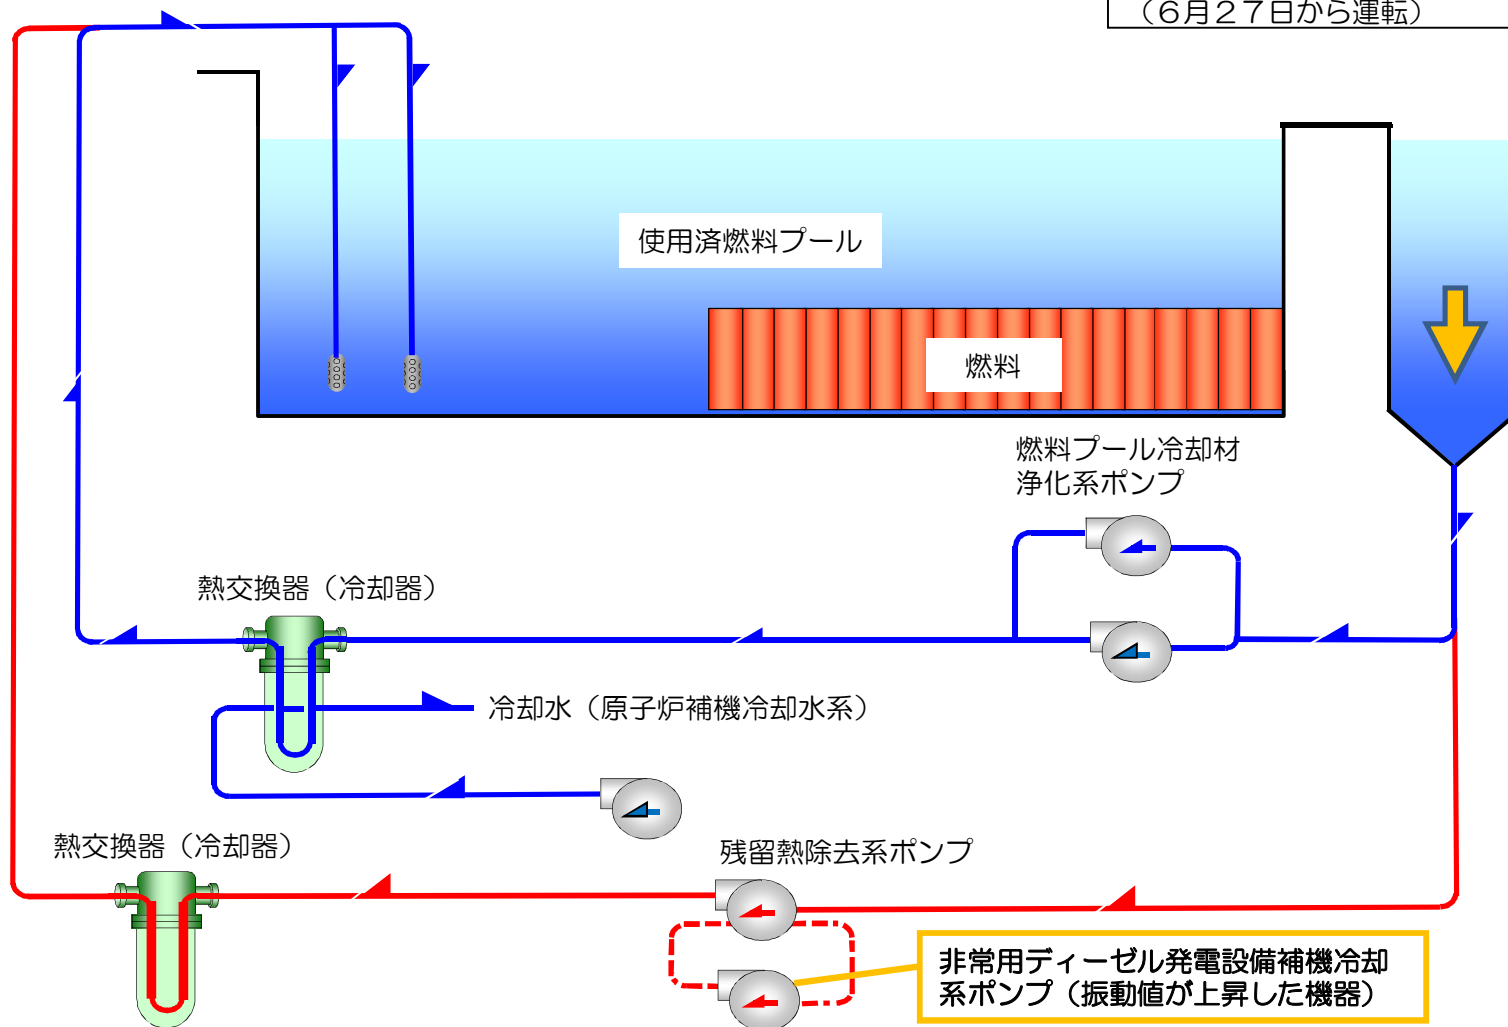
【参考】 1号機使用済燃料プール冷却系の概要図

青色のライン：通常のプール冷却
(6月27日から機器点検のため停止)
赤色のライン：プール冷却の予備
(6月27日から運転)

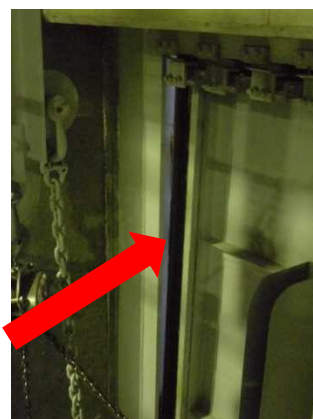
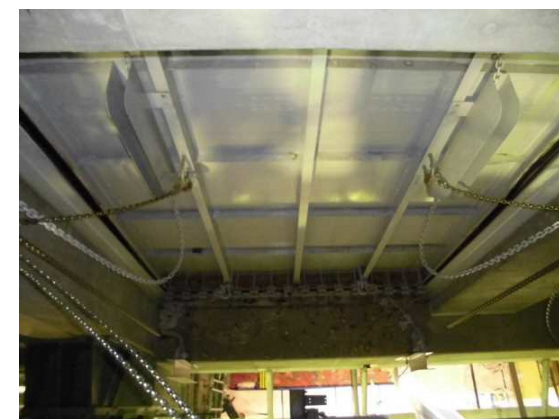
処置状況：3月17日06時40分頃 隙間が広がらないようチェーンによりブローアウトパネルの固定を行い、6月16日にブローアウトパネルの修理が完了しました。

チェーンにより固定

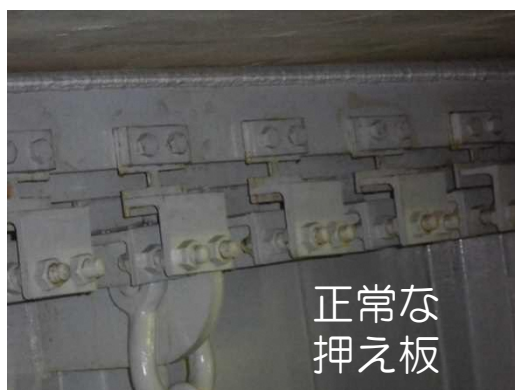
正常な
押え板

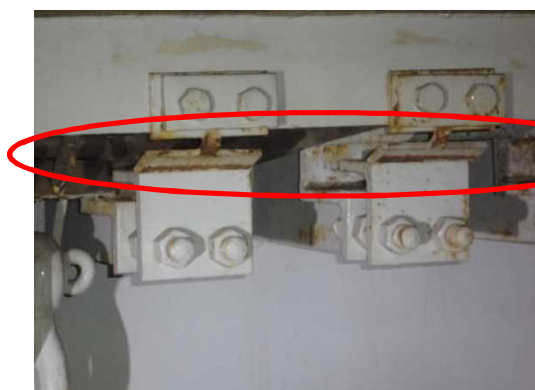
本来は垂直になって
いる押え板が外側へ
変形したため隙間が
生じた
