福島第一原発の現状を確認するとともに 福島第二原発の現地視察を行いました

令和5年度 第2回楡葉町原子力施設監視委員会 開催報告

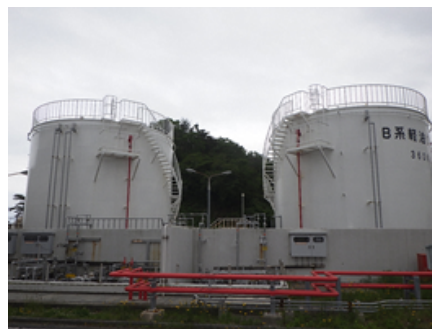
軽油タンク

- 第二原発では、廃炉作業に必要な機材搬入や重機利用のためのスペースを確保する目的で、管理区域外（屋外）にある設備の解体撤去を進めています。
- 現在は、使用していない軽油タンクや薬液タンクの解体撤去作業を行っています。

解体撤去作業を進めている屋外設備（東電HD提供）

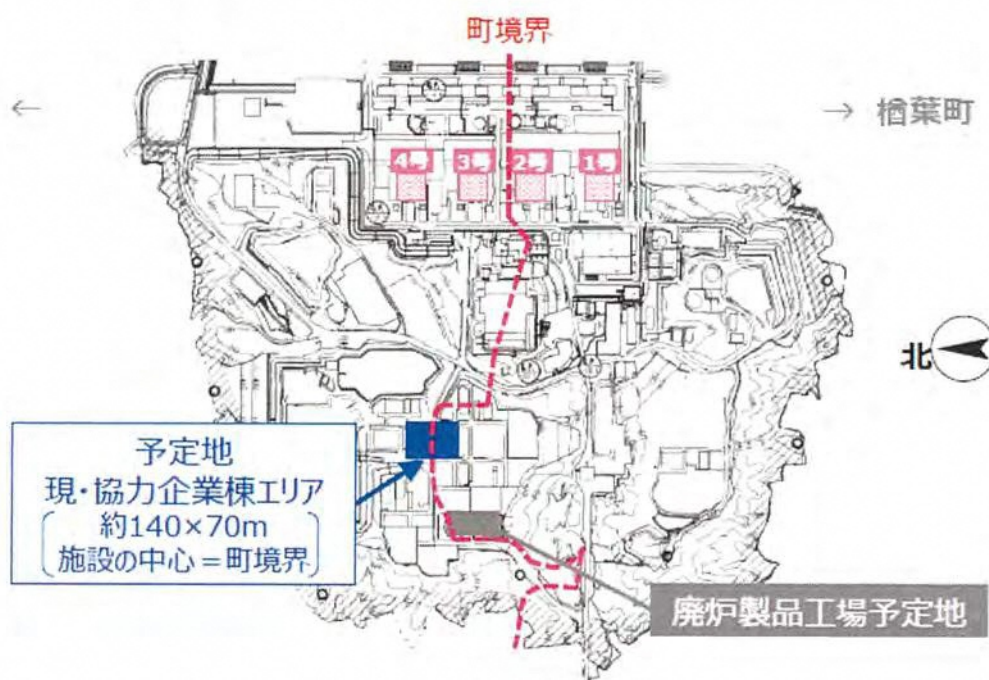
- これらの使用済燃料を、より安全性の高い乾式キャスクで保管するため、乾式キャスク貯蔵施設の建設が予定されています。その建設予定地（現・協力企業棟エリア）は、地下 10m に固い岩盤があって耐震性が高く、また高台にあるため津波の影響を受けない場所となっています。

乾式キャスク貯蔵施設建設予定地 (東電HD提供資料より)
