# 福島第一原子力発電所に関する要確認事項への回答 【トピックス事項】

2026年8月26日

東京電力ホールディングス株式会社

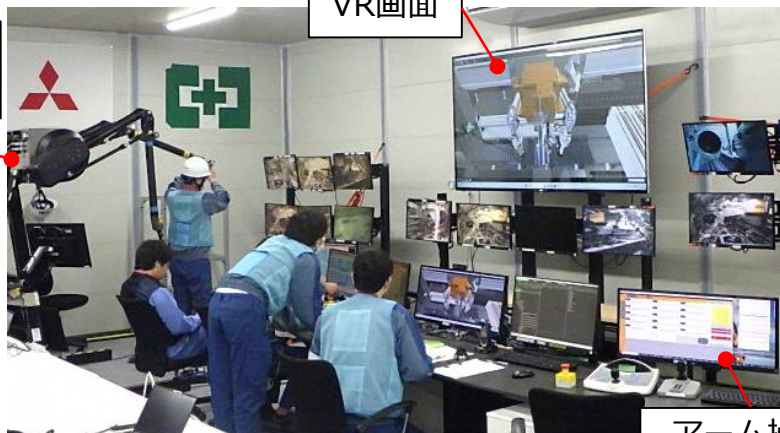
遠隔操作室の状況

- ロボットアームの健全性確認のため動作確認を実施中
- ロボットアーム及びマニピュレータは遠隔操作室で東電オペレータが操作
- PCVバウンダリとなるX-6ペネ接続構造の隔離弁を閉めた状態で、アーム及びマニピュレータの動作確認を実施

エンクロージャ内をカメラで  
確認しながら遠隔操作

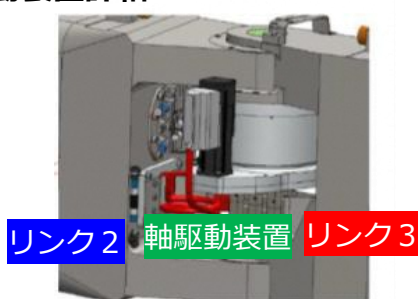
③軸駆動装置詳細

- 電源ON時は電磁石に電圧が印加され、永久磁石の磁界を打ち消すように磁界が働くため、可動金属プレートがばねに引っ張られ固定側から離れ、**位置保持機構の固定が解除**となった状態

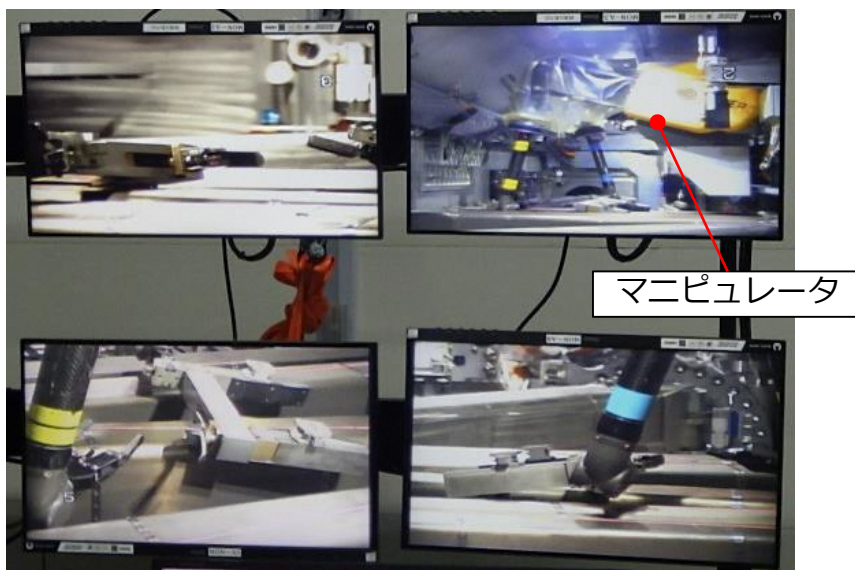
マニピュレータによる調査状況  
(エンクロージャ内カメラ映像を映したモニター)

- 電気系、機械系に対して、これまで下表の調査を実施
- 各調査において、電気系に問題がないことから機械系の原因と推定
- 軸駆動部モータの交換が必要と判断し、当該モータの交換に向けた検討を実施中

| 対象 | 項目 | 調査結果 |
|---|---|---|
| | 位置保持機構可動部の固着、噛み込み | ・ ③軸駆動装置モータに振動等の外力を加えたが、解除されず |

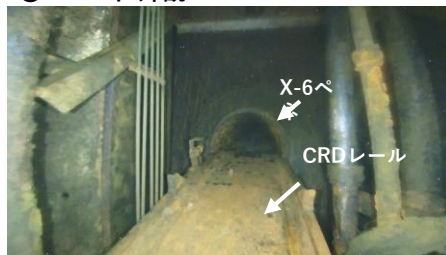
②X-6ペネ内部

PCVへの貫通孔「X-6ペネ」周辺に、**干渉物は確認されませんでした**。「X-6ペネ」**内にケーブルが存在しましたが**今回撮影した範囲では、2号機で確認されたような堆積物は確認されませんでした。また、ペデスタル内への開口となる「**CRD交換用開口**」周辺についても**干渉物は確認されませんでした**。

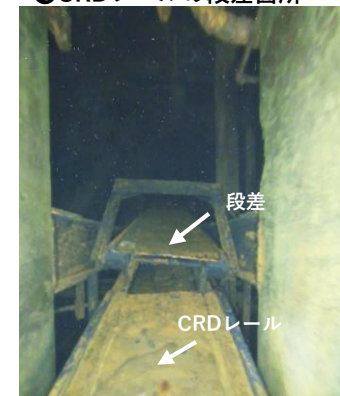
④CRDレールの段差箇所

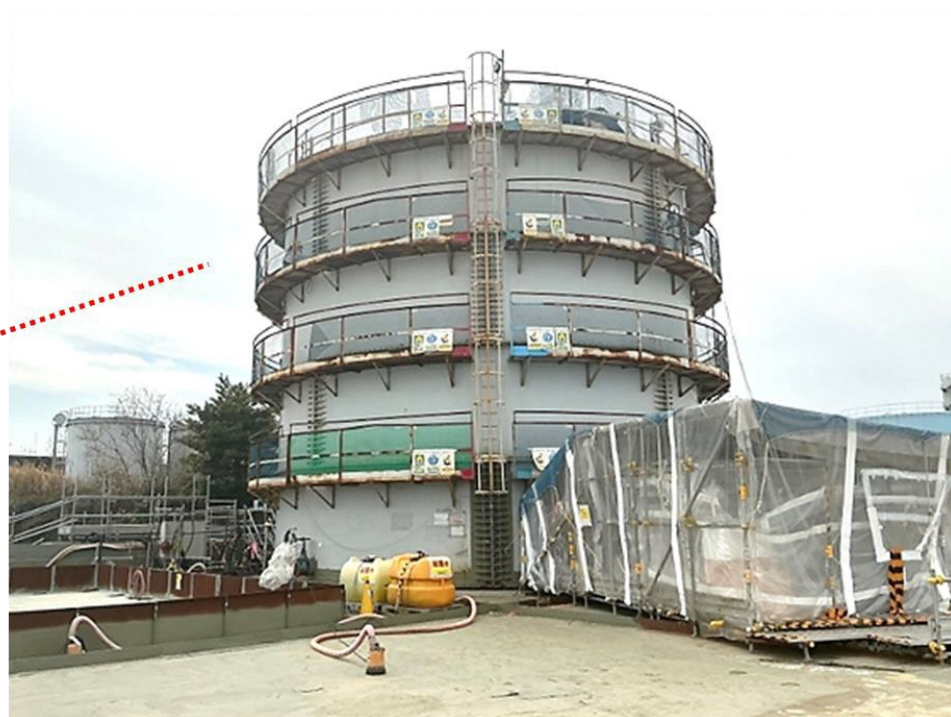
- 事故当時、急増した汚染水を急ぎ貯蔵するため、組み立てが容易な「フランジ型タンク」を334基設置しました。フランジ型タンクは、構造上つなぎ目があるため、より漏えいリスクの低い「溶接型タンク」への切り替えを行い、2019年3月に完了しています。フランジ型タンクは解体を進め、残りの1基となる「D1タンク（Eエリア）」について、タンク内のスラッジ※回収および、洗浄・除染作業が完了し、2026年6月15日解体が完了しました。
- これに伴い、2015年5月から約11年にわたり実施してきた、事故当時に1～4号機の汚染水を貯めていたフランジ型タンク全334基の解体が完了しました。

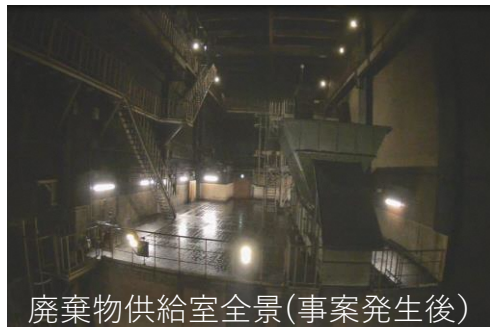
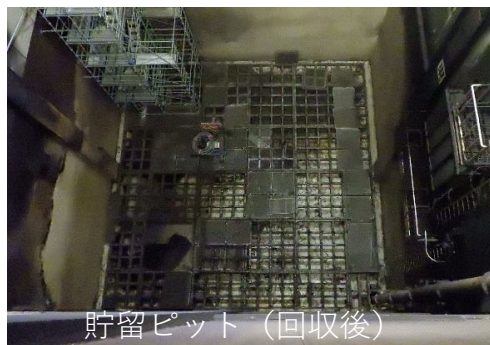
増設雑固体廃棄物焼却設備の概要

- 増設雑固体廃棄物焼却設備(以下、増設焼却炉)の廃棄物貯留ピットにて2024年2月に発生した、チップの発酵/発熱に伴う水蒸気・ガス発生及び火報発報事案により、施設は停止中。
- ピット内のチップ・水回収を2024年12月に完了後、2025年3月から原状復旧工事を実施し、2026年4月に完了。
- 2026年3月末より水蒸気・ガス発生事案の再発防止対策工事を実施し、7月に完了。
- 各工事完了後の焼却運転再開は2026年8月を予定。

- ピット内に注水し、管理区域側に系外漏えい有。
- チップ・水の回収完了。点検・修理を完了。
