檜葉町原子力施設監視委員会 論点整理一覧表

# 福島第一原子力発電所の 燃料取り出しに向けた取組等について

2018年2月5日

東京電力ホールディングス株式会社

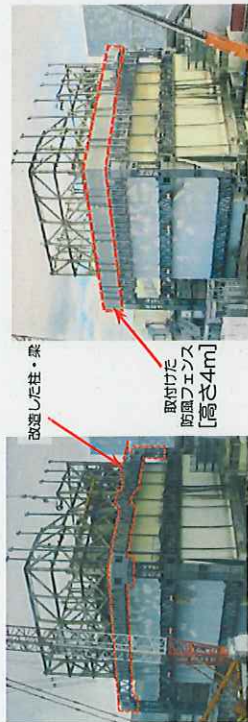
### <1-1. 防風フェンス取付け状況>

- 改造した柱・梁への防風フェンス（高さ4m）の取付けを10月31日より開始し、12月19日に完了しました。

(防風フェンス取付け前)

(防風フェンス取付け完了)

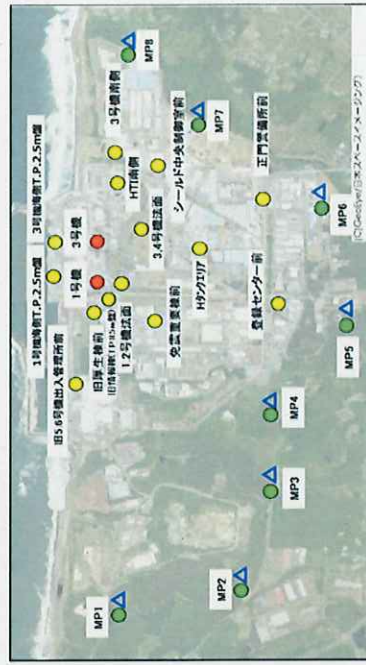
- 構内に設置してあるダストモニタおよびモニタリングポストにより、空気中放射性物質濃度および空間放射線量を24時間体制で免震重要棟にて監視しています。万が一作業中に異常を検知した場合、速やかに作業を中断します。

○ オペレーティングフロア上のダストモニタで監視  
● モニタリングポスト近傍ダストモニタで監視  
△ 敷地境界モニタリングポストで監視

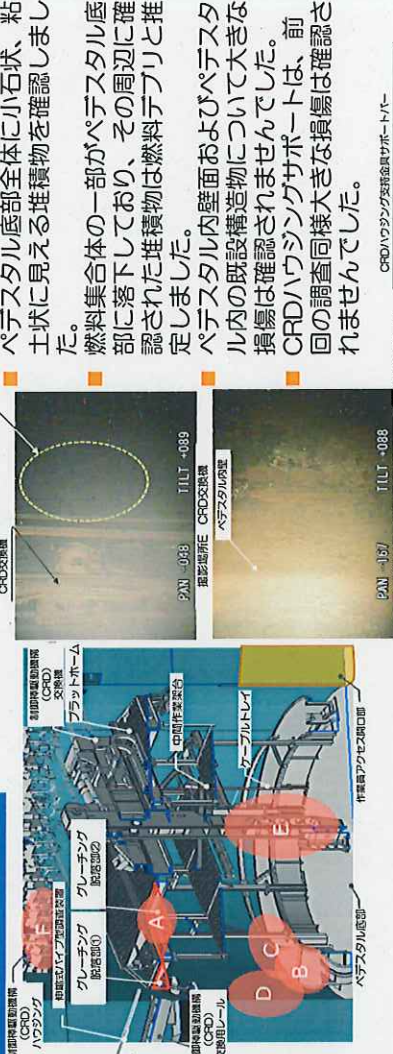
<1-22. 調査結果 (画像) >

- 2号機格納容器内部調査を2018年1月19日に実施しました。今回の調査は、前回の2017年1月～2月月の格納容器内部調査で得られた情報を基に、調査箇所や調査方法を策定し、調査装置に改良を加えて行い、事故後初めてプラットフォーム下の状況を確認することができました。
- 調査の結果、ペデスタル底部全体に、小石状、粘土状に見える堆積物を確認しました。また、原子炉圧力容器内にある燃料集合体の一部がペデスタル底部に落下しており、その周辺に確認された堆積物は、燃料デブリと思われる思います。
- 今後、今回取得した画像の分析・評価を行い、燃料デブリ取り出しの検討を進めていきます。
