平成 29 年度 第 2 回 檜葉町原子力施設監視委員会 開催報告

平成 29 年 9 月 4 日（月）、平成 29 年度第 2 回檜葉町原子力施設監視委員会を開催しました。第 2 回委員会では、福島第一原子力発電所の現状について東京電力ホールディングス(株)から説明を受け、議論を行いました。委員会にて確認した現状と対策、これに対する所見・指摘事項をお知らせします。

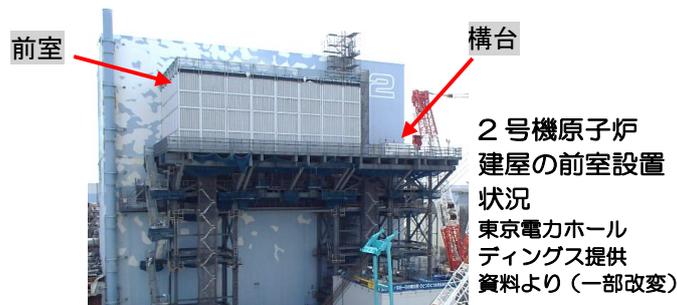
- オペレーティングフロア上部を解体する前に、その下にある使用済燃料プールを保護する必要があるため、オペレーティングフロア壁面を外側から一部解体して開口と呼ばれる穴を空けることになっています。開口を作るための構台（作業台）と前室（作業部屋）の設置が、それぞれ、平成29年2月、5月に完了しました。

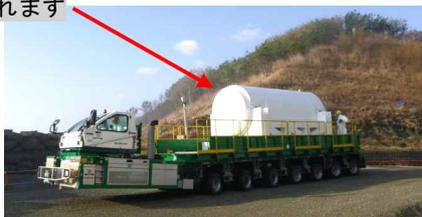
共用プールからキャスク仮保管設備への燃料輸送
東京電力ホールディングス提供資料より

共用プールの燃料は、キャスクという頑丈な専用の容器に入れて運ばれます

- 3号機使用済燃料プールにある566体の燃料は、今後の取り出し作業により、損傷した3号機建屋から別の健全な建物（共用プール）に移し、より安全に保管・管理されることになっています。
- 一方、共用プールにはすでに保管できる最大量に近い数の燃料が貯蔵されているため、平成29年7月から共用プールにある燃料621体を順次キャスク仮保管設備へ移す作業が行われています。
