福島第一原子力発電所の 廃止措置等に向けた現状の取組み

平成26年9月5日

東京電力株式会社

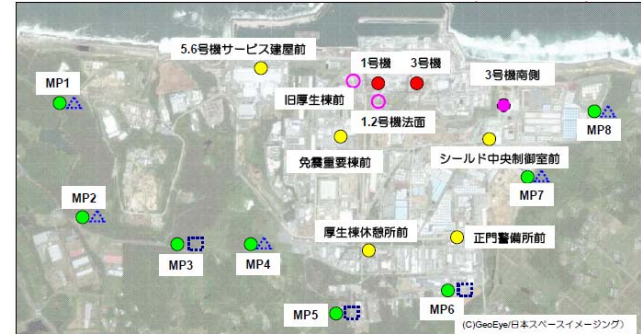
【放射性物質濃度の監視体制】 ※計画中含む

- オペフロ上のダストモニターで監視※(1, 3号機各4箇所)
- 原子炉建屋近傍の可搬型連続ダストモニターで監視 (2箇所)
- ✳ 3号機南側における可搬型連続ダストモニターで監視 (1箇所)
- 構内の可搬型連続ダストモニターで監視 (5箇所)
- 敷地境界におけるモニタリングポスト (8箇所)
- △ 敷地境界付近における可搬型連続ダストモニター (5箇所) による監視
- △ 敷地境界付近におけるダストサンブラ (3箇所) による測定

- 3号機での状況を踏まえ、オペフロ上および原子炉建屋近傍での放射性物質濃度の監視体制を強化しています。

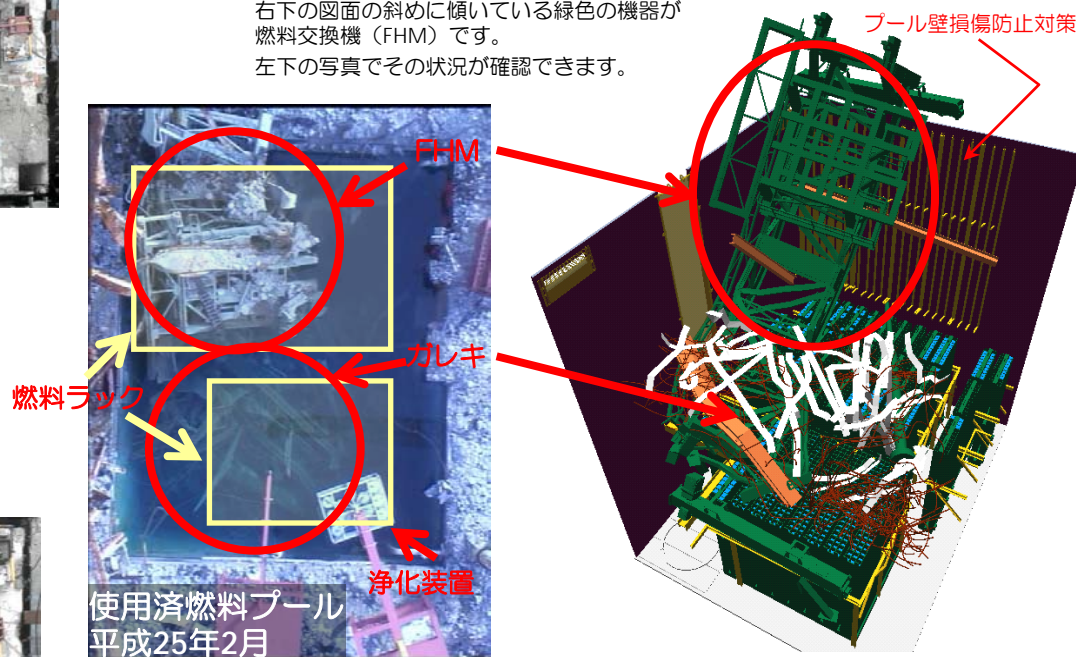
使用済み燃料プール内ガレキ撤去状況

- 3号機使用済み燃料プールからの燃料取り出しに向け、使用済み燃料プール内のガレキ撤去を平成25年12月より開始しています。
- 平成26年3月までにプール内に落下した燃料交換機（FHM）に干渉している鉄筋等の撤去をほぼ完了しました。浄化装置を用いて、プール水浄化により透明度を確保しました。
- プール水の透明度を確保し、燃料取出の支障となるガレキを原子炉建屋カバー設置前に600 t クレーン等を用いて撤去します。
- FHMは大型の重量物であり、今後、慎重に撤去作業を実施します。

右下の図面の斜めに傾いている緑色の機器が燃料交換機（FHM）です。左下の写真でその状況が確認できます。

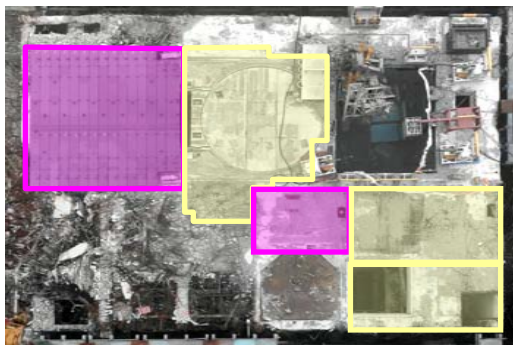
自走式除染装置

- 3号機のオペフロは線量が高く、人による作業が困難であることから、遠隔操作できる重機・除染装置を用いて除染作業を行っています。
- 一部のエリアにおいて予定していた除染作業が完了したことから、除染効果を確認した結果、除染前の線量と比較し、約1/3に低減しました。
- なお、線量の低減効果が十分でないことから、追加の除染・遮へい対策を検討しています。

瓦礫集積装置	吸引装置	切削装置
小瓦礫の集積作業に使用	小瓦礫や粉塵等の吸引除去作業に使用	コンクリート表層の切削除去作業に使用

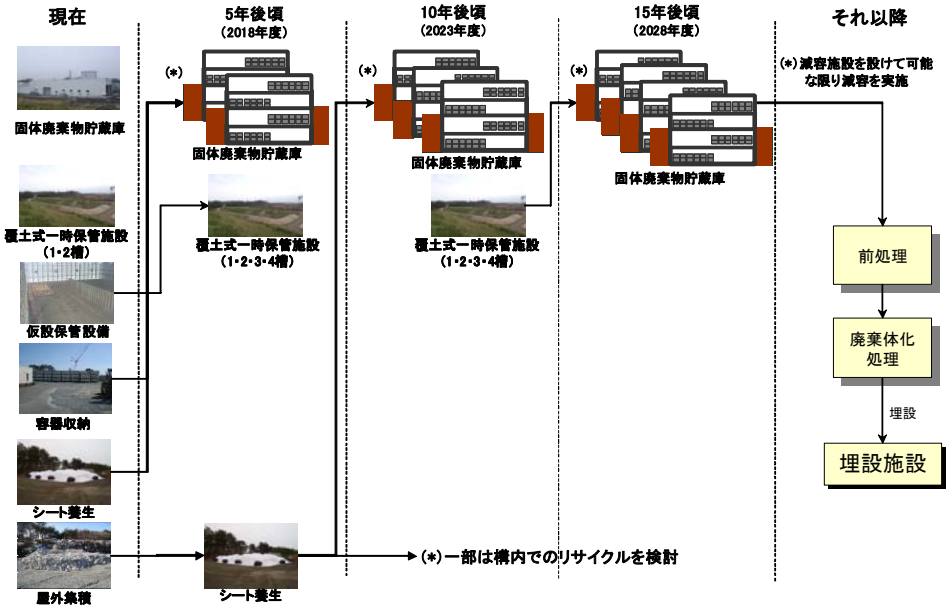
今後の保管イメージ

■ 一時保管しているガレキ等は、より信頼性の高い固体廃棄物貯蔵庫に保管していきます。

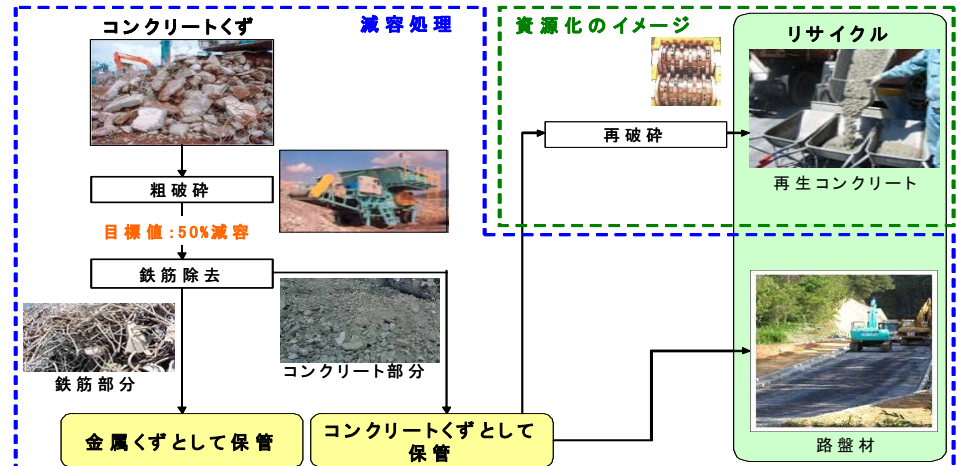
減容処理と資源化のイメージ（コンクリートの例）

■ 発生したガレキ等は減容処理を進めることに加え、ごく低線量のコンクリートなどについては、資源化していくことを検討しています
