## (1) 1～4号機の状況

## (2) 1～4号機の現状と課題

# (3) 廃止措置等に向けたロードマップ全体イメージ

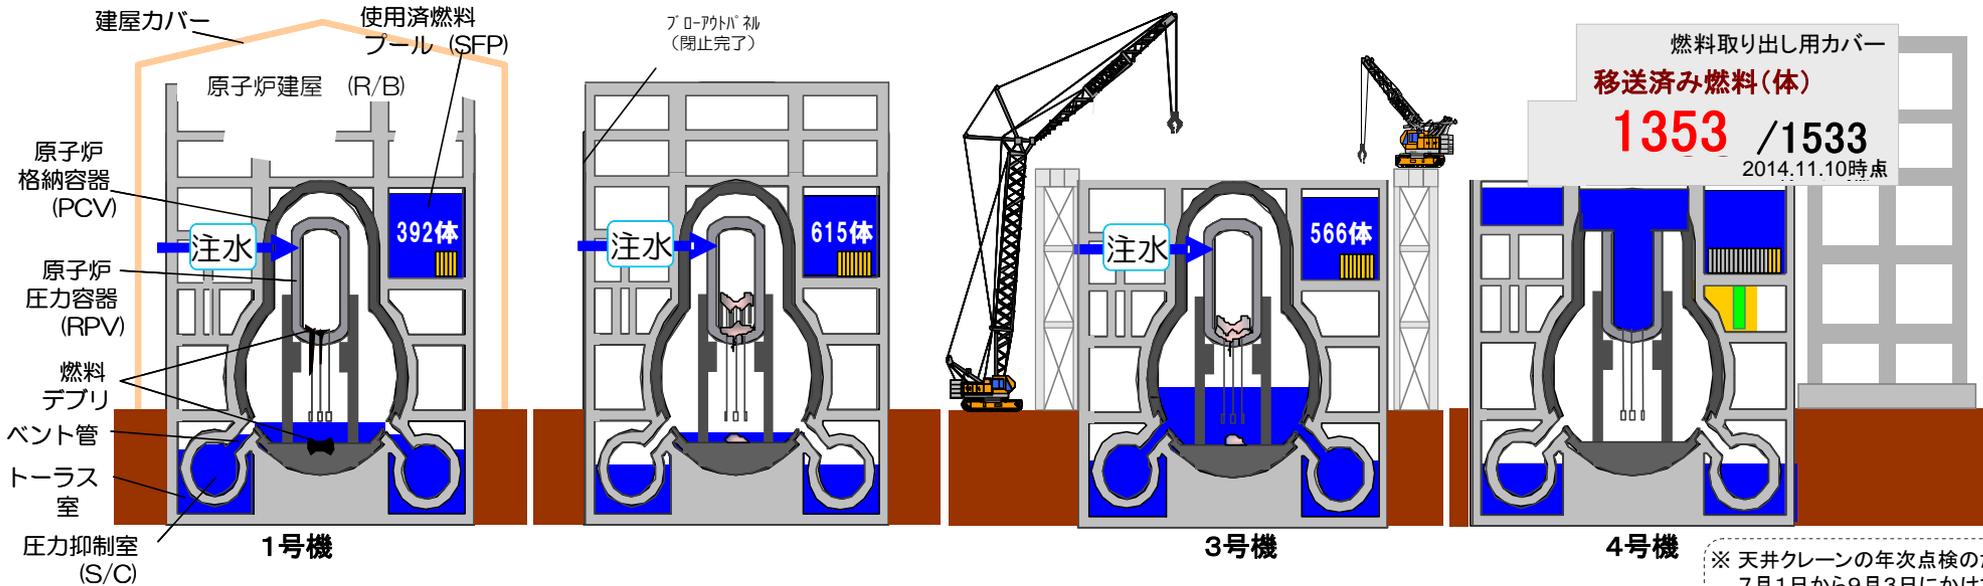
各号機ともに「冷温停止状態」を継続

※ 天井クレーンの年次点検のため、7月1日から9月3日にかけて燃料取り出し作業を中断していたが9月4日より作業を再開

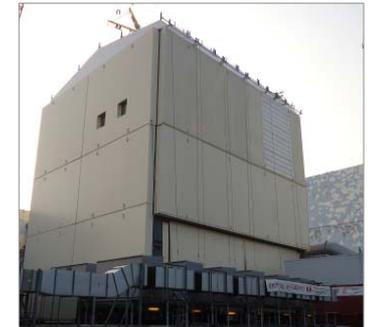
2011年3月12日撮影

原子炉の安定冷却継続により、放射性物質の発生量は減少  
 水素爆発した原子炉建屋にカバーを設置(2011年11月)  
 水素爆発により原子炉建屋上部が破損したため、建屋からの放射性物質飛散抑制が目的

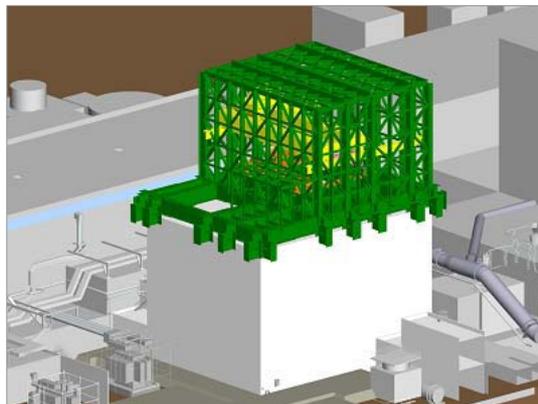
1号機プール燃料取り出し用架構イメージ

- 燃料デブリ取り出しは、燃料デブリを冠水させた状態で取り出す方法が作業被ばく低減の観点から最も確実な方法だが、今後の調査等の結果によっては、原子炉格納容器に水を張らずに燃料デブリを取り出す等の代替工法となる可能性あり
- 1号機は、プール燃料取り出しに特化した架構で燃料を取り出し、その後、燃料デブリ取り出し用架構を再設置し、燃料デブリを取り出す
- 2号機は、建屋周辺整備と並行して、燃料取り出し開始時期に影響がない範囲で、どのような設備にするか検討を継続
- 3号機は、プール燃料取り出し用カバーを設置し、使用済燃料取り出し後、燃料デブリを取り出す

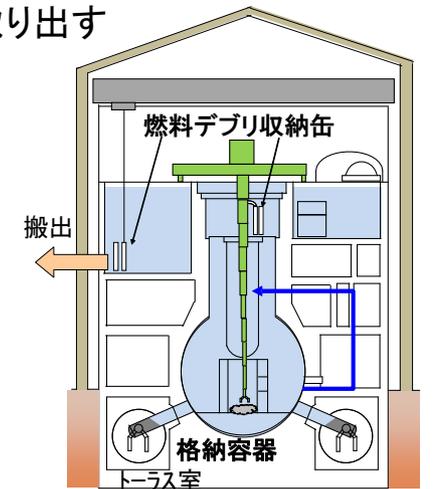
燃料デブリ取り出しイメージ (冠水させた場合)

※燃料デブリ  
(燃料と被覆管などが溶融し再び固まったもの)

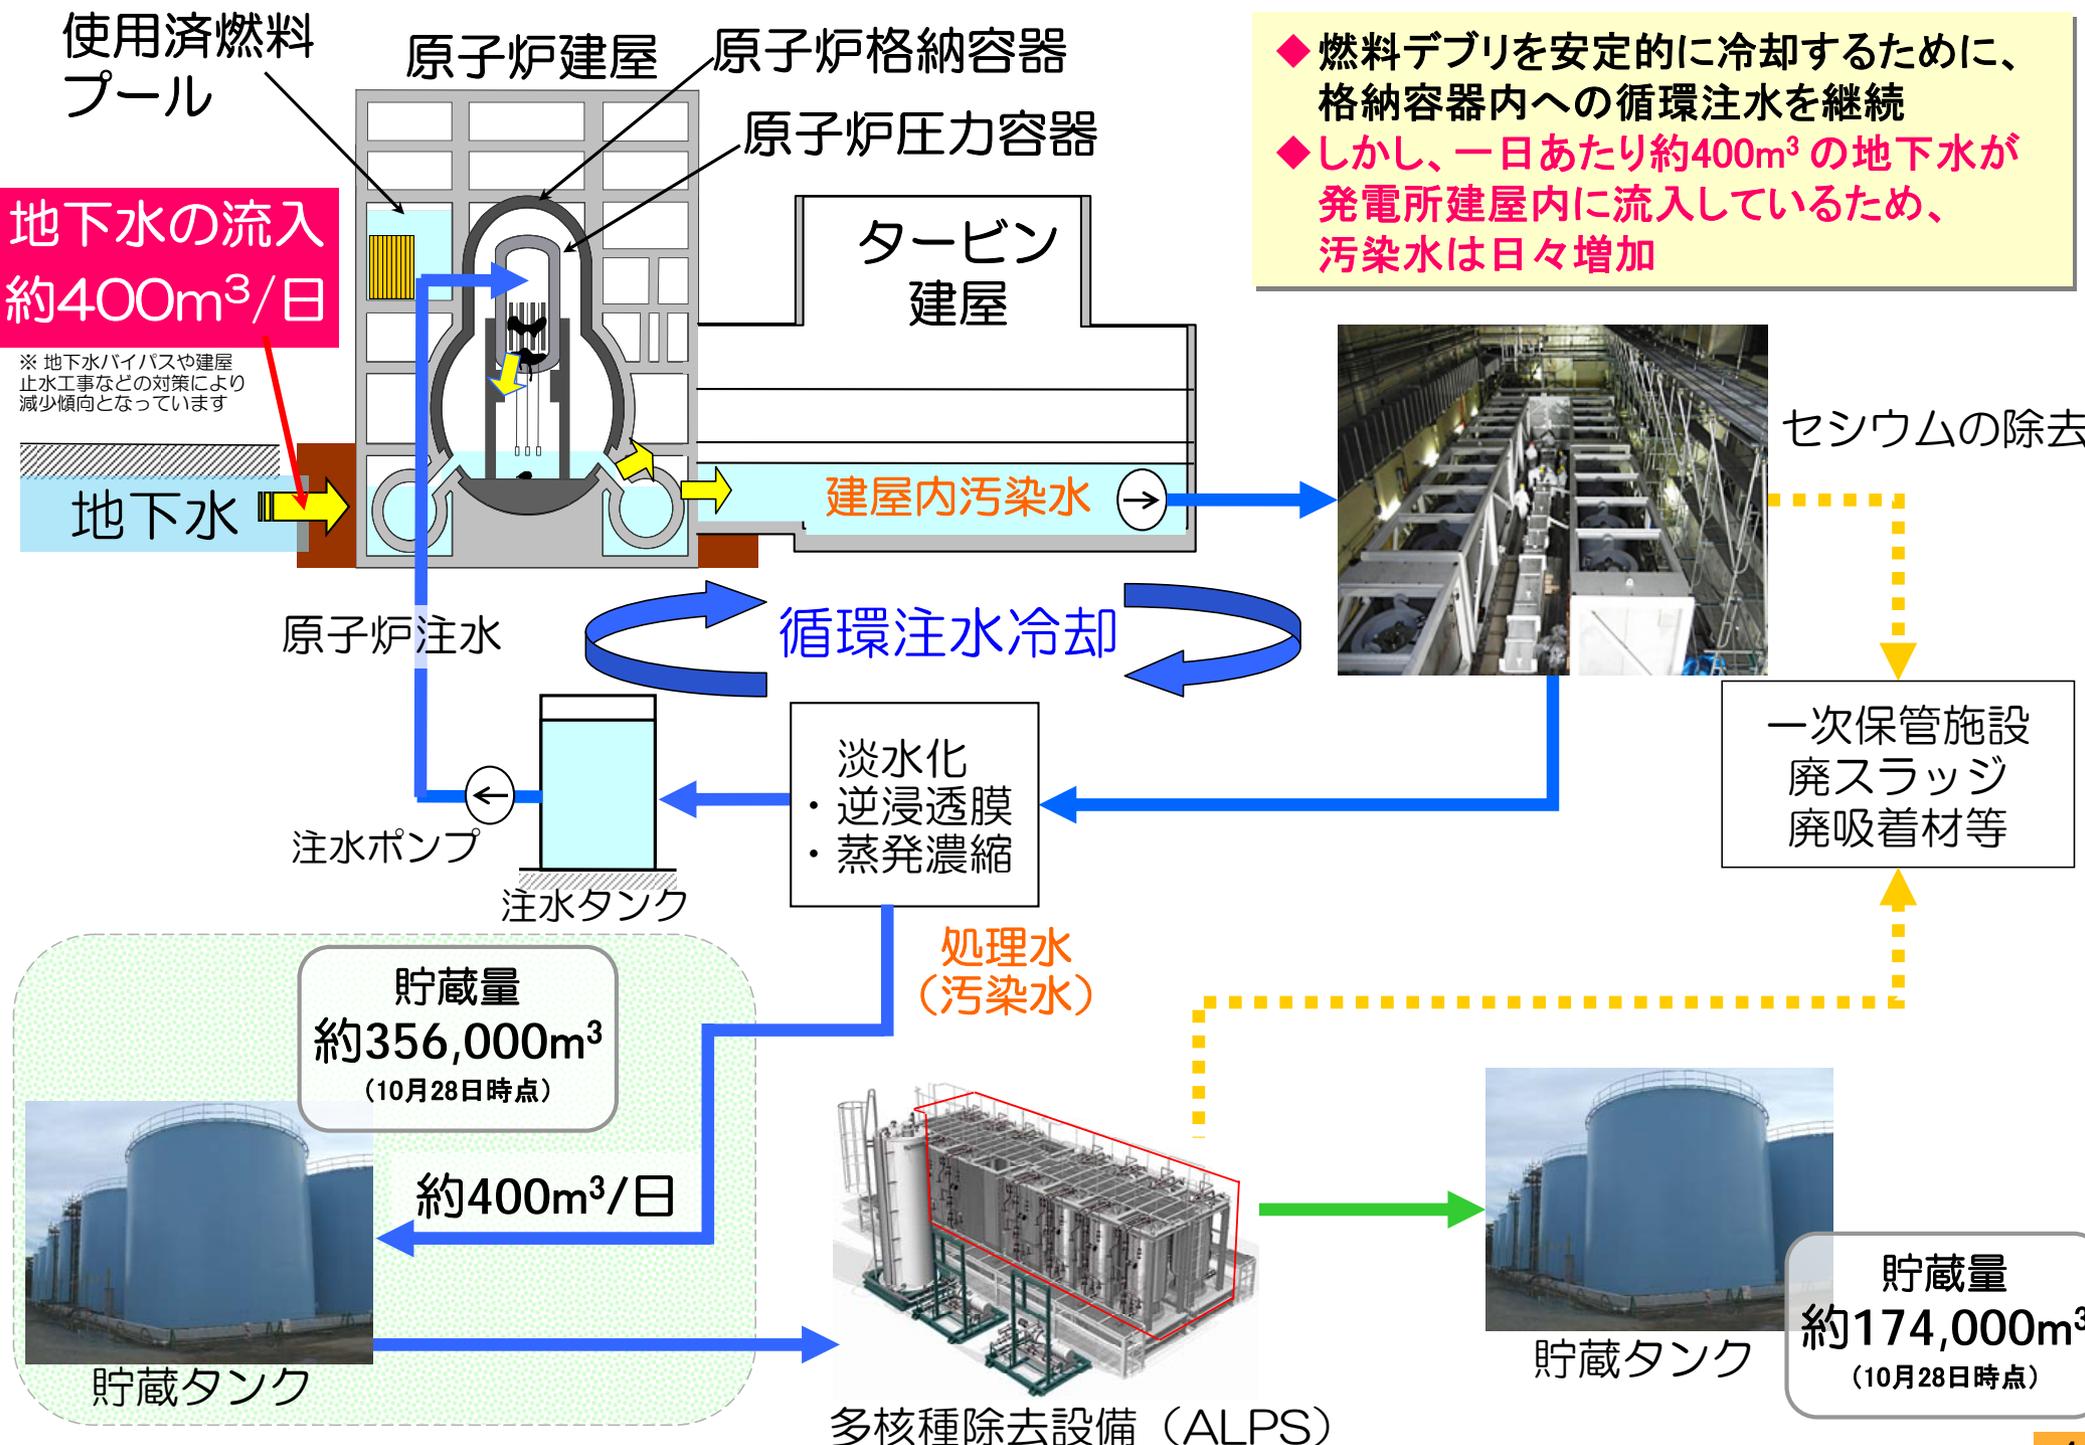
(4) 増え続ける汚染水と原子炉循環冷却の概念図

◆ 燃料デブリを安定的に冷却するために、格納容器内への循環注水を継続  
 ◆ しかし、一日あたり約400m<sup>3</sup>の地下水が発電所建屋内に流入しているため、汚染水は日々増加

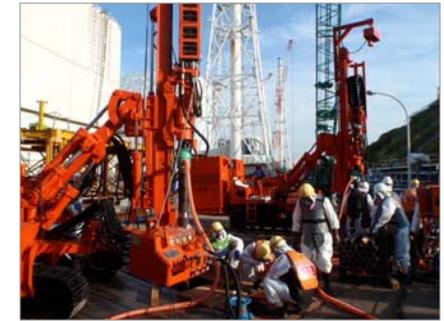
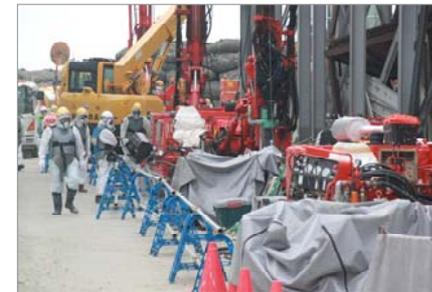
## 抜本対策② 陸側遮水壁(凍土方式)の設置

汚染水増加抑制・港湾流出の防止

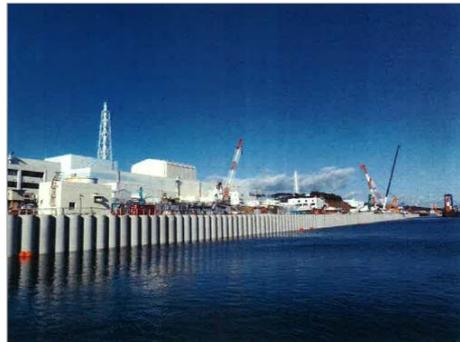
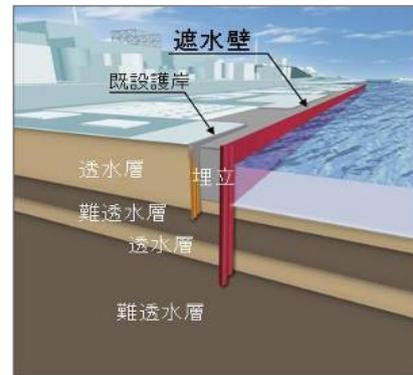
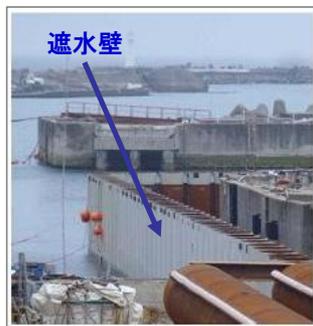
## 抜本対策① 海側遮水壁の建設

- 1～4号機海側に遮水壁を設置し、汚染された地下水の海洋流出を防ぐ
- 遮水壁を構成する鋼管矢板の打設は98%完了

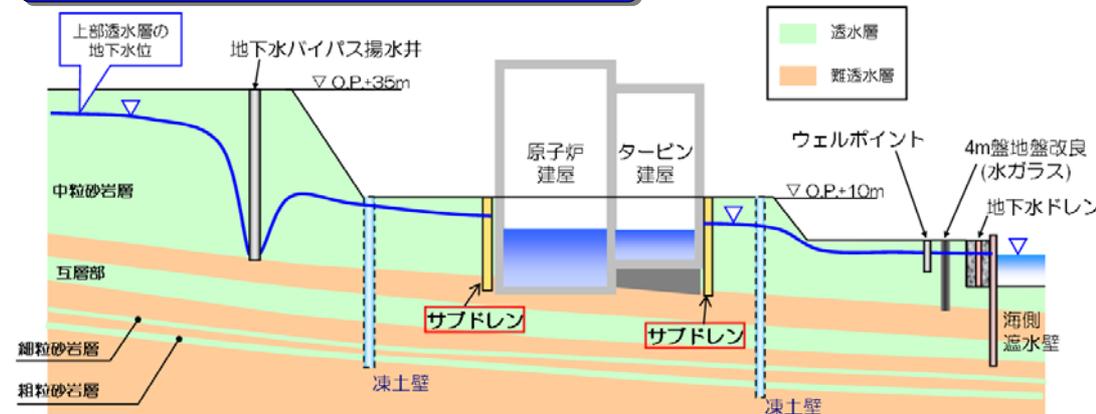
## 抜本対策③ サブドレンからの地下水くみ上げ

- 建屋近くに設置された井戸(サブドレン)を復旧させて、建屋周辺の地下水をくみ上げることで、建屋内への地下水の流入を抑制

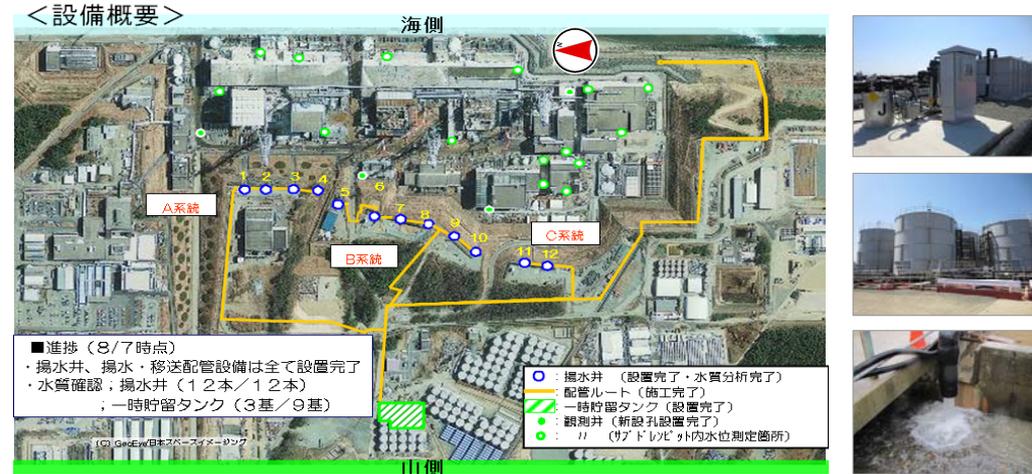
## 緊急対策② 建屋山側の地下水くみ上げ(地下水バイパス) 汚染水増加の抑制

- 山側から流れてきた地下水を、建屋の上流で揚水・バイパスすることで建屋内への地下水流入量を減らす
- 2014年5月21日に排水開始。これまでに計48,439tを排水

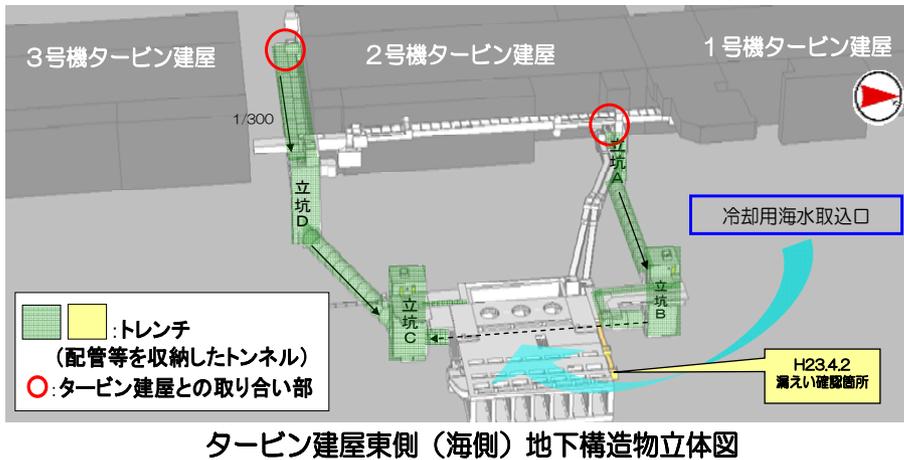
## 緊急対策① トレンチ内高濃度汚染水の除去 汚染源除去

- 原子炉建屋の海側の地下トンネル(トレンチ)には事故直後の高濃度汚染水が残留
- 周囲に浸透・拡散するリスクのある高濃度汚染水を除去

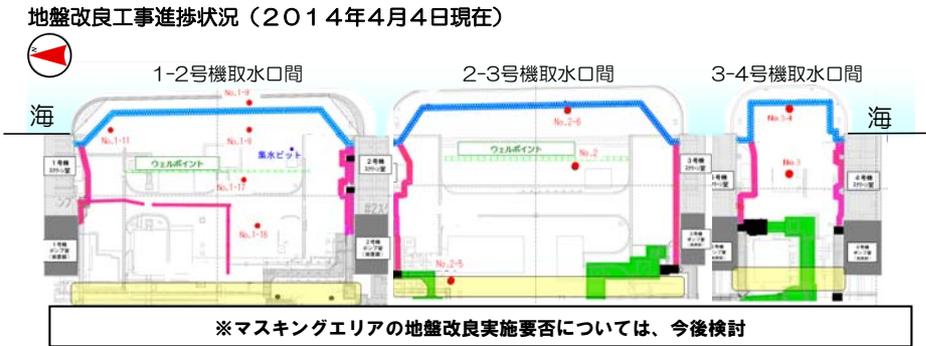
## 緊急対策③ 汚染エリアの地盤改良・地下水くみ上げ・地表舗装 港湾への流出防止

- 薬液注入による地盤改良を実施し汚染している地下水の流出を抑制
- 地盤改良し、ポンプで地下水を汲み上げる
- 雨水の浸透抑制のため、地表面をアスファルト等で舗装

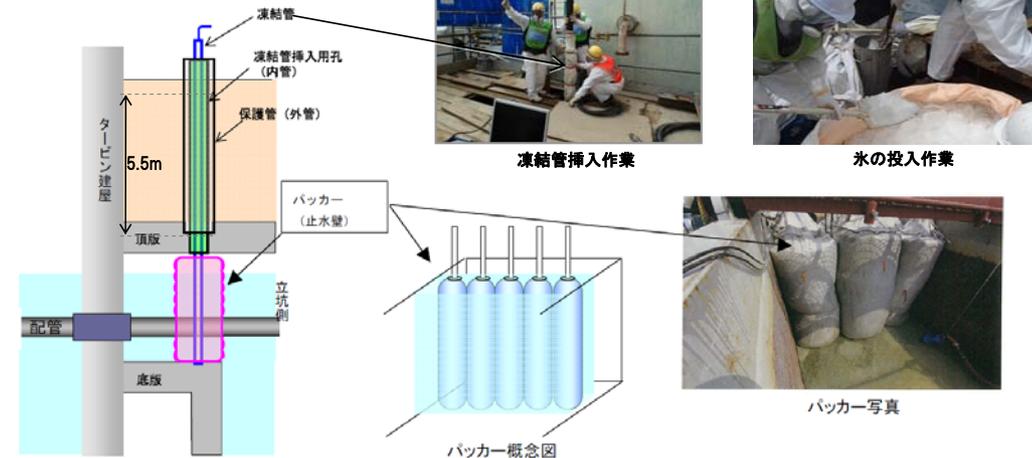
凍結方法 (1 関連)

- ① 地上部からトレンチ頂版に開けた穴に凍結管とパッカー(ナイロン製の袋)を挿入する
- ② パッカー内にセメントとベントナイトの混合物を充填し拡張させる
- ③ 凍結管内に冷媒を循環させる
- ④ パッカー内の間隙水を凍結させるとともに、周囲の水も凍結させ、氷の止水壁を構築する

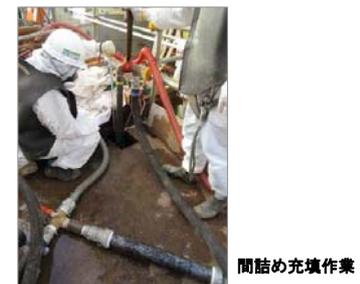
間詰め充填作業

- 凍結していない部分や温度低下が遅れている部分があり、水位変動や流量の変化等が要因と考えられる
- 十分な止水性を確保し、凍結が弱い部分を強固にするため間詰め充填を実施

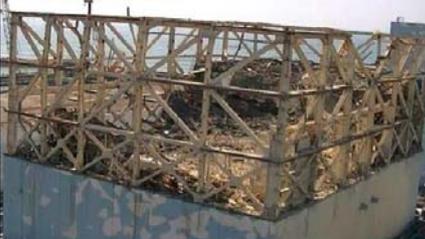
オペフロ全景 (北西面)

撮影2011年6月頃

- 建屋カバーは放射性物質の飛散抑制を目的として2011年10月に設置
- 建屋カバー内のオペフロ(※)上には、今も、瓦礫が堆積している
- 崩落した屋根は、オペフロ上に面状に近い形状のまま落下している

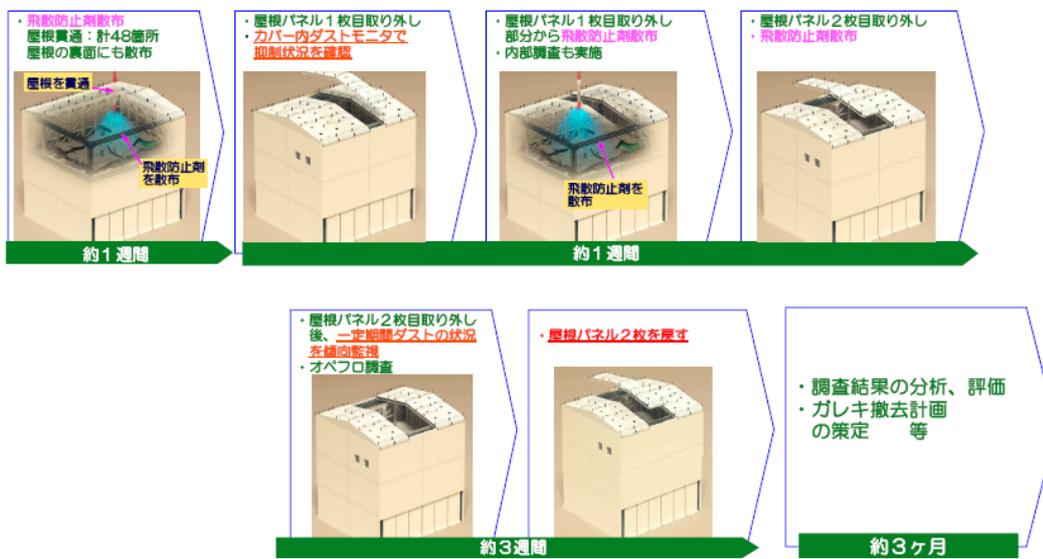
## 1号機建屋カバー解体のステップ

- カバー解体の作業は、オペフロ上に設置したダストモニタによってダストの飛散を監視しながら、慎重に実施
- ダストモニタで警報が出た場合は、直ちに作業を中止し飛散防止剤を追加散布
- 屋根パネル2枚目を取り外し、一定期間ダスト状況を傾向監視した後、オペレーティングフロアのガレキ状況やダスト濃度調査等を行う。
- 取り外した屋根パネルは、12月初旬までに一旦、屋根に戻す。

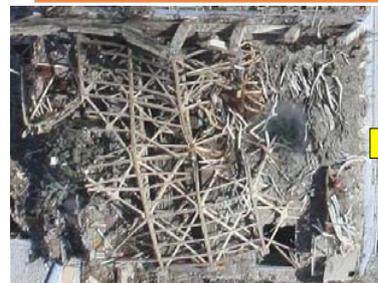
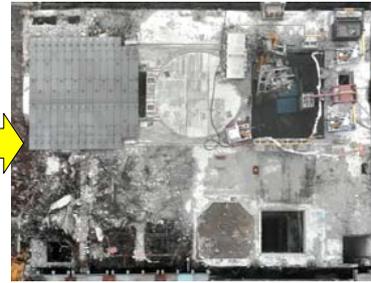
遠隔操作の重機を使ってガレキを撤去

●ガレキ撤去前のオペフロ状況  
(真上から撮影)

●ガレキ撤去後のオペフロ状況  
(真上から撮影)

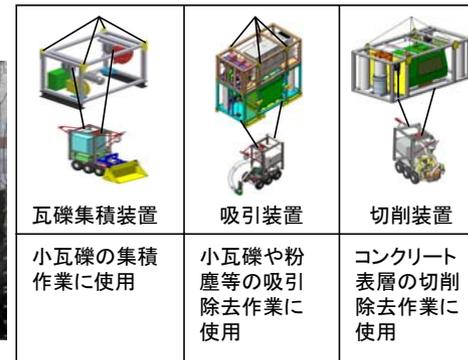
自走式除染装置

- 3号機のオペフロは線量が高く、人による作業が困難であることから、遠隔操作できる重機・除染装置を用いて除染作業を実施
- 一部のエリアにおいて予定していた除染作業が完了したことから、除染効果を確認した結果、除染前の線量と比較し、約1/3に低減
- なお、線量の低減効果が十分でないことから、追加の除染・遮へい対策を検討

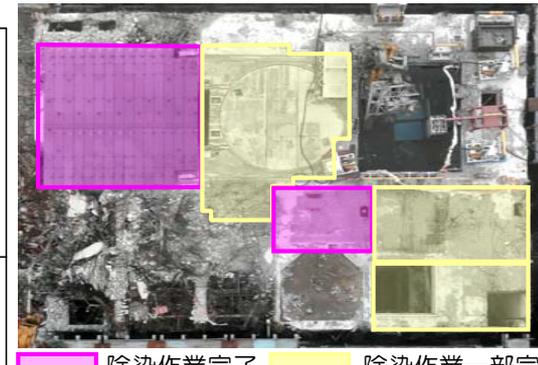
除染作業完了 (紫) 除染作業一部完了 (黄)

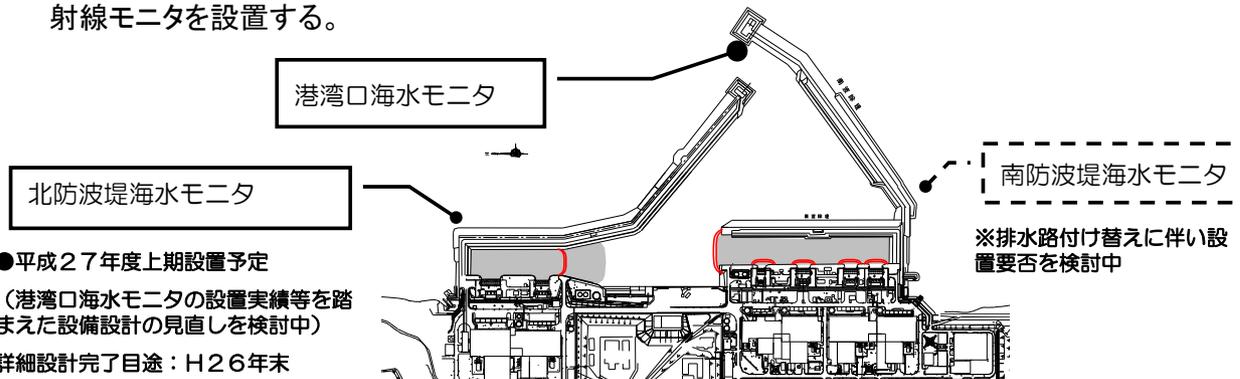
## 海水放射線モニタの設置

- 定期的を実施している海洋モニタリングを、常時行うことで傾向監視の頻度を高めること、また、万が一、福島第一の敷地から海洋への新たな漏えいが発生した場合の影響把握を行うことを目的として、主要核種のセシウム134、セシウム137およびベータ線核種を対象とした海水放射線モニタを設置する。

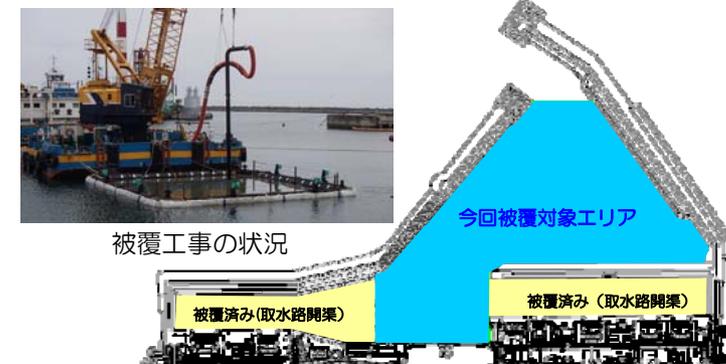
## 海底土被覆工事の概要

- 目的：港湾内海底面を被覆し、海底の汚染物質の拡散を防止する
- 被覆面積：約18万m<sup>2</sup>
- 予定工期：H26.4～ H27.3末【12ヶ月】(拡散防止を完了)
- H27.4以降(必要に応じ、耐久性確保のための被覆)
