福島第一原子力発電所の 汚染水の状況と対策について

平成26年9月5日

東京電力株式会社

1. 「汚染水対策」の3つの基本方針

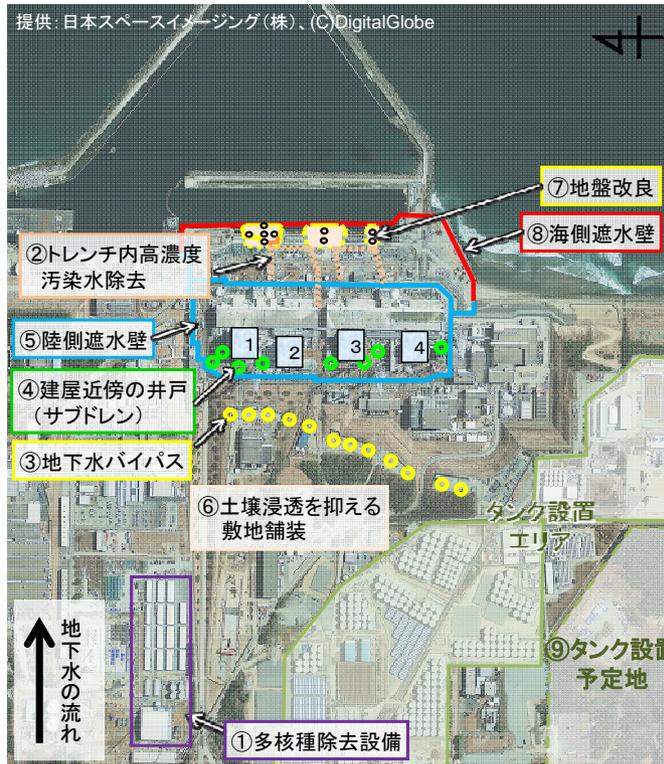
～事故で溶けた燃料を冷やした水と地下水が混ざり、1日約400トンの汚染水が発生しており、下記の3つの基本方針に基づき対策を進めています～

方針1. 汚染源を取り除く

- ①多核種除去設備による汚染水浄化
 - ②トレンチ(注)内の汚染水除去
- (注) 配管などが入った地下トンネル。

方針2. 汚染源に水を近づけない

- ③地下水バイパスによる地下水汲み上げ
- ④建屋近傍の井戸での地下水汲み上げ
- ⑤凍土方式の陸側遮水壁の設置
- ⑥雨水の土壌浸透を抑える敷地舗装

方針3. 汚染水を漏らさない

- ⑦水ガラスによる地盤改良
- ⑧海側遮水壁の設置
- ⑨タンクの増設（溶接型へのリプレイス等）

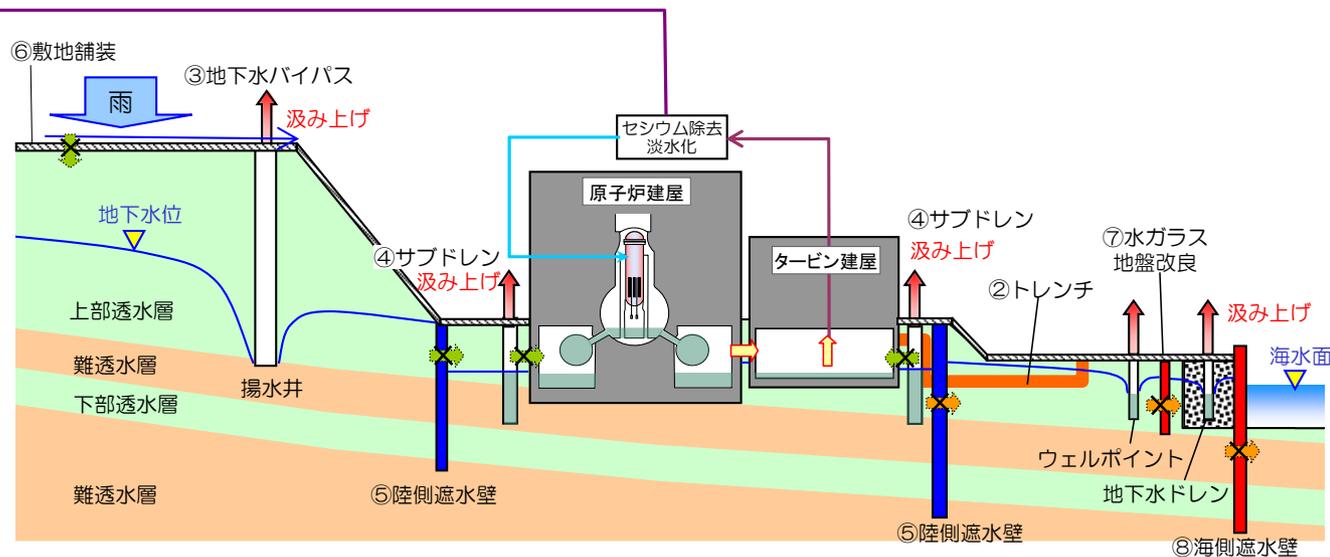
⑨タンクへの貯留（汚染水）：36万トン

①多核種除去設備

⑨タンク増設（処理済水）：12万トン

リプレイス

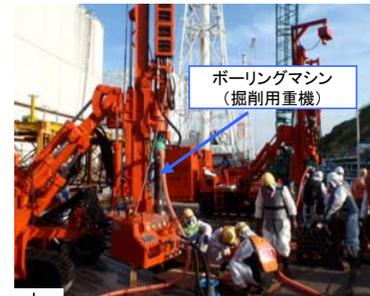
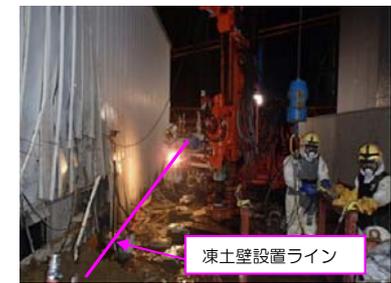
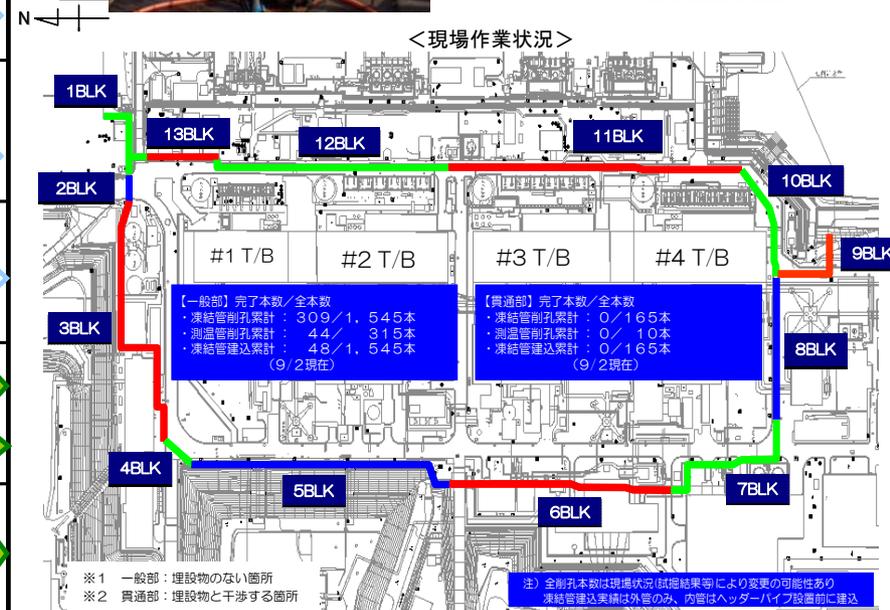
凍土遮水壁の進捗状況

- 建屋内の地下水流入を減らすため、建屋の周囲を凍土の遮水壁で囲む計画です。
- 発電所構内にて、小規模凍土壁の凍結試験を行い、温度や掘り返した状況から、凍土壁が造成出来ることを確認しました。
- 今年度末の凍結開始を目指し、6/2より凍結管・測温管を設置する穴の掘削工事を始め、9/2時点で353本削孔完了しました。

削孔完了本数/全削孔本数 (9/2現在)
 凍結管削孔本数累計：309/1,545本
 測温管削孔本数累計：44/315本
 凍結管建込本数累計：48/1,545本
 注) 全削孔本数は現場等の状況により変更の可能性あり

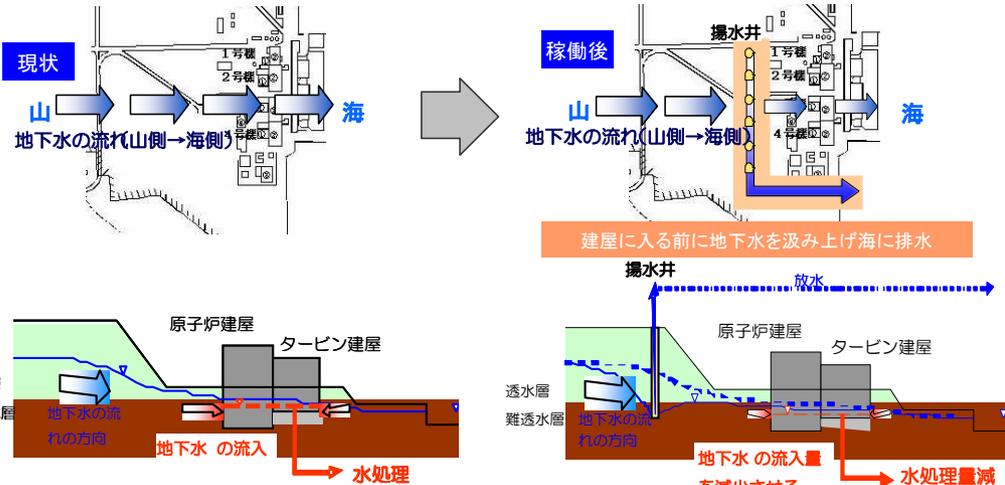
地下水バイパスの目的

地下水は、山側から海側に向かって流れています。
 その地下水の一部が建屋に流入し、汚染源に触れ、汚染水となり、汚染水が増加。
建屋内へ流入する地下水を少なくすることを目的に、建屋よりも上流で井戸を掘り、地下水を汲み上げて流路を変更する「地下水バイパス」を実施しています。

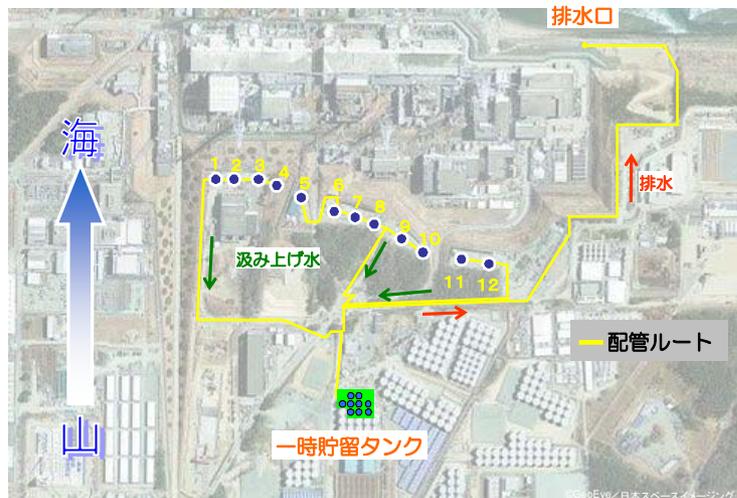
<揚水井等の設置状況>

- 建屋上流に12本の井戸（揚水井）を設置
- 揚水した地下水は、専用の配管で、専用のタンクに運び一時貯留
- タンク貯留水の水质を分析し、基準とする値（運用目標）未満であることを確認のうえ、排水

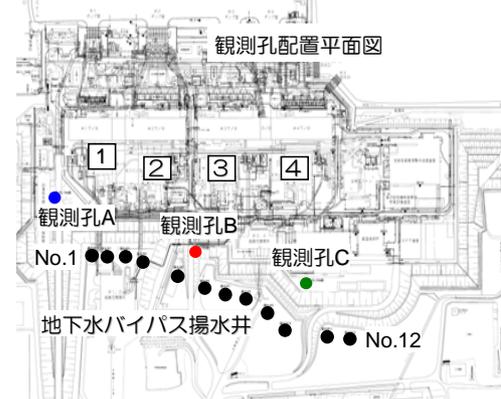
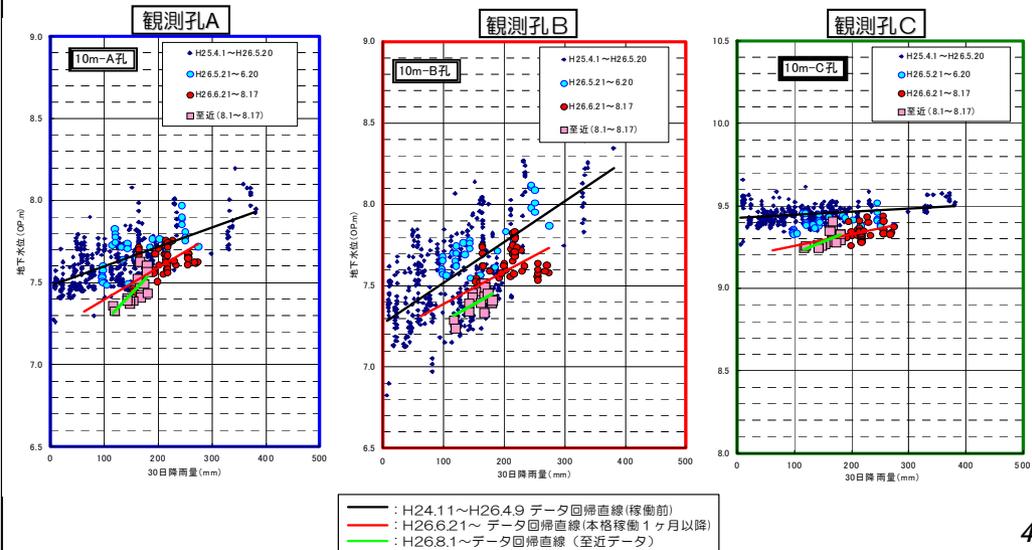
- 地下水バイパスの効果は、建屋周辺の地下水の水位により評価します。
- 建屋と同じ高さに観測用の井戸（観測孔）を設置し、地下水の水位を地下水バイパスの稼働前後で比較しました。
- 雨の影響を除いて、地下水の水位をくみ上げ開始当初と比較すると、1ヶ月程度経過した地下水の水位の方が低い傾向が確認されました。
- 今後は、建屋周辺に設置されているサブドレンの地下水の水位や、建屋流入量についても評価していきます。

○地下水バイパス揚水井の地下水水位を段階的に低下中。観測孔の地下水水位が、地下水バイパスの汲み上げ開始前と比較し20~30cm程度低下していることを確認。

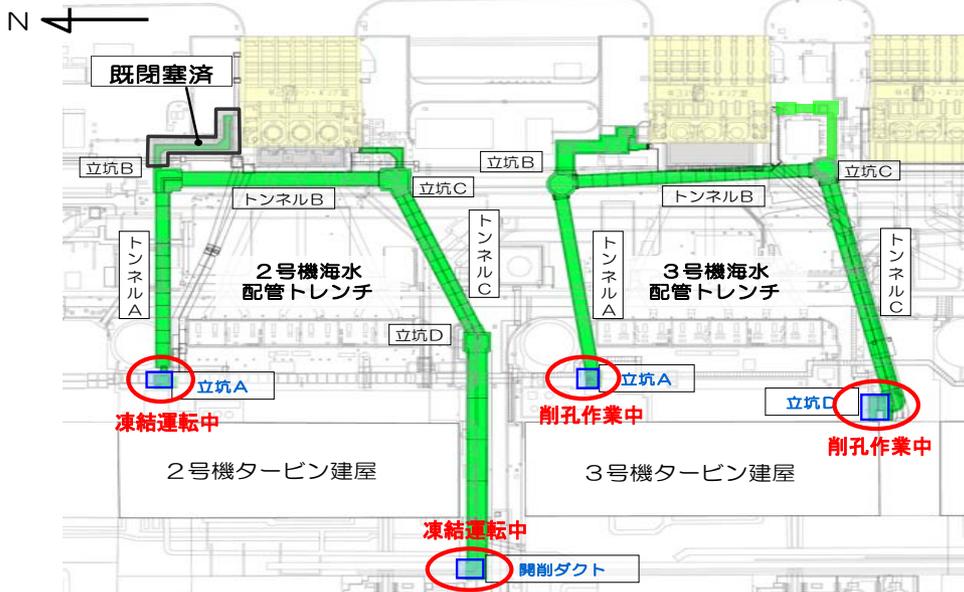
- 2, 3号機のタービン建屋海側にある海水配管トレンチ(地下トンネル)には事故直後の高濃度汚染水が残留しています。
- トレンチ内の高濃度汚染水が、大量に海に流出する万が一のリスクを未然に防止するため、トレンチ内の汚染水除去に取り組んでいます。

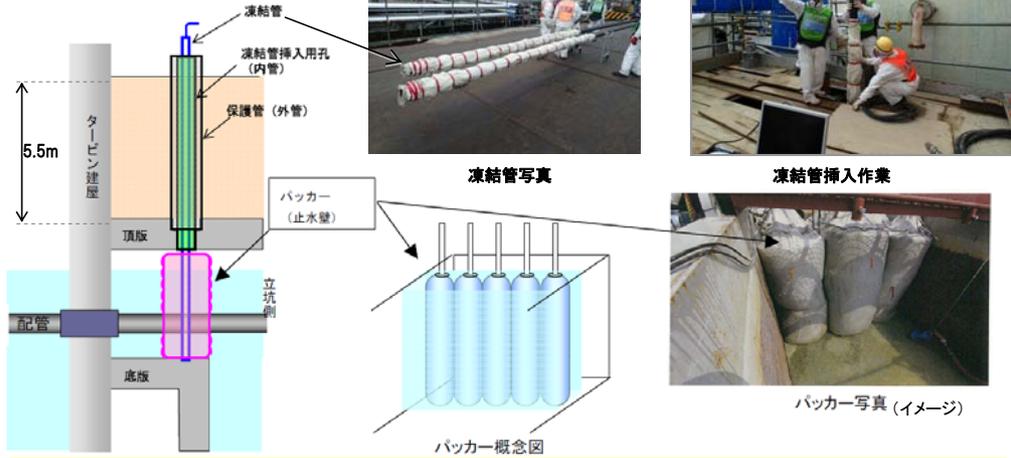
凍結方法

- ① 地上部からトレンチ頂版に開けた穴に、凍結管とパッカー(ナイロン製の袋)を挿入します。
- ② パッカー内にセメントとベントナイトの混合物を充填し拡張させます。
- ③ 凍結管内に冷媒を循環させます。
- ④ パッカー内の間隙水を凍結させるとともに、周囲の水も凍結させ、氷の止水壁を構築します。

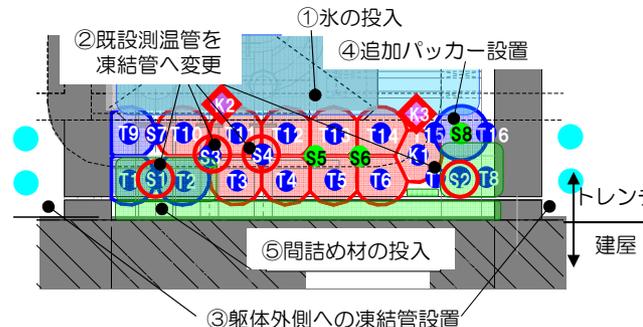
- 「2号機立坑A」「2号機開削ダクト」で凍結運転を開始していますが、一部の箇所では凍結が実現できていません。
- その理由として、タービン建屋と海水配管トレンチに水の行き来があり、水温差や流れが発生していることが凍結を阻害していると考えられます。
- このため、氷の投入による滞留水冷却や凍結管増設による冷却能力向上を行っています。
- 更に、水流の抑制による凍結の促進に向け、間詰め充填の試験を行っています。

【滞留水の冷却】
①水・ドライアイスの投入
【冷却能力の向上】
②既設測温管を凍結管へ変更(実施済)
→S1, S3, S4を凍結管に変更予定
③躯体外側への凍結管設置

【水流の抑制】
④間詰め材の選定, モックアップ試験の実施
⑤凍結状況の追加調査
⑥追加パッカー設置
→S8の位置に設置予定
⑦間詰め材の投入
