# 福島第二原子力発電所の至近状況

2014年 9月 5日  
福島第二原子力発電所

東京電力

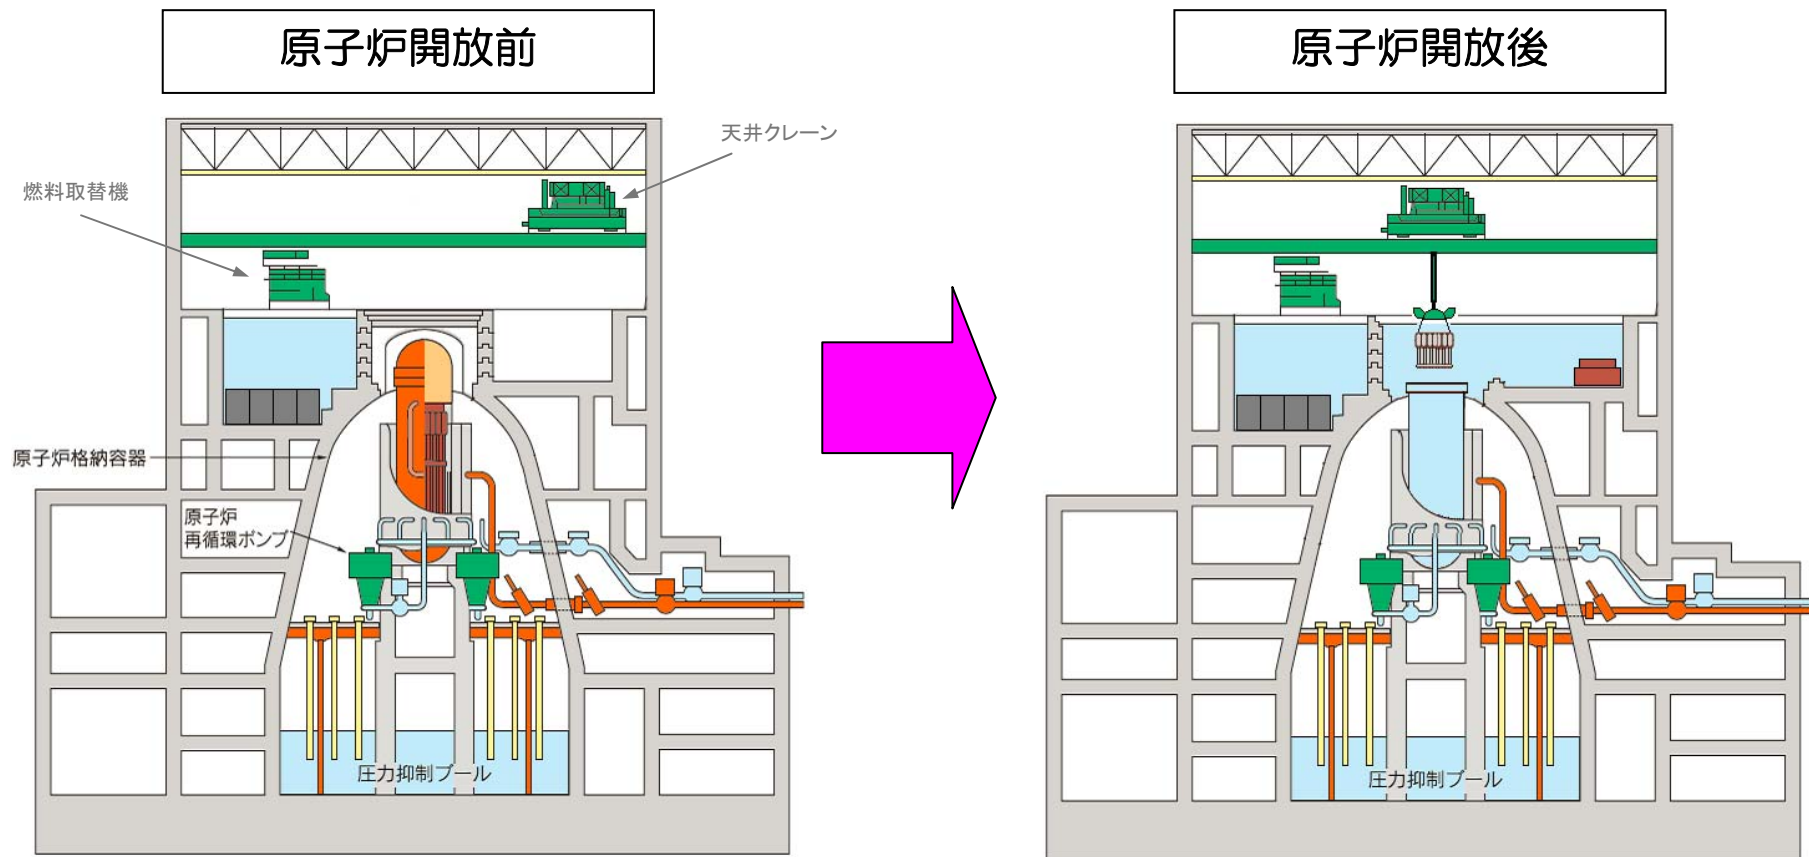
燃料移動に先立ち、原子炉建屋の天井クレーンを使用して順次、「コンクリートハッチ」、「原子炉格納容器の蓋」、「原子炉圧力容器の蓋」、「蒸気乾燥器」、「気水分離器」の取り外しを実施。

※マークII改良型原子炉格納容器の例

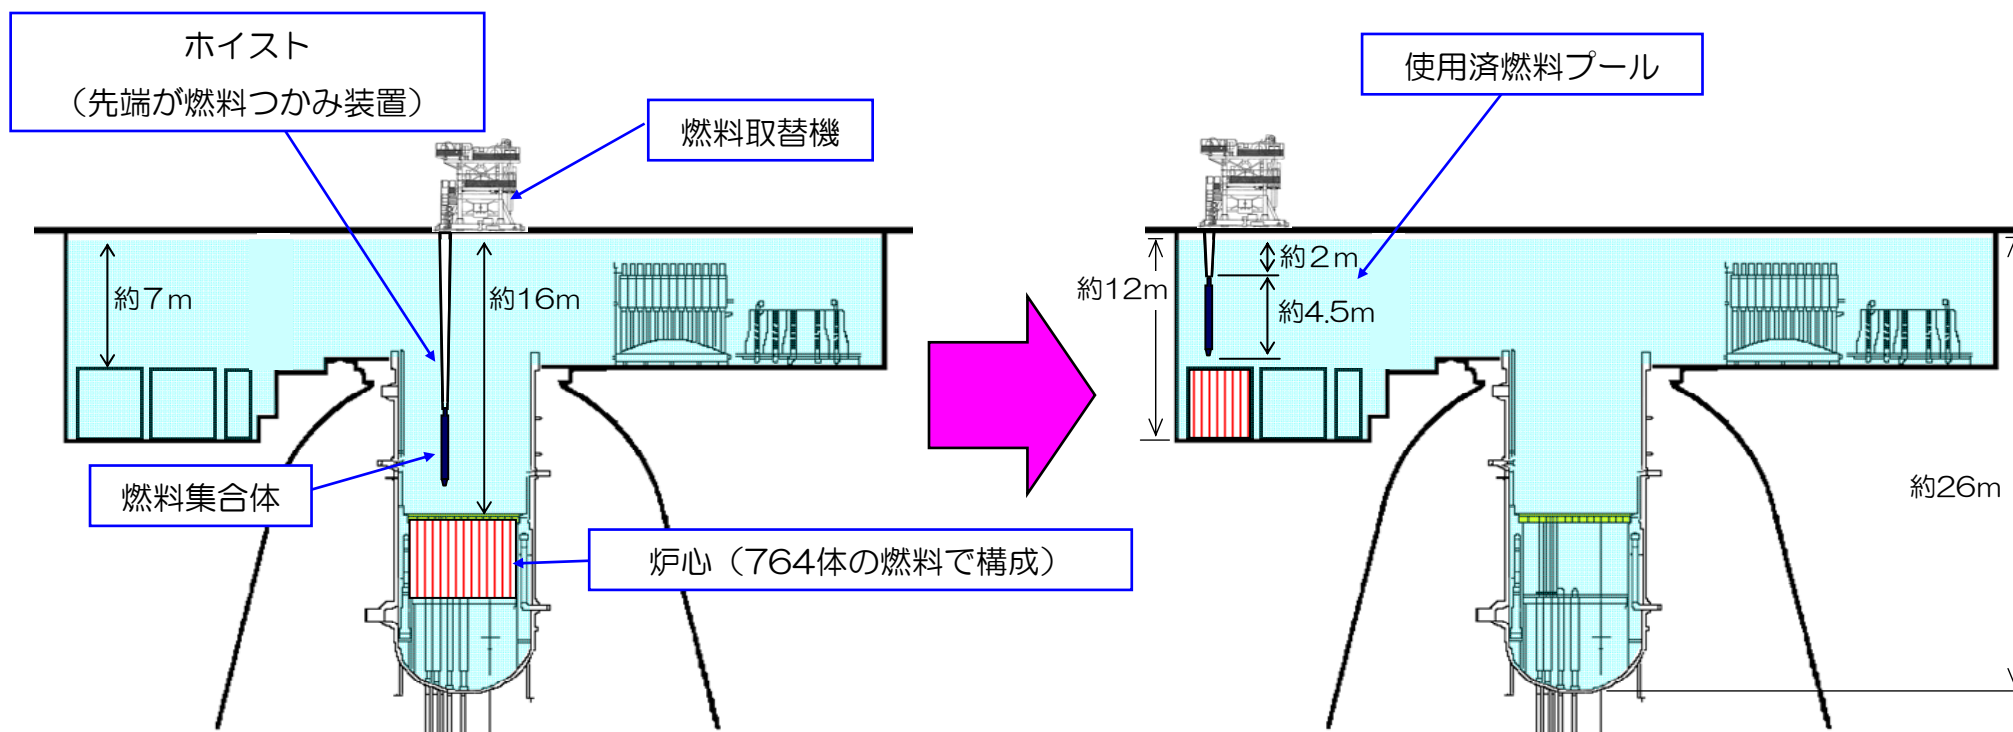
- ①燃料取替機に装着された燃料つかみ装置を原子炉圧力容器・炉心内燃料集合体位置へ降下する。
- ②燃料つかみ装置によって、燃料集合体を吊り上げる。
- ③吊り上げた燃料集合体を、使用済燃料プールへ移送し、使用済燃料貯蔵ラック内へ吊り降ろす。

原子炉内に装荷されている燃料の使用済燃料プールへの移動を順次行い、全燃料(764体)の移動が完了。

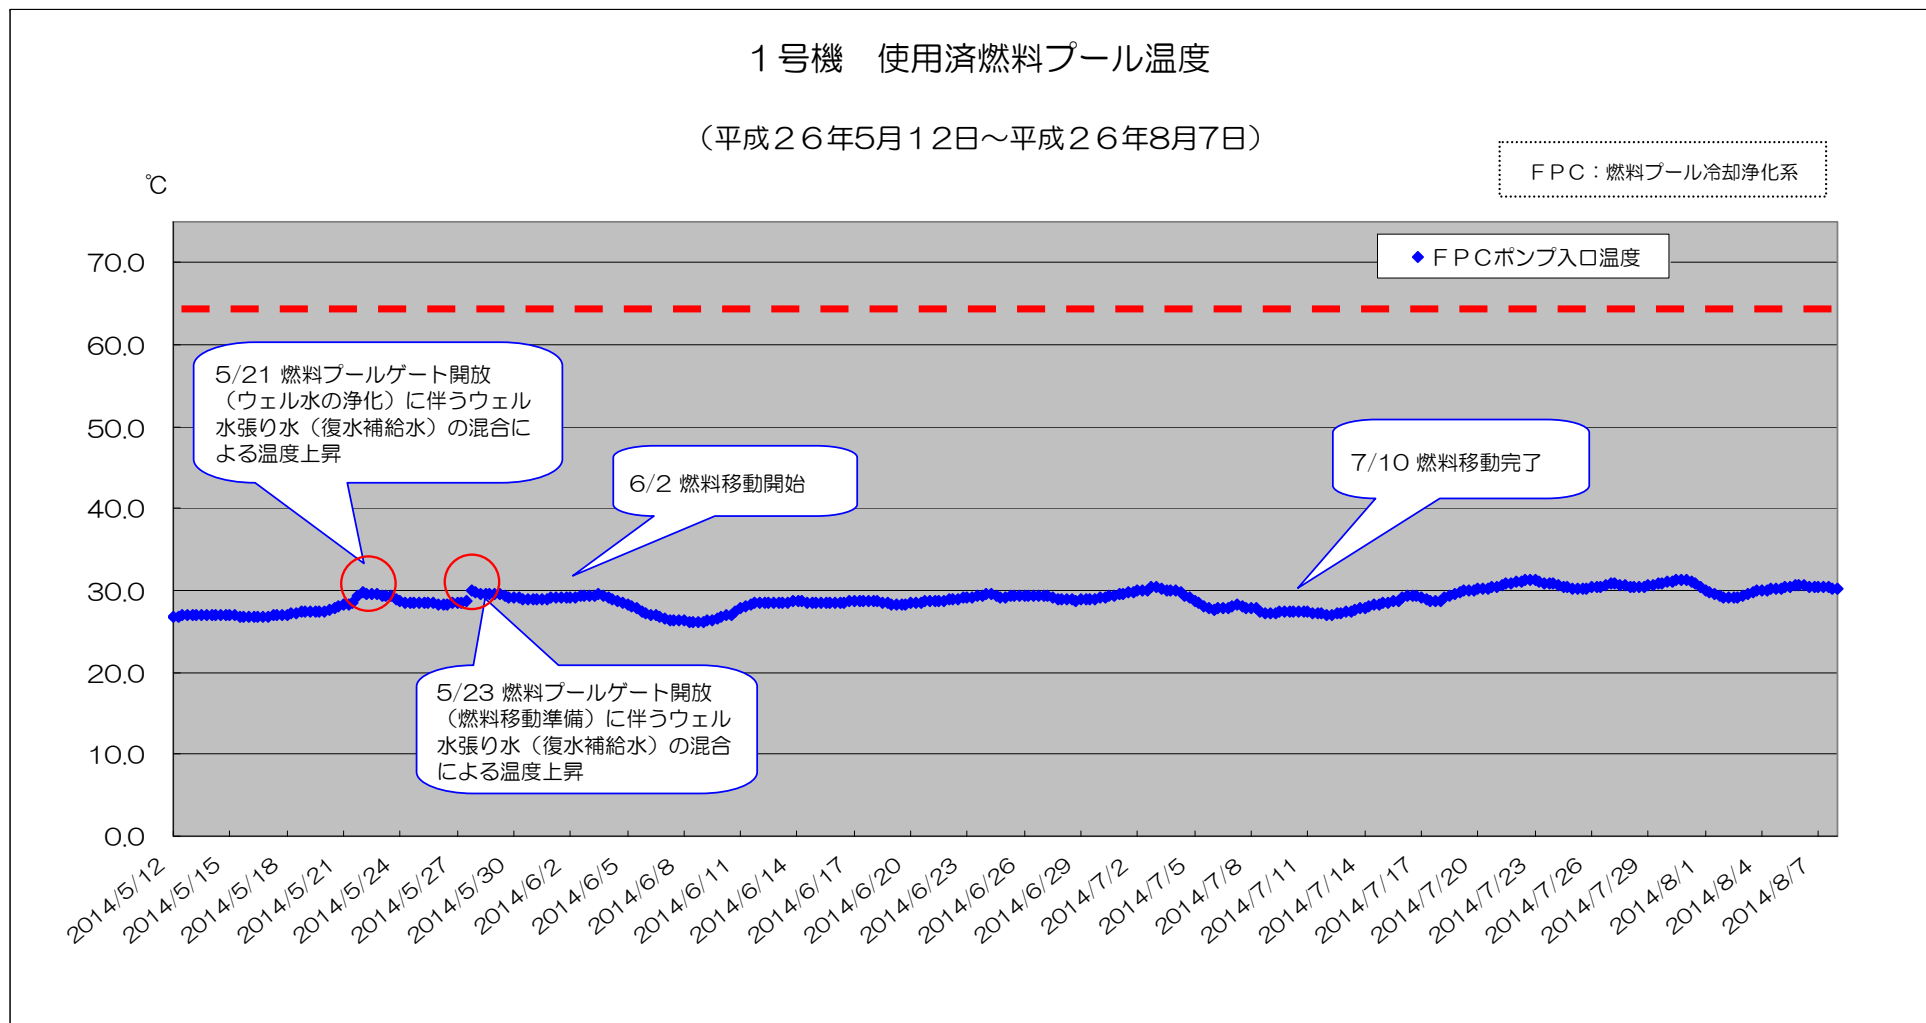
保安規定に基づき、水温が65℃以下であることを確認している（毎日1回）。

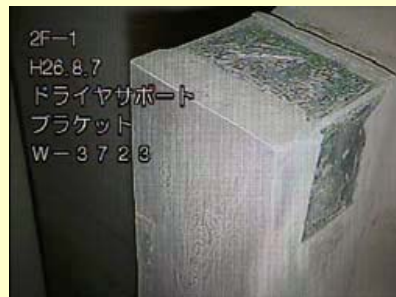
#### ○ 蒸気乾燥器支持ブラケット （4箇所）

ステンレス鋼の部材で、原子炉圧力容器内壁に溶接され、蒸気乾燥器を支持するもの。

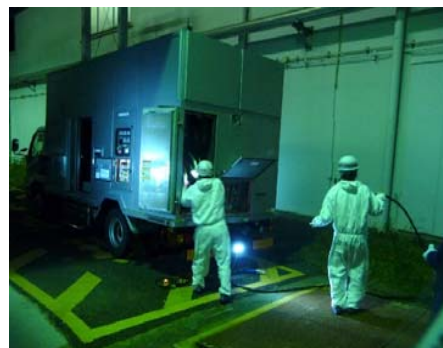
全交流電源喪失時に、原子炉・使用済燃料プールへの注水や除熱機能を維持するため、電源車を利用して必要な電源を供給するための訓練

電源車からのケーブル引き出し

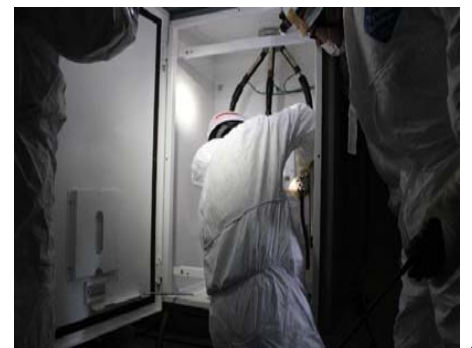
ケーブル接続箱へのつなぎ込み
