# 福島第一原子力発電所に関する要確認事項への回答

2020年2月19日

東京電力ホールディングス株式会社

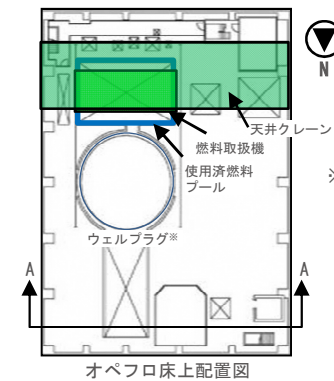
オペレーティングフロア南側のがれきの状況

オペレーティングフロア北側のがれき撤去作業は、コンクリート片などの撤去が概ね完了しました。また、崩落している屋根の鉄骨撤去の事前作業として、南側鉄骨への影響を与えないよう、北側と南側の屋根鉄骨を分断する作業も完了し、北側屋根鉄骨を撤去しています。

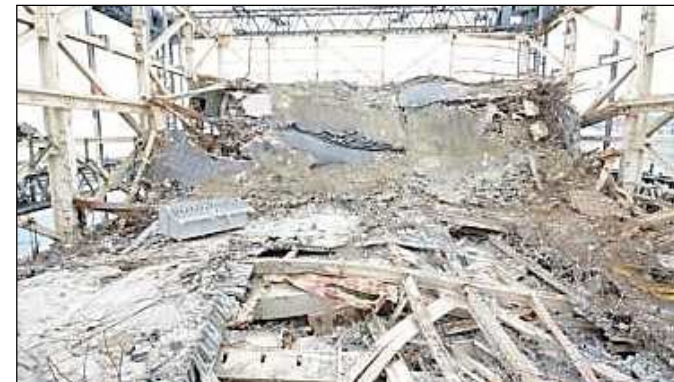
崩落屋根の状況

南側がれき撤去に際し屋根鉄骨・がれき等が落下するリスクを可能な限り低減するため、崩落屋根下についてがれき落下防止・緩和対策を実施します。

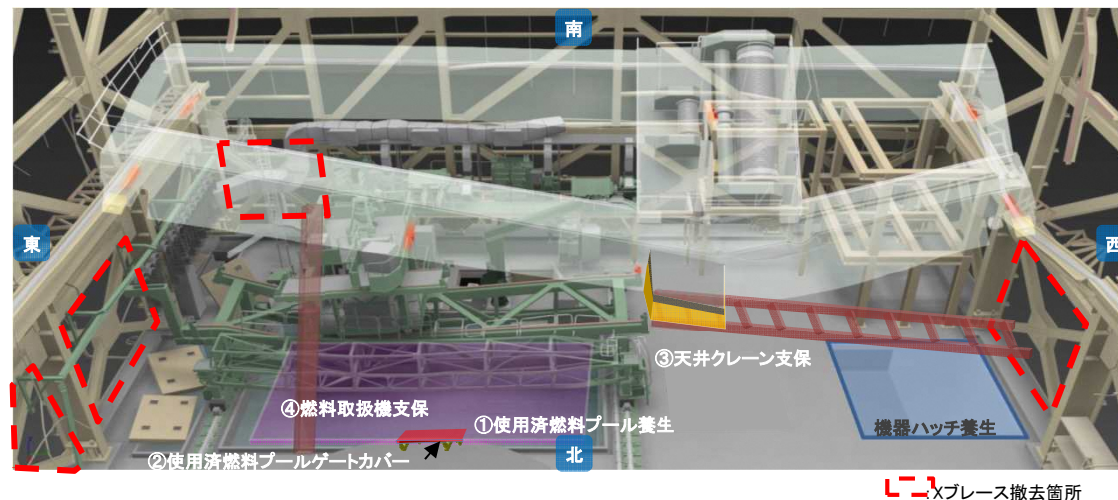
屋根鉄骨・小がれき等が使用済燃料プールに落下した際に燃料等の健全性に影響を与えるリスク低減

屋根鉄骨・小がれき等がプールゲート上に落下した際のプールゲートのずれ・損傷による水位低下リスクを低減

屋根鉄骨・小がれき等撤去により、天井クレーン/燃料取扱機の位置ずれや荷重バランスが変動し、天井クレーン落下に伴うダスト飛散のリスク及び燃料等の健全性に影響を与えるリスク低減

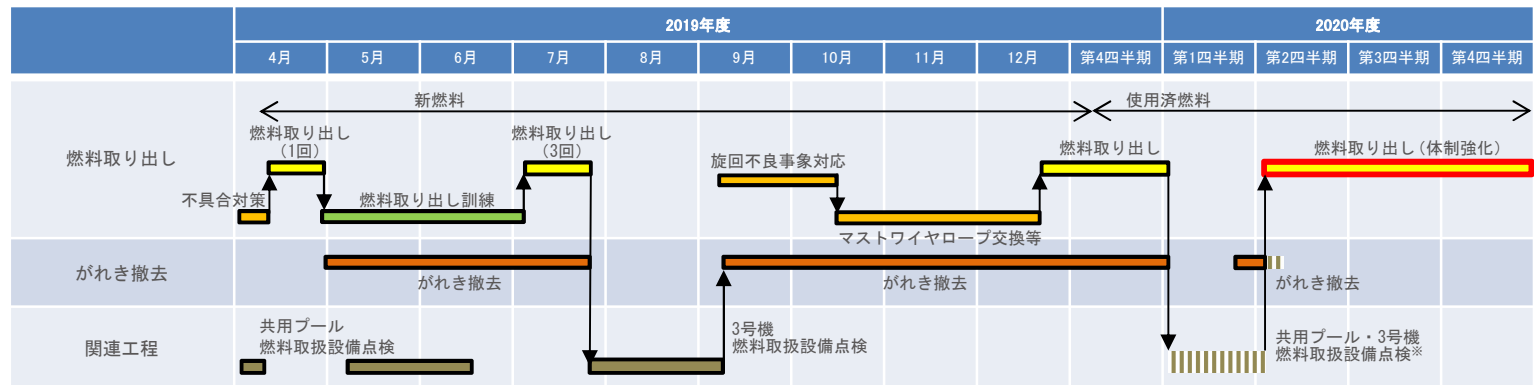
燃料取扱設備の点検後、燃料取り出し再開に向け、準備作業を実施していた際に確認されたマニピュレータ※（左腕）の動作不良等の不具合対応の最終確認を終え、2019年12月23日より5回目となる燃料取り出し作業を再開しました。

引き続き、周辺環境のダスト濃度を監視しながら安全を最優先に作業を進め、2020年度末の燃料取り出し完了を目指します。

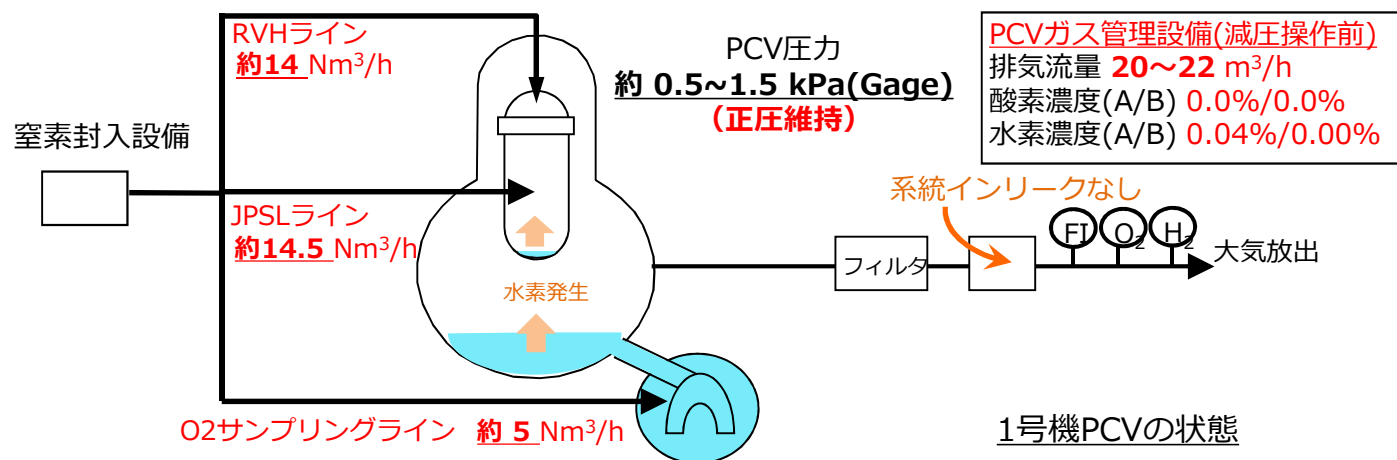
## (参考) ガス管理設備の排気流量増加に伴うPCV減圧について

- ・ 操作日時：2019年4月4日(木), 11日(木)
- ・ 対象号機：1号機
- ・ PCVガス管理設備排気流量：4月 4日 約20m<sup>3</sup>/h → 約24m<sup>3</sup>/h  
4月11日 約23m<sup>3</sup>/h → 約26m<sup>3</sup>/h
- ・ PCV圧力 操作前：約0.7kPa → 4月15日現在：約0.0kPa

- PCVガス管理設備の排気流量増加することにより、PCV圧力について、大気圧と同等まで減圧できることが分かった

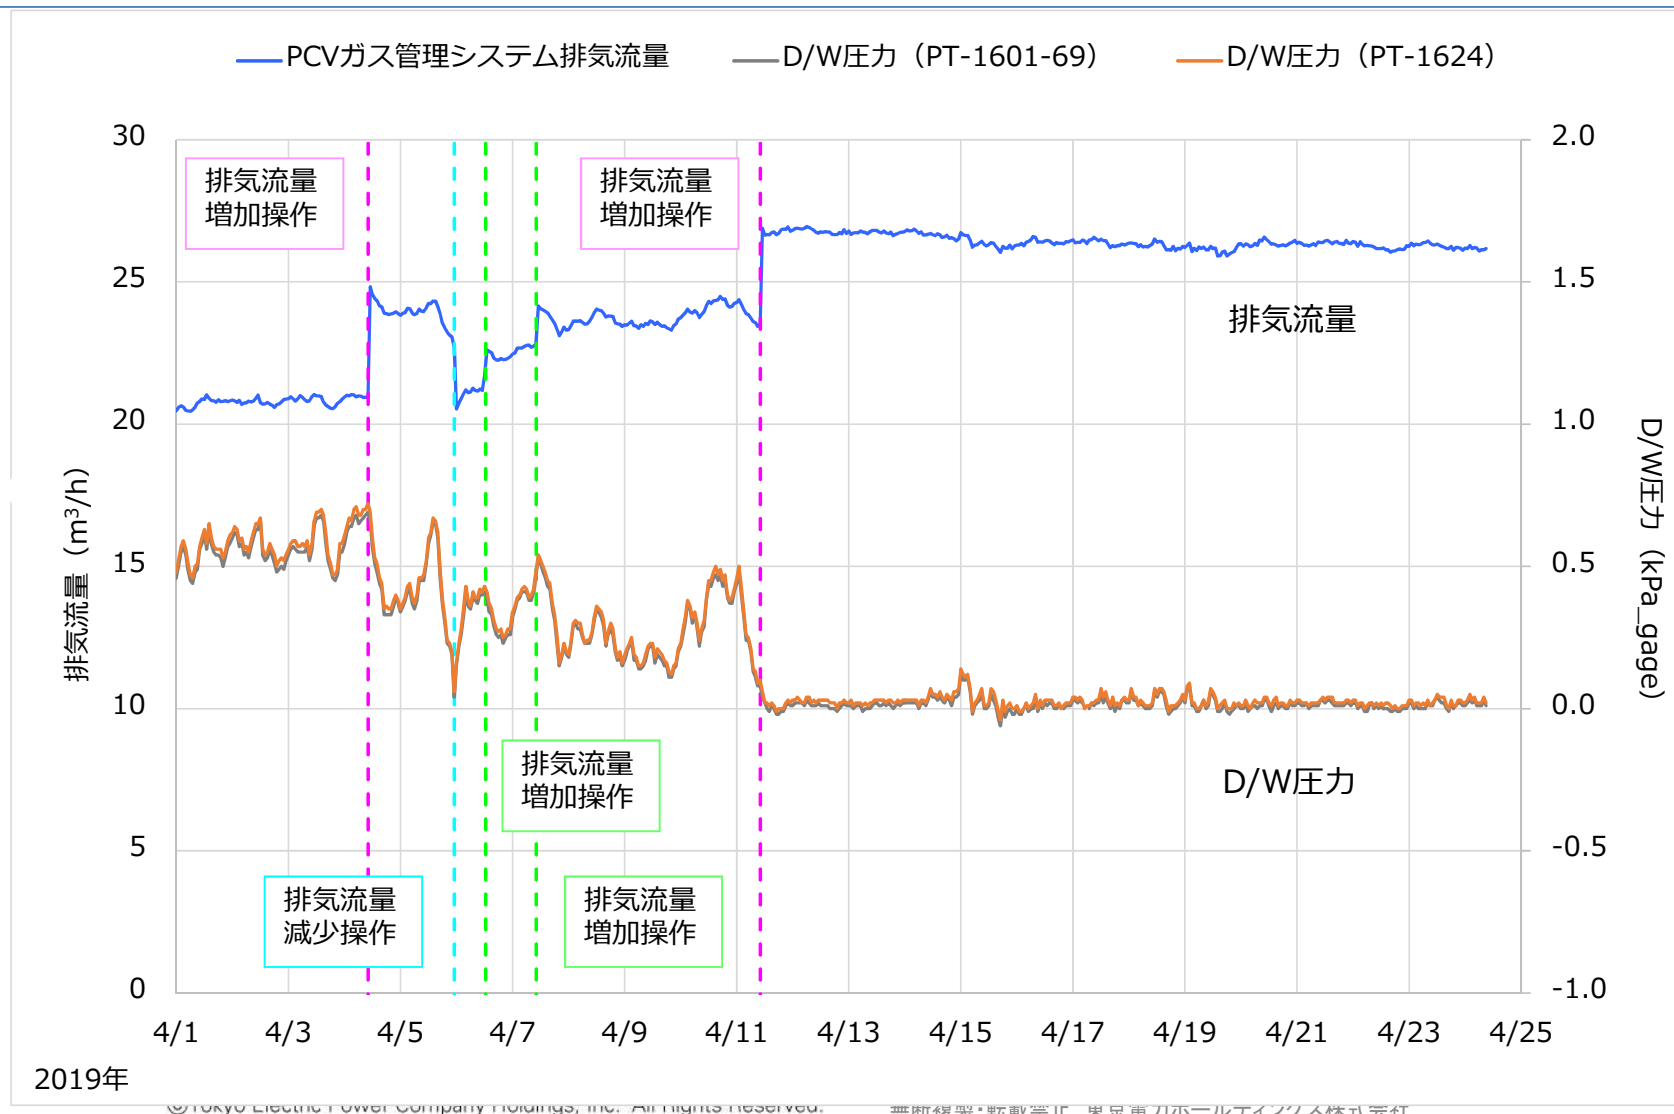
## (参考) 一部のPCV内温度の上昇事象

■ 4月11日の排気流量増加操作後、複数のPCV内温度計で指示の上昇を確認

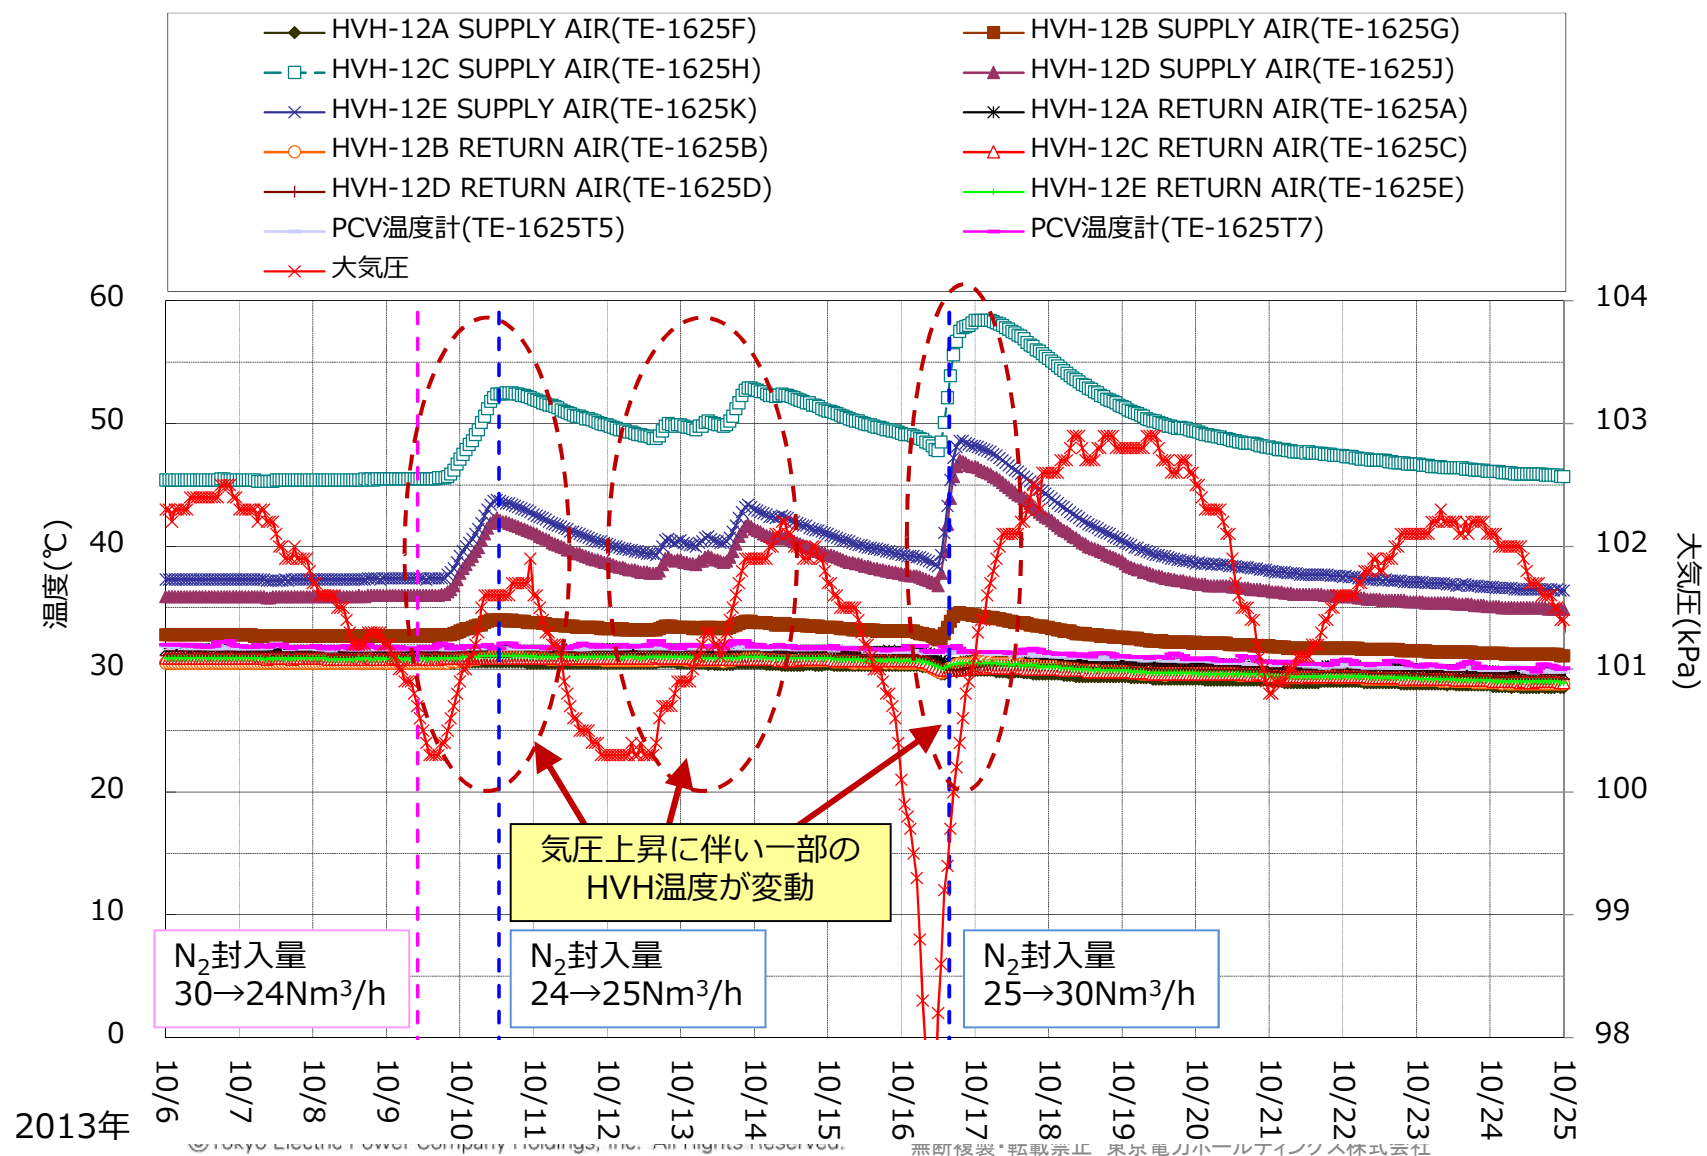
(参考) 過去の一部のPCV内温度の上昇事象 (1 / 2)

■ (2013年10月)N2封入量を減少させた後、大気圧の変動に伴いHVH温度が上昇

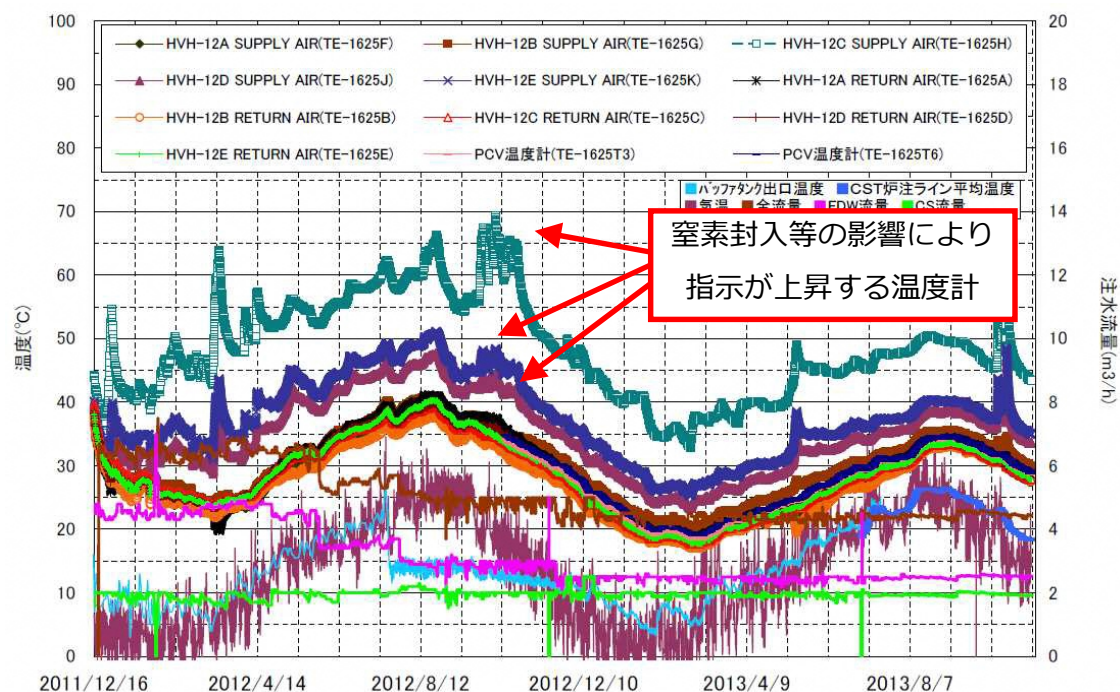
(参考) 過去の一部のPCV内温度の上昇事象 (2 / 2)

- 1号機では注水によらず、窒素封入等の影響によって、一部のPCV温度計の指示の上昇が観測されている。これはペデスタル内の熱源に起因していると推定。
