## 【汚染水について】

# 台風 19 号に対する防災対策及び被災状況について

# 2019年豪雨時における汚染水発生量（建屋流入量）について

# 建屋滞留水処理の進捗状況について

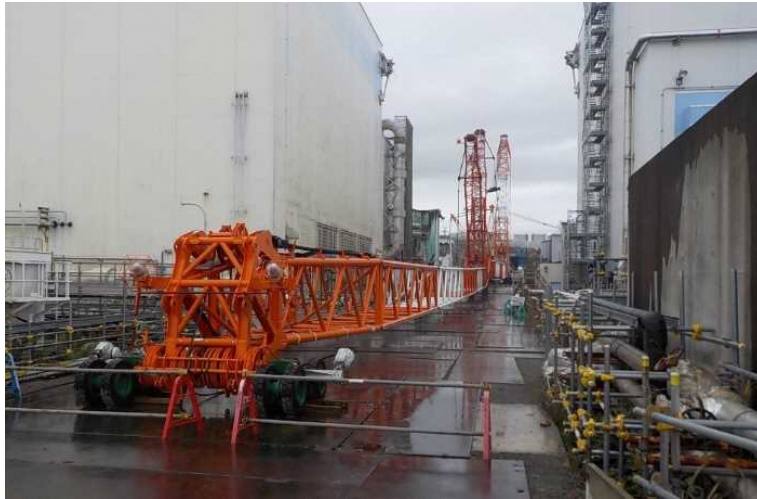
(600 t クレーン)

### ➤ クレーンのブーム伏せ状況

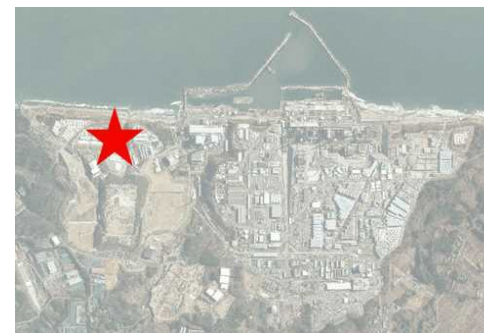
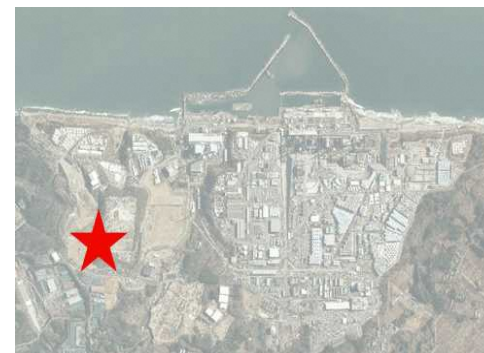
②第二土捨場北構内道路

- ・ 処理水タンクの堰力バー（堰内雨水流入抑制用）の一部損傷（破れ）
- ・ 発電所敷地内の一部法面の崩落（海洋や排水路への流れ込みはなし）

（参考）敷地内法面等、一部崩れの状況

【一部崩れている状況】

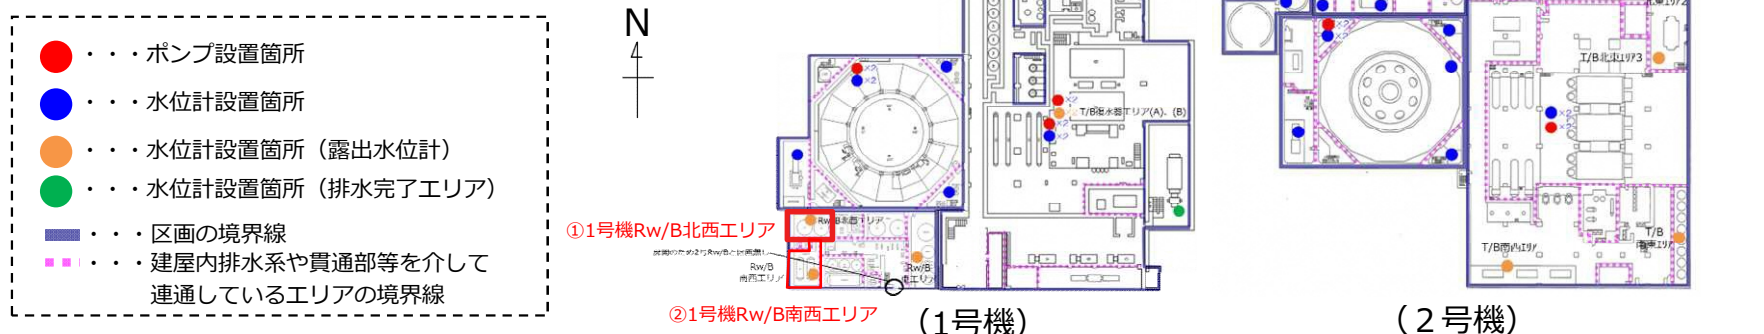
＜参考＞ 建屋の区画とポンプ・水位計の設置箇所

- 大雨（約160mm/週）後の10月28日から29日にかけて、各エリアの水位トレンドを確認したところ、建屋水位の低下に伴い、水位計が気中に露出し監視対象外（運用停止）としていた以下のエリアについて、滞留水水位が運用上必要なサブドレン水位との水位差（400mm）を確保できていなかった可能性があることを確認した。

①1号機廃棄物処理建屋（Rw/B）北西エリア、②1号機Rw/B南西エリア、③2号機タービン建屋（T/B）北東エリア

- 当該エリアについて、LCO（運転上の制限）逸脱を判断し1～4号機建屋周辺のサブドレンを全台停止するとともに、水位が確認された①と③については水抜きを実施し、サブドレン稼働後も十分な水位差が確保できることを確認した上でLCO逸脱からの復帰を判断した。

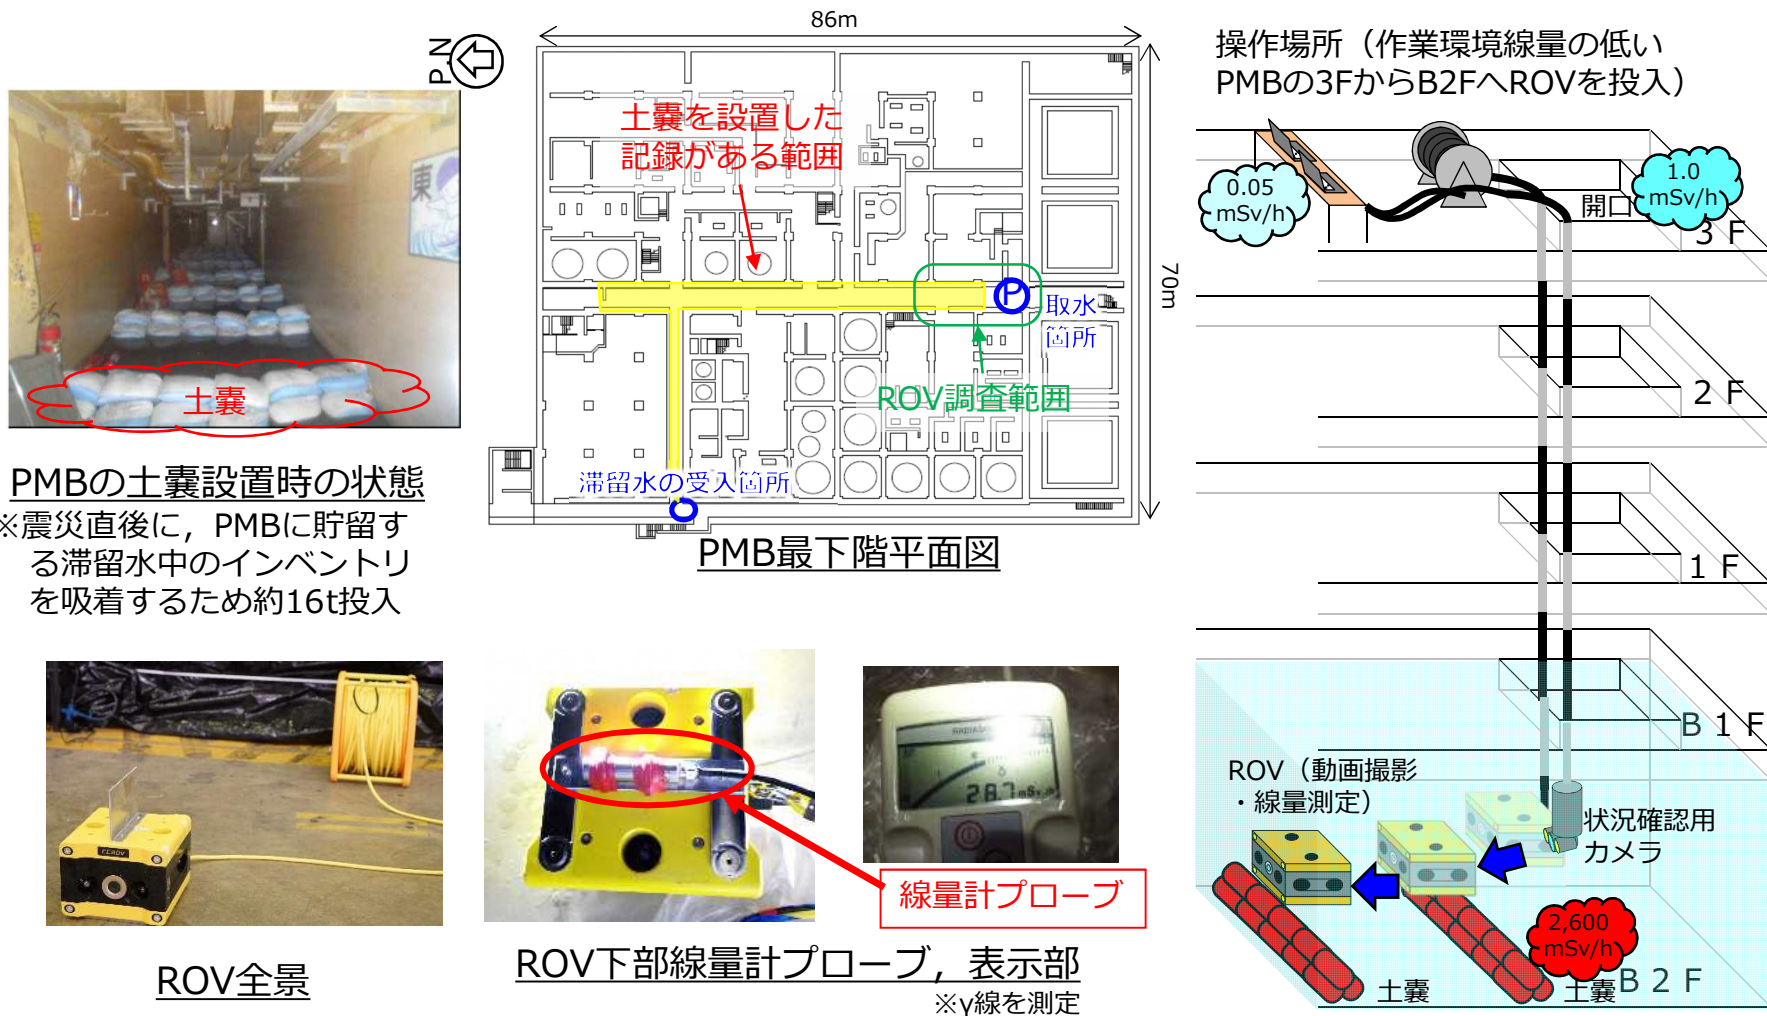
- 高い線量率が確認された要因として、滞留水に浸水した機器や配管、スラッジ等の影響又は存在が確認された最下階のゼオライト土嚢の影響が調査するため、PMBにおいて水中ドローン（ROV）による線量調査と目視確認を9月5日～9月9日で実施。

- 投入箇所から北方向へ約12m程度を測定し、以下の知見を得ることが出来た。
  - 各土嚢袋頂上付近にてROVを着底させ線量測定を実施して最大線量率は 3,000 mSv/h。  
各土嚢頂上毎に線量率が高く、土嚢間では線量率が低下する。  
⇒ 地下階で確認された高線量の主要因はゼオライト土嚢の可能性が高い。
  - 今回の調査で土嚢（ポリエチレン製）の一部が破損している事を確認。
- 今後、HTIについては準備ができ次第調査を実施していく。また、今回得られたデータを元に評価を進め、必要に応じて追加調査を実施し、ゼオライト土嚢の対応方針を検討する。

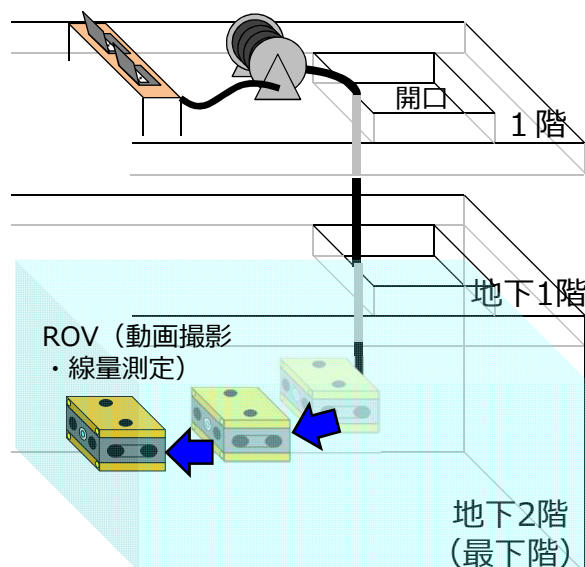
操作場所（作業環境線量の低いHTIの1階から地下2階（最下階）へROVを投入）  
※ 作業環境は約0.1～0.3 mSv/h

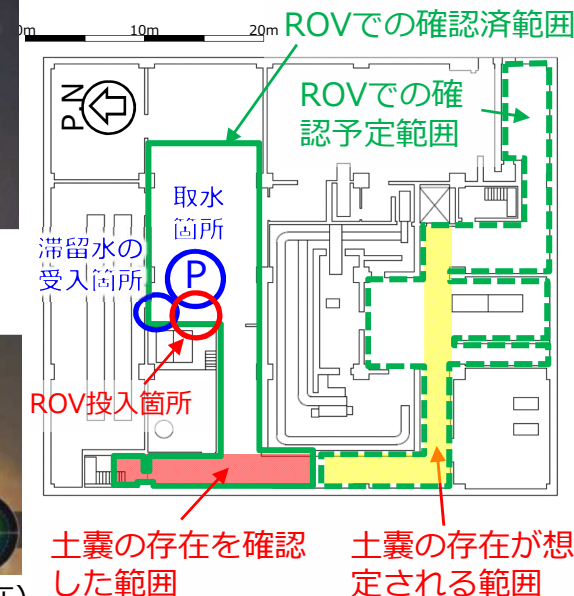
HTI 最下階平面図

- HTIの地下階について、水中ドローン（ROV）による詳細な線量調査と目視確認を、2019年12月3日から開始
  - 目視確認の結果、PMBより土嚢袋の損傷の程度が大きいことを確認
  - これまでの調査の範囲において、土嚢の表面線量は最大約4,000 mSv/hあることを確認
  - ゼオライトの他、活性炭と考えられる黒い粒の存在も確認
  - 調査は建屋の北側から実施しており、建屋南側の土嚢の目視確認と土嚢の表面線量測定についても、順次実施していく
- PMB地下階に設置されたゼオライト土嚢については、今後サンプリングを実施する計画（2020年1月頃）。サンプリング結果から、ゼオライト土嚢の線量および放射性物質質量等を評価していく予定。

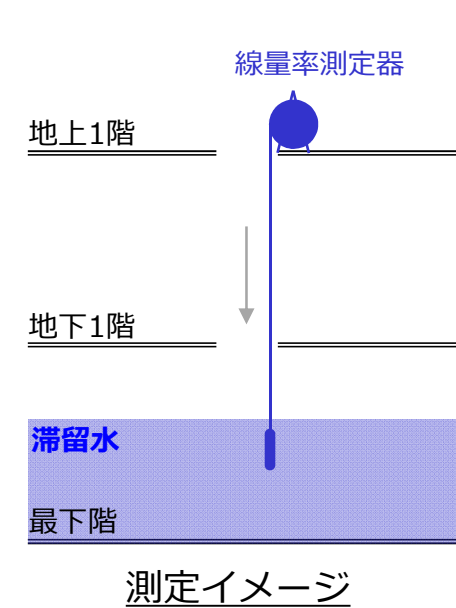
| 測定位置※1<br>(m) | ガンマ線<br>(mSv/h) | 備考 |
| 12 | 2600 | 水中（床面） |

| 測定位置※2<br>(m) | ガンマ線<br>(mSv/h) | 備考 |
|---|---|---|
| 13 | 828 | 水中（床面） |
