# 建屋滞留水処理の進捗状況について

2020年1月30日

# 2号機タービン建屋北東エリアと周辺サブドレンの水位差 における運転上の制限値逸脱について【LCO逸脱事象】

3号機T／Bサービスエリアモルタル流入事象に伴う  
1～4号機滞留水移送装置追設工事への影響について

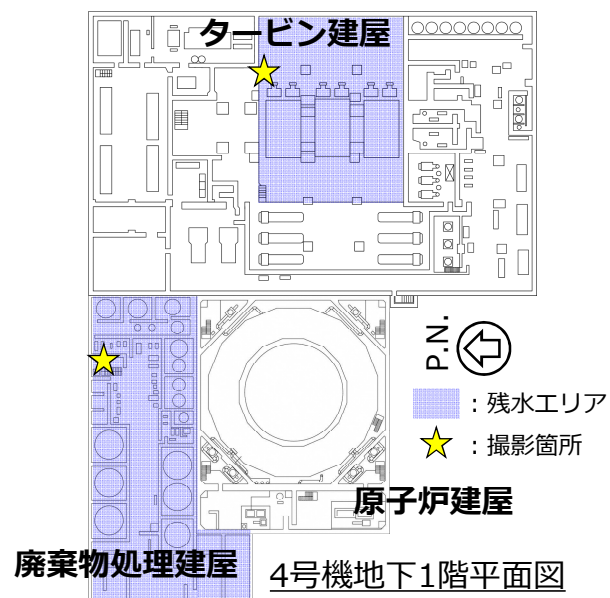
4号機タービン建屋地下1階  
の床面露出状況

- 移送準備が整ったことから、2019年12月19日より、仮設ポンプによるPMB及びHTIへの移送を開始し、2020年1月17日にT/B及びRw/Bの地下1階床面が露出したことを確認した。
- 今後、床ドレンサンプ等に新たな本設ポンプを設置(2020年夏頃目途)し、床面露出状態の維持を計画していく。
- 他号機についても、順次仮設ポンプ等を設置し、残水を移送していく。

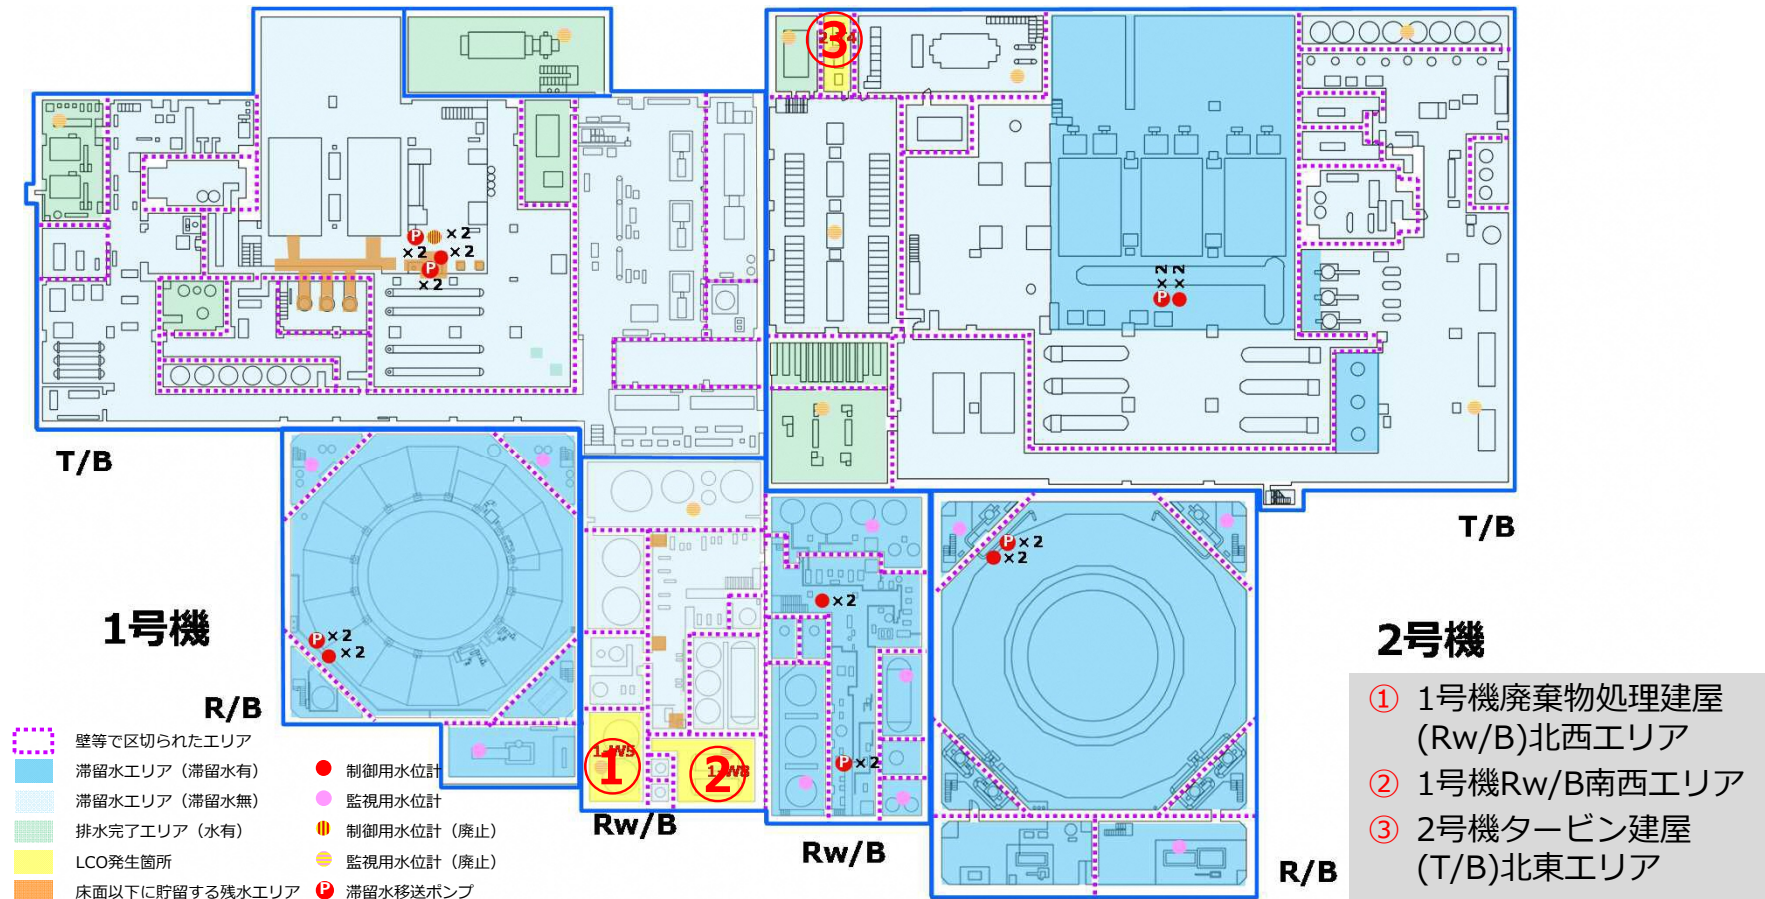
- 台風21号による大雨（約160mm/週）時に水位上昇が確認された以下のエリアについて、滞留水ではなく雨水の流入であると判断したことから、「排水完了エリア」として定義し適切な頻度で水位監視を行い、雨水の流入が確認され、水位が確認された場合は、速やかに排水する。

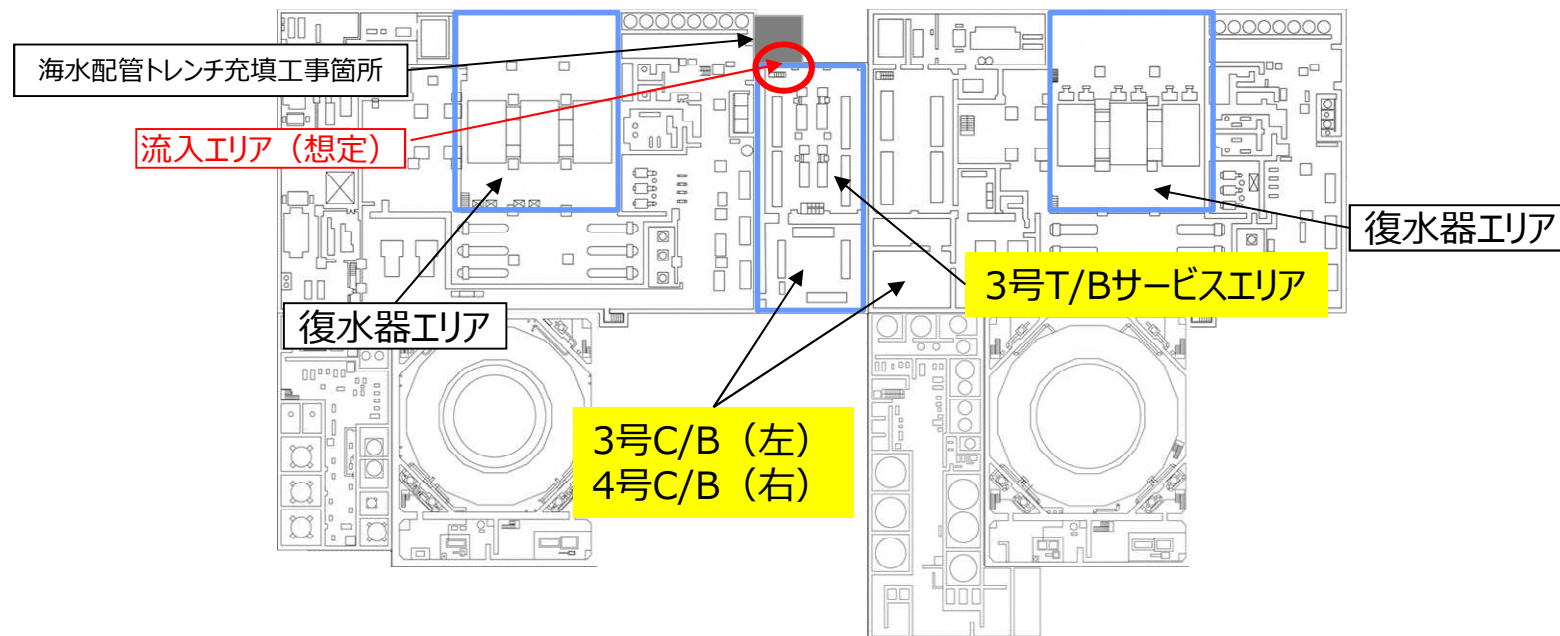
- 3号機海水配管トレンチについては、建屋内滞留水が流入していたことから、滞留水移送、充填閉塞工事を実施し、タービン建屋接続部を除き2016年3月に工事が完了。
- 建屋接続部については、建屋滞留水の水位低下に合わせて充填することとし、2019/11/5より作業を開始。なお、充填作業開始前より、図面にて建屋接続部に配管およびケーブルダクトなど連通箇所を把握。
- 11/5以降の充填にて、建屋接続部の滞留水水位がT.P-0.94mで一定であることから、連通部が当該標高にあることを想定。連通箇所標高の充填にあたっては、流動性の低い材料で充填する計画とした。
- 12/2充填作業を実施、12/3打設高確認などにおいて、3号機T/Bサービスエリアに充填材の流入を確認。

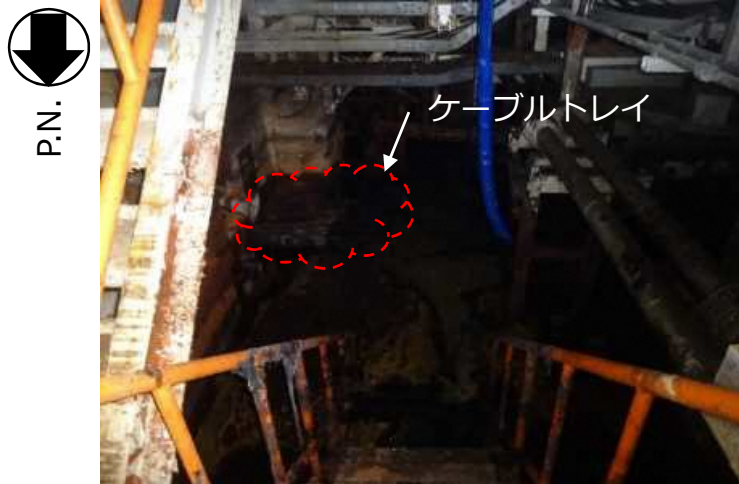
事象発生前

➤ モルタルと思われる滞留水中の白い濁りを確認

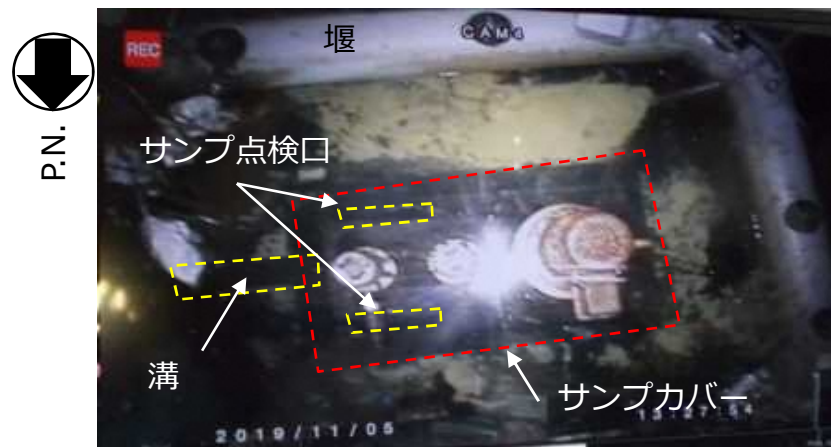
事象発生前

※サンピット点検口、溝についてモルタルにて埋まっていることを確認。  
流入口として、サンピット内までモルタルが流入している可能性がある。

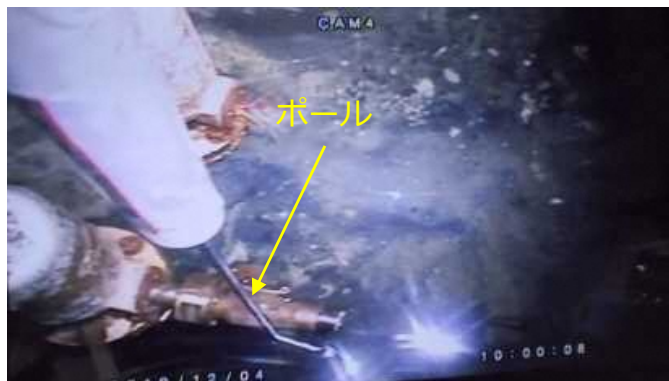
操作ポール挿入前（12/4）

- 3号機T／Bサービスエリアサンプピット内へのモルタル流入調査を実施（12/4）。
- 当該サンプ点検口に操作ポールを挿入した結果，投入深さは滞留水水面から400mm～450mm程度であることを確認。

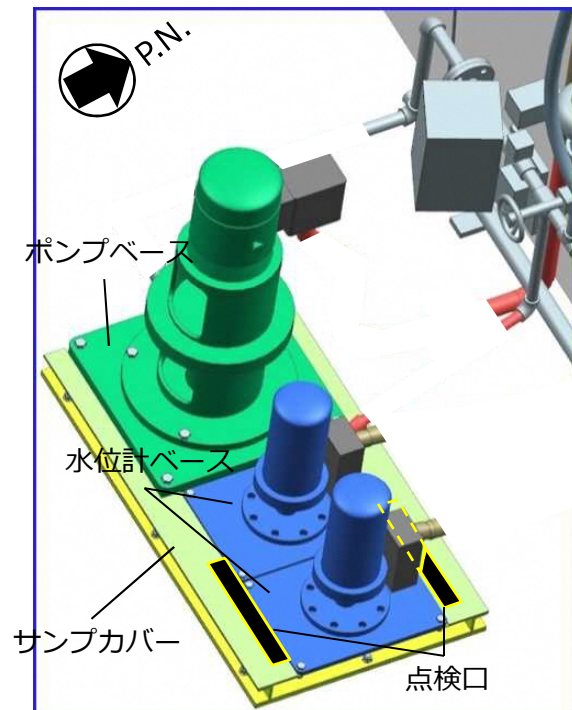
事象発生前

- 当該サンプ周辺のモルタル硬化エリアの調査を実施 (12/4)。
- カメラを用い、当該サンプ周辺を確認した結果、サンプカバー、水位計ベースは全面埋まっており、ポンプベースは西側の一部以外は埋まっていた。
- 点検口については、埋まっていたものの、操作ポールを挿入した際に貫通した。
- モルタル硬化エリアの調査については、引き続き実施していく。

- 現在検討している滞留水移送装置追設工事遂行に向けた対応策を以下に示す。
  - (案Ⅰ)  
当該サンプピットの内部調査を実施し、当該サンプの構造物の撤去可否を検討。併せて、滞留水移送装置設置可能なスペースがあれば設置する。
  - (案Ⅱ)  
床面までの滞留水を移送可能な滞留水移送装置（低床型ポンプ等）を設置する。
  - (案Ⅲ)  
過去に連通していた3 / 4号機T / B復水器エリアに流入水が流れる経路を形成する。
- 今後、内部調査、構造物撤去可否の検討を踏まえ、新たな対応策を含め、滞留水の移送方針について決定する。
