## その他の取組み：1・2号機排気筒の解体工事

# 1・2号機排気筒解体作業における不具合

### 筒身切断時における刃の噛み込みについて

# トラブルの対応状況

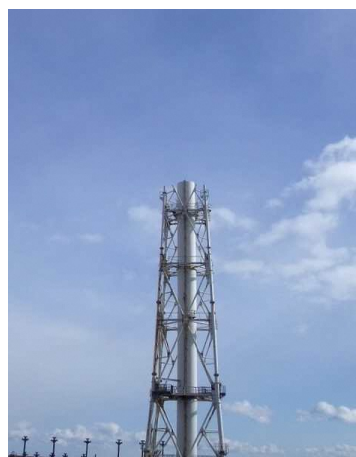
全体を23ブロックに分けて解体する計画のうち、11ブロック目までの解体を2020年2月1日に完了しました。

11ブロック解体後  
(2020年2月4日撮影)

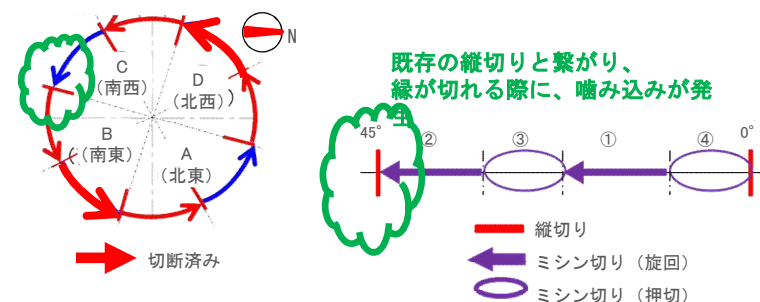
2019年11月27日、筒身切断作業において、チップソーの刃の噛み込みが発生しました。(筒身全体の85%が切断完了)  
その後、引き抜き作業を行いましたが、噛み込み解消が困難であったため、12月3日及び4日に作業員が搭乗設備を使用して昇筒し、グラインダーにて筒身を切断し、12月4日クレーンにて筒身の吊り降ろしが完了しました。  
(作業員による搭乗設備を使用しての切断作業については、次頁をご参照ください。)

ミシン切りにおける旋回切りで縦切り部分と繋がるとき、切断効率を考えて刃の進入の深さを50mmと深くしていたため、切断面の上側と下側の筒身が水平に噛み込んでしまったと推定しています。

クレーンで筒身上側を持ち上げながら引き抜き作業を行いましたが、残りの筒身断面が少なく切断面の上側と下側に水平方向でズレが生じている中で、チップソーの刃の進入の深さが50mmと深かった(噛み込みの長さが長くなる)ため引き抜き作業が難航し、結果として引き抜き作業ができなくなっていました。

- ①噛み込み防止のために旋回切りから押し切りに変更
- ②噛み込んだ場合も解消しやすいように進入の深さは20mmに変更

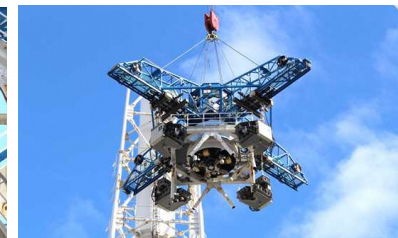
切断作業では、切り口にくさびを打つことで噛み込みを防止し、計画通り実施することができました。

筒身・鉄塔吊り下ろし状況  
(12月4日)

今後も万一の作業に備え、搭乗設備への遮へい追加等、作業者のさらなる安全対策を準備してまいります。
