# 2019年度 第1回 楢葉町原子力施設監視委員会

2019年7月16日  
福島第二原子力発電所

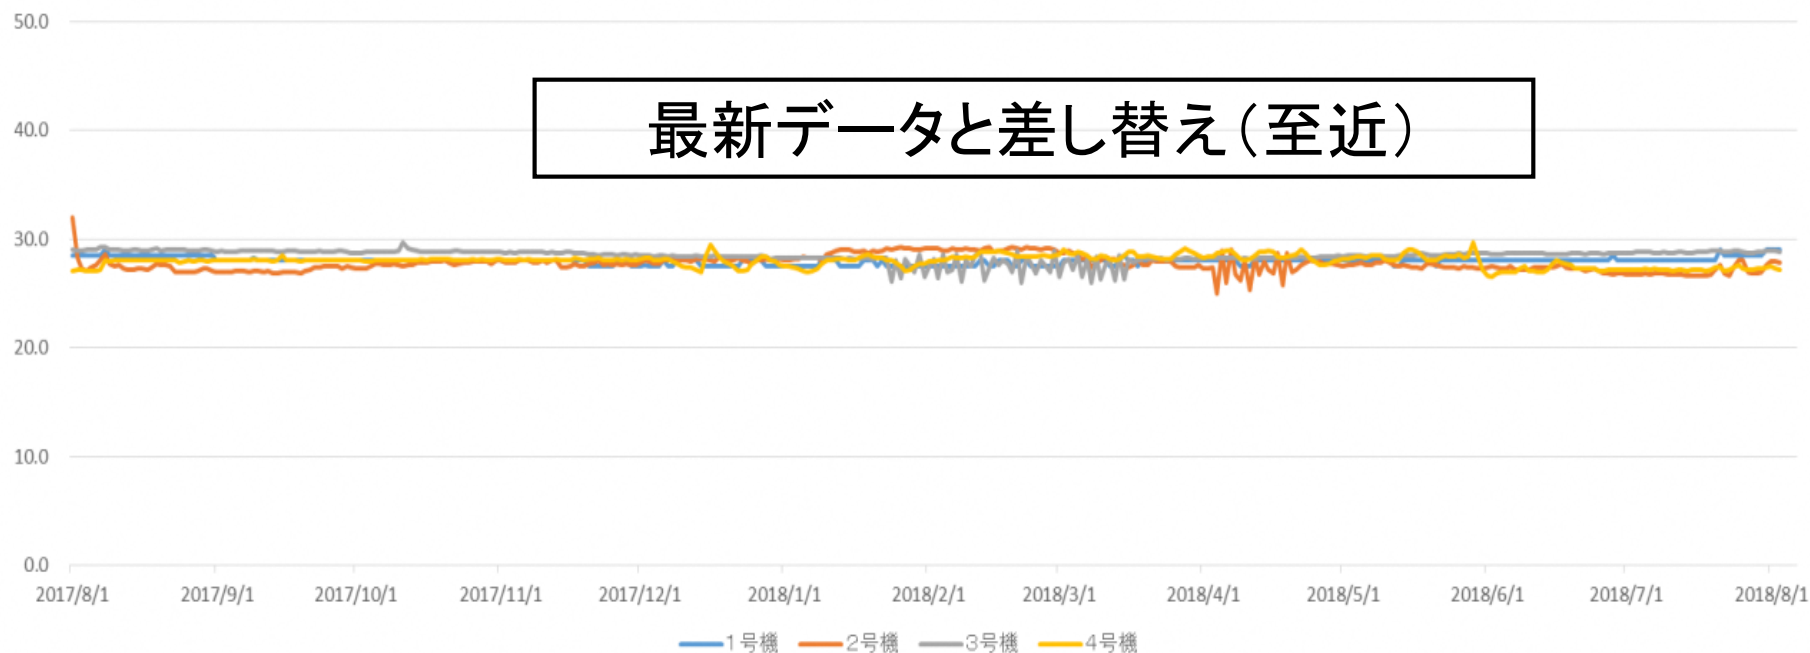
【使用済燃料プール水温度の推移】 2018年8月1日～2019年7月9日

使用済燃料プール水温を保安規定で定める運転上の制限（65℃以下）に保つよう、燃料プール冷却浄化系（F P C）で冷却している。

各号機の使用済燃料プール水の温度は、約30℃で制御しており、安定した燃料の冷却を維持している。（系統点検又は機器切替による若干の変動有）
