第3回檜葉町原子力施設監視委員会 説明資料

福島第一原子力発電所に関する要確認事項への回答 追加質問

2026年 1月20日

東京電力ホールディングス株式会社

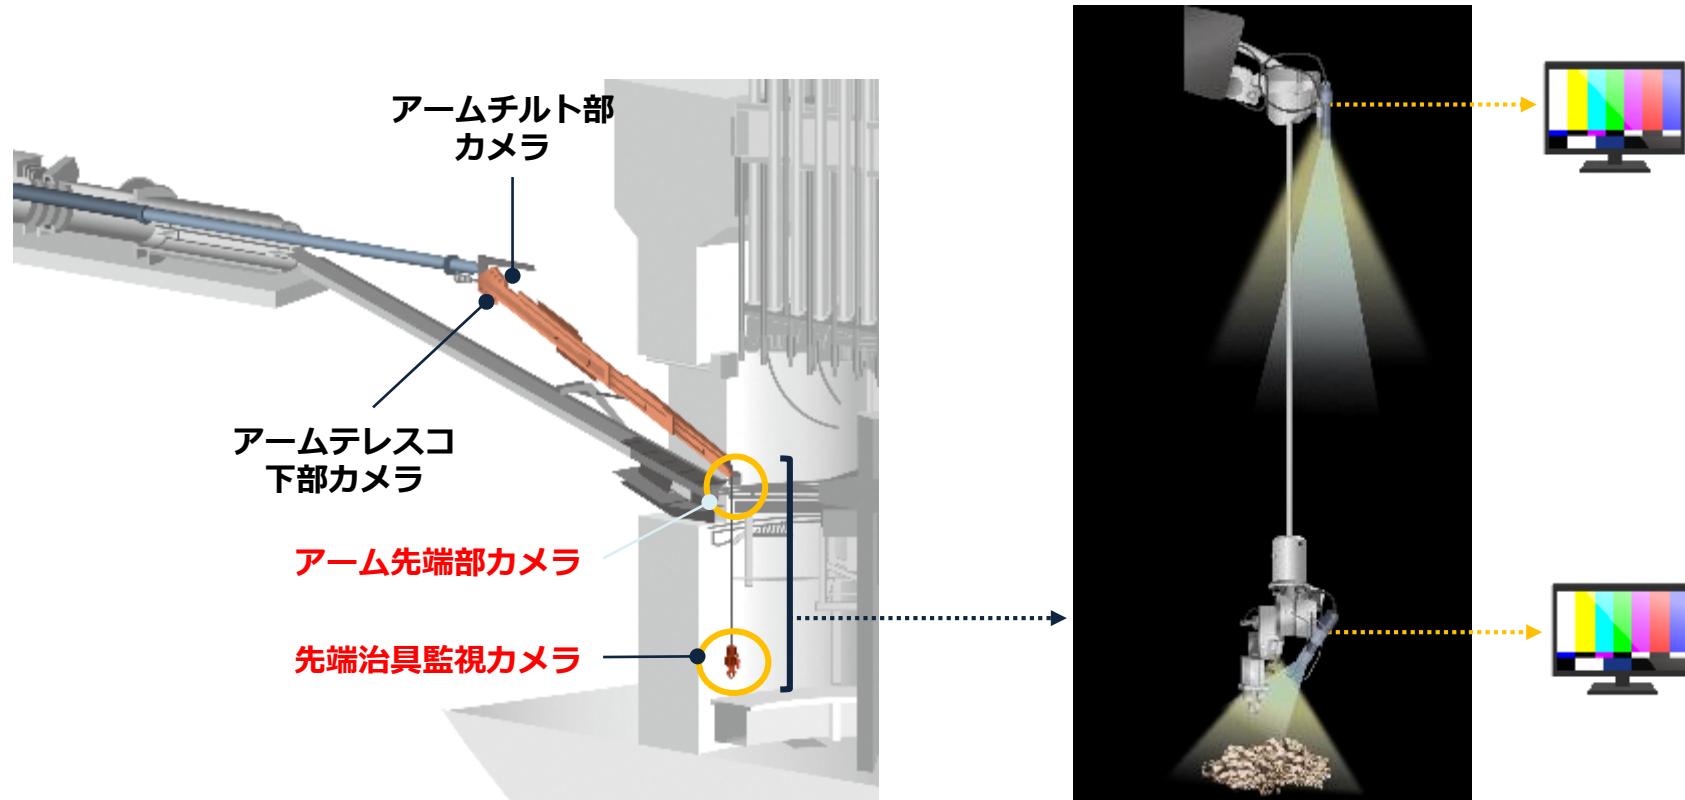
燃料デブリを把持する作業の準備として、2024年9月17日に原子炉格納容器内の状況確認やテレスコ式装置の動作確認等を行ったところ、「先端治具監視カメラ」「アーム先端部カメラ」の映像が、遠隔操作室内的モニターに適切に送られてこないことを確認しました。

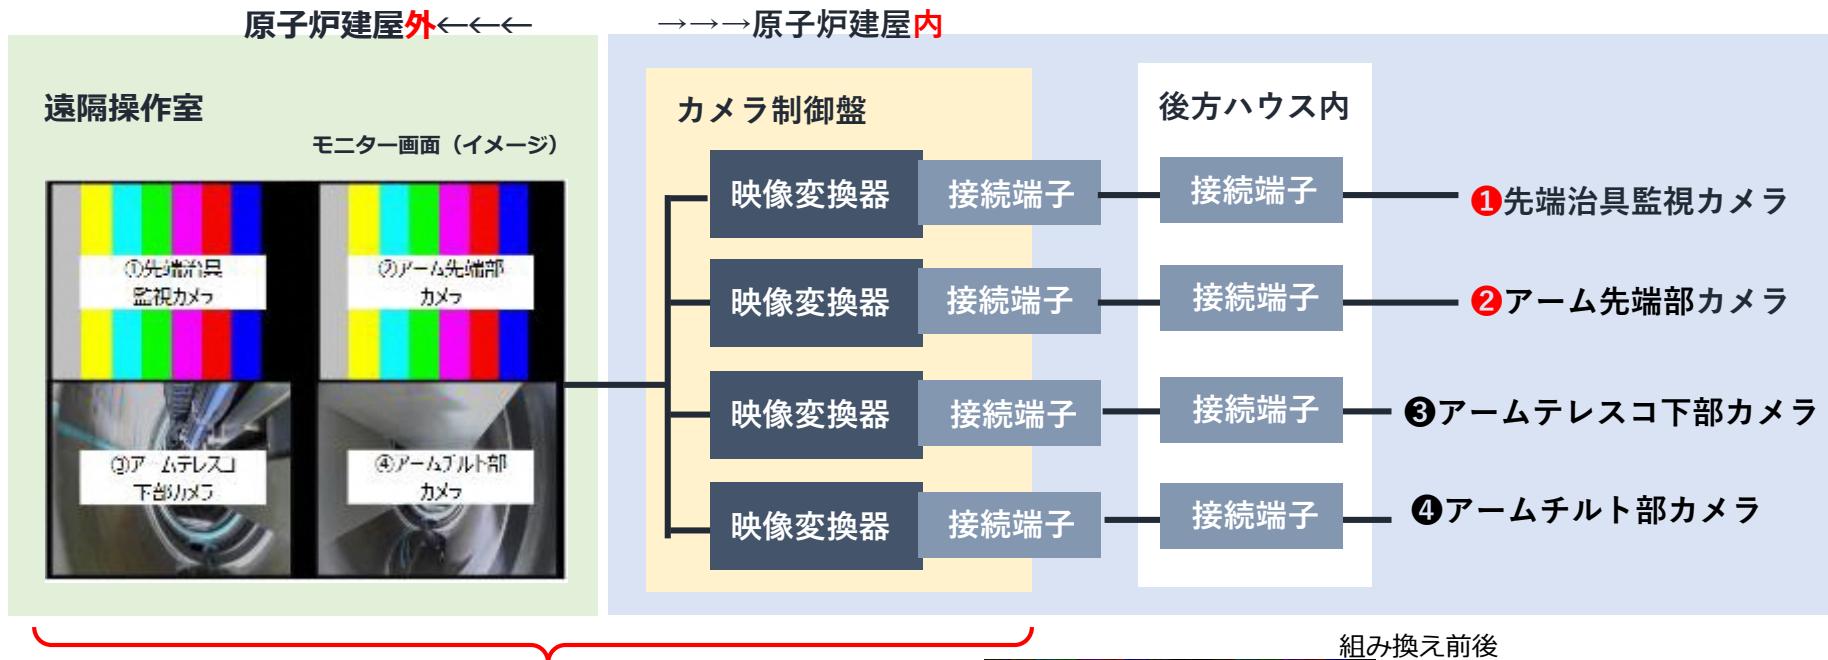
原因特定に向け、これまでに遠隔操作室ならびに原子炉建屋内のテレスコ式装置において、カメラケーブル、各接続端子、映像変換器の外観および信号確認、絶縁抵抗の測定等を実施しました。

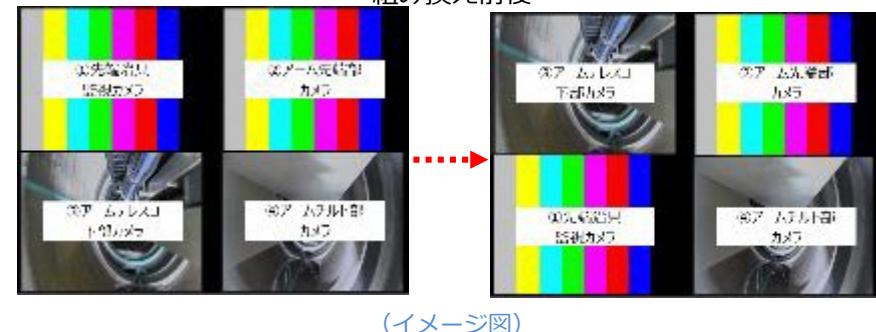
(イメージ図)

原子炉建屋内のカメラ制御盤内で、4組の「カメラケーブル（光ファイバー）」と「映像変換器」の接続の組み合わせ変更を実施しモニター表示も連動して移動することを確認しました。

原子炉建屋内のカメラ制御盤より遠隔操作室側の状態に問題はないと考えています。

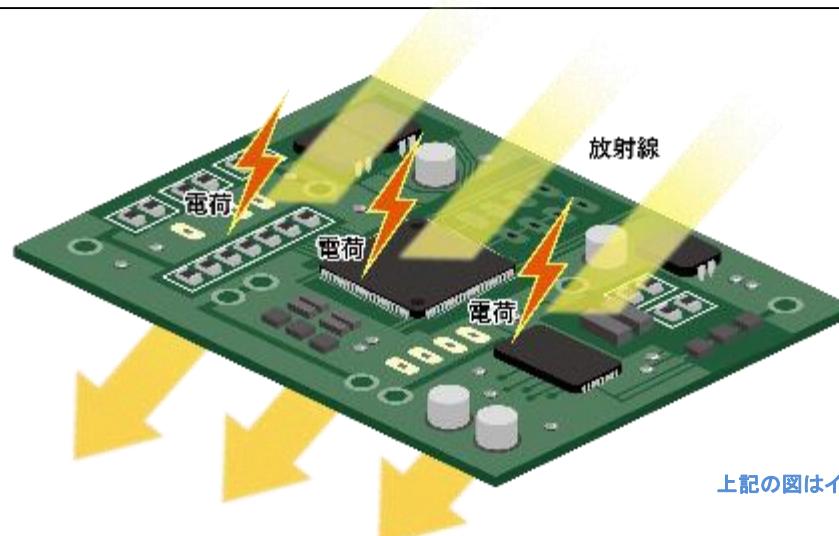
- 映像断が発生した2つのカメラを除染して構外へ搬出し、当該カメラを分解したところ、カメラ内に2つの基板があることを確認しました。
- 健全な予備品の基板を用いて、映像が取得できるかを確認しました。
具体的には、電源基板またはイメージ基板を健全なものを使用した場合に、映像を取得できるかを確認しました。
- 確認結果、2つのカメラ共に、イメージ基板が正常に動作していないことを確認しました。

- 映像断が発生した2つのカメラは共に原子炉格納容器内において、より高い放射線を受けています。そのため高い放射線に起因してカメラ内のイメージ基板には電荷が発生し、その電荷によってカメラ内の基板に影響を与えたものと推定しました。
- カメラメーカーにて確認の結果、カメラ起動シーケンスが高い放射線に起因して、電源Off後に電源Onできないケースが存在することが分かりました。
- 燃料デブリ試験的取り出し作業時の対策として、作業時にはカメラ電源を常時Onに維持することで、試験的取り出し作業を問題なく2回実施しました。
- また、カメラ起動シーケンスの堅牢性を高めることで同事案が発生しないことをカメラメーカーにて確認しており、同型製品へ対策は実施展開済みとのことです。

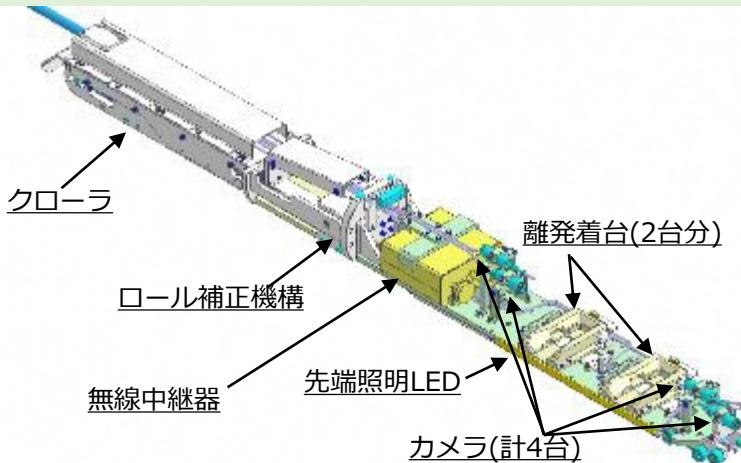
インストール装置

- 調査装置の動作確認を実施中、インストール装置がX-53ペネ内で前進不可となる事案が発生。
- 複数回、インストールを試みたが、同じ所で前進不可となる。(X-53ペネ内を約50cm進んだ所)
- 後進は可能のため、通常手順で後進し、インストール装置はシールボックス内に格納済み。(シールボックス内に格納したため、原子炉格納容器（PCV）バウンダリである隔離弁の開閉に影響は無い)

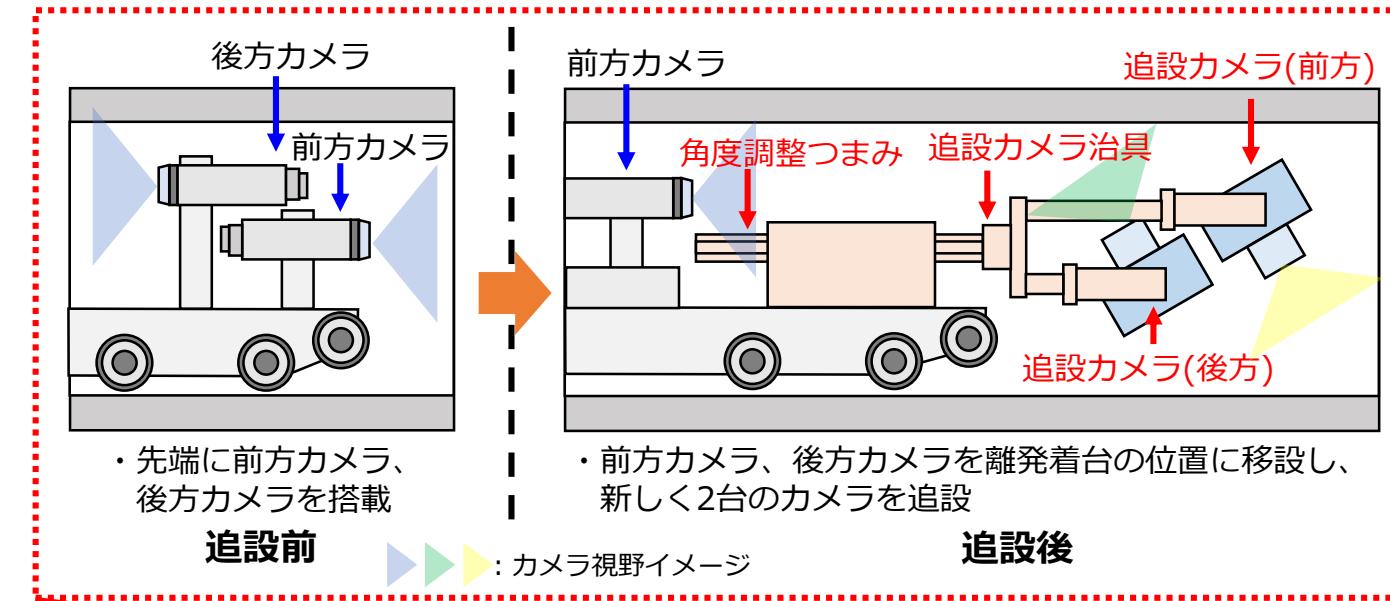
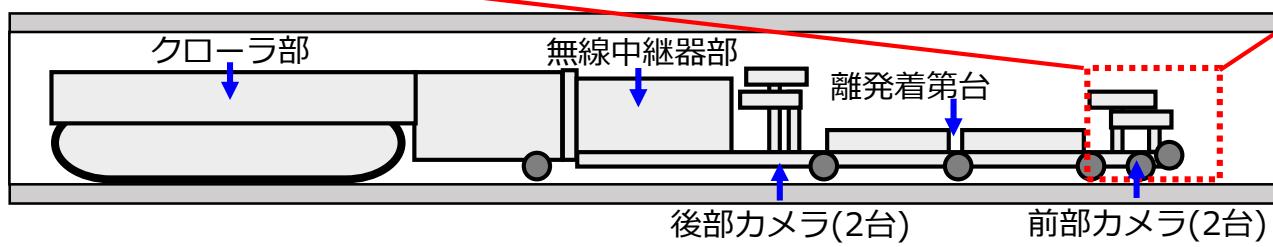
インストール装置 イメージ図(側面)

- インストール配管内の状態確認するために、インストール装置の先端に2つのカメラを追設。
- 当該カメラは、それぞれ若干前方・後方を向いており、配管内の段差や形状を撮影。
- 当該カメラは、配管周方向に回転可能となっており、90度ずつ回転させ、配管内全周の映像を取得。

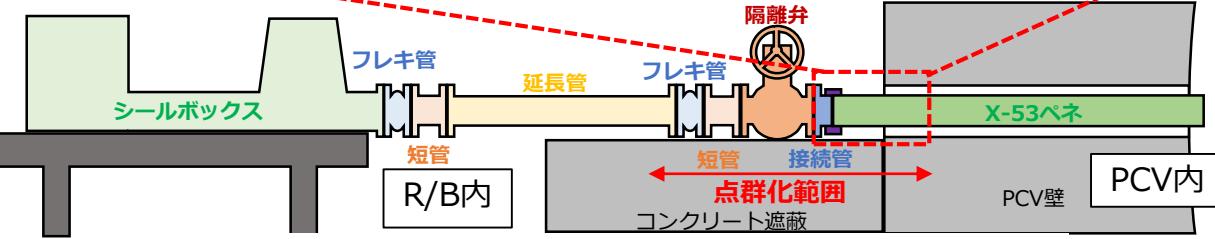
インストール配管内 状態確認結果 イメージ図

- 取得した映像を分析(映像からの点群化)した結果、接続管とX-53ペネで若干の芯ずれがあることを確認※1
- 本結果より、インストール装置が前進不可となる状況として、芯ずれに伴う“通過断面積の減少”、“クローラのグリップ力の低下”等を推測※2
- 今後、得られたデータを詳細に分析するとともに、対策についても検討していく

- X-53ペネ端部の段差寸法を計測した所、上部と下部で差がある事を確認
- 配管同士の芯が合っている場合、段差の量は同じになるため、接続管とX-53ペネの芯が若干ずれている(X-53ペネ側が下がっている)と推測

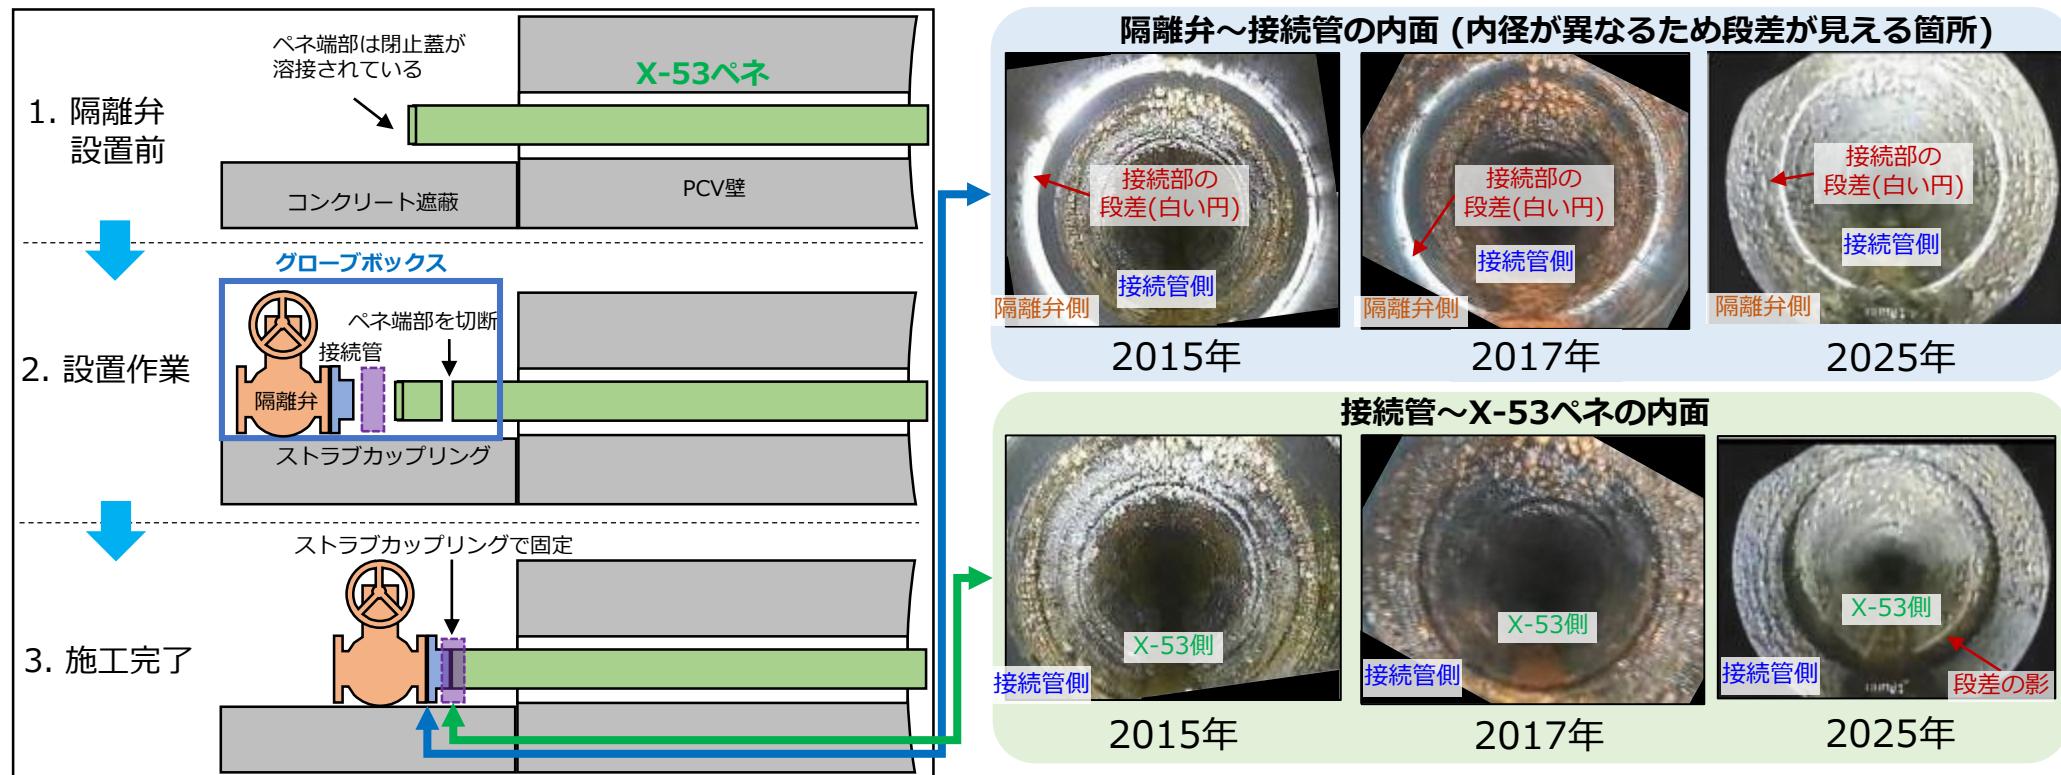
- X-53ペネは2015年のPCV内部調査の時に、3号機PCV内部へのアクセスルートとして整備し、グローブボックスを介して人の手により隔離弁を設置。
- 当時のX-53ペネ周辺は、現状よりも事故の影響が残っており、現場の線量率も高かったことから、X-53ペネの切断部と隔離弁の接続管は短時間で施工可能なストラップカップリングにて固定を実施。
- ストラップカップリングは、若干の芯ずれ状態でも固定可能なため、至近のPCV内部調査映像(2017年)で芯ずれによる段差の有無を確認したが、映像からは確認できなかった^{※1}。

※1:過去の調査と今回の調査とでは、カメラの視点・照明の位置が異なるため、段差の映り方には差がある
