# 敷地境界連続ダストモニタ警報発生に伴う 原因と対策について

東京電力ホールディングス株式会社

## 敷地境界連続ダストモニタの設置経緯

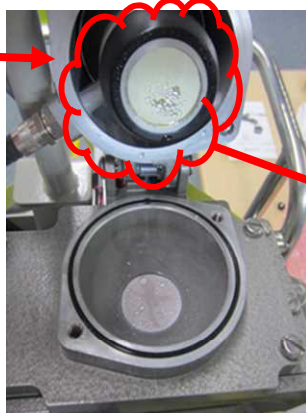
検出器コネクター

## (参考) 結露模擬試験の状況

| 原 因 | 応 急 対 策<br>(実施済み、または1ヶ月程度以内に実施) | 追加調査・追加対策 |
|---|---|---|
| 検出器コネクタ部への結露 | ・設置場所(MP局舎内)温度の調整【実施済み】<br>・サンプリングホース、及び検出器部への保温設置【実施済み】<br>・検出器内部への湿分浸入防止【実施済み】<br>(参考資料 P20、21) | ・設置場所の温度、湿度調査<br>・(上記調査に基づく対策等) |
