## 2、3号機海水配管トレンチ 建屋接続部止水工事の進捗について

平成26年9月5日

東京電力株式会社

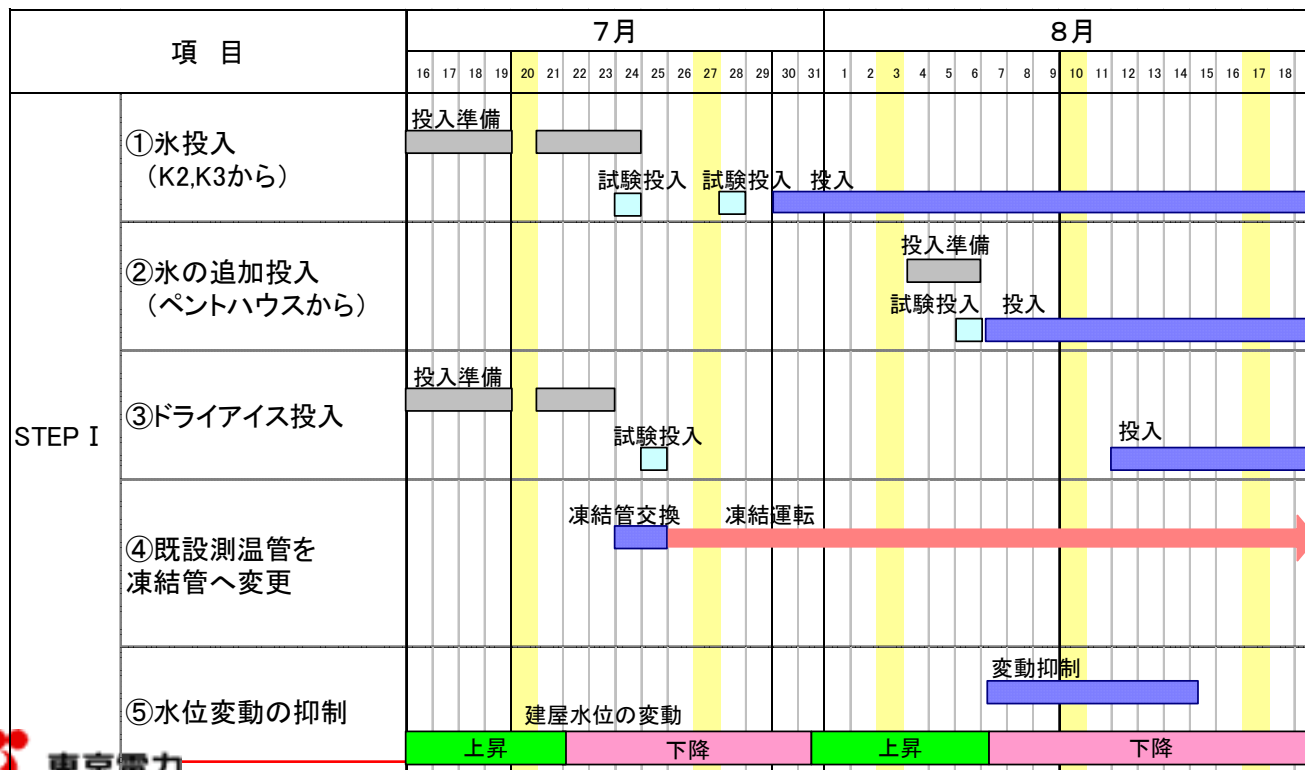
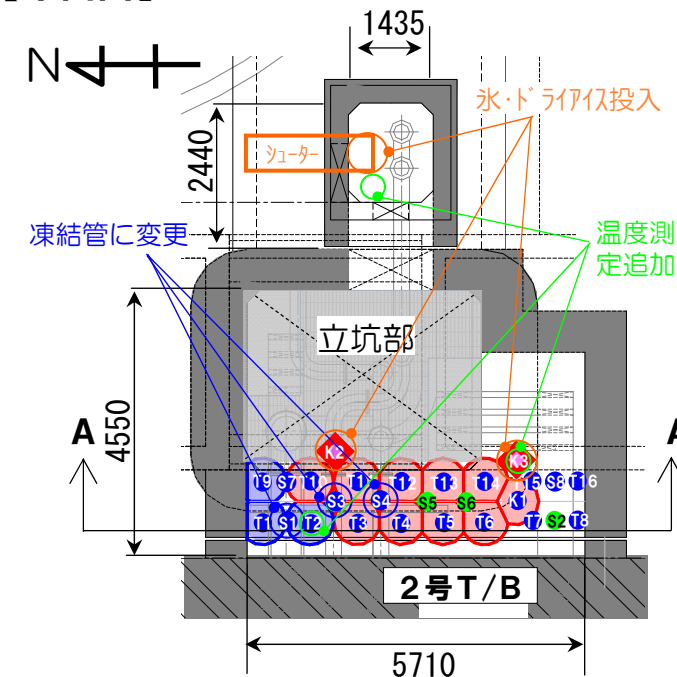
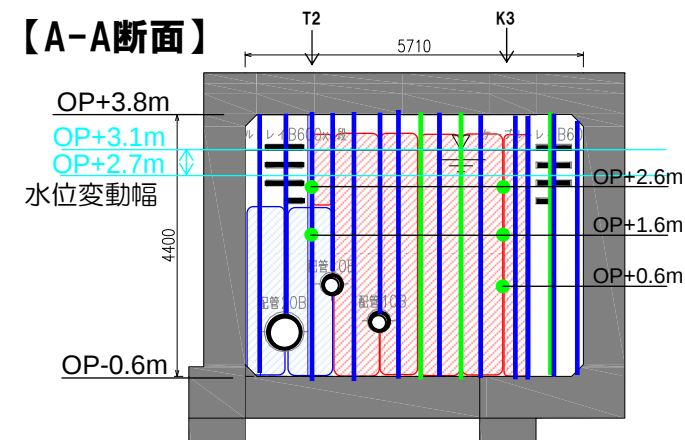
## 2. (1) 2号機立坑A 凍結止水STEP1 <凍結促進>実績

- 7/26：既設測温管3本（S1、S3、S4）を凍結管に変更。
  - 7/30：新たな測定点としてK3孔、T2孔に温度計(温度測定素子)を設置。
  - 7/30：K-2孔、K-3孔から氷の投入開始。
  - 8/6：ペントハウスから追加投入開始。加えて、ペントハウス側の温測計（温度測定素子）を設置。
  - 8/7：水位変動の抑制を実施。（8/15まで実施）
  - 8/12：ペントハウス側からドライアイスの投入開始。
- ※躯体外側の凍結管設置については、エリアが狭く氷投入と同時施工ができないことから、現在は氷投入を優先して実施中。

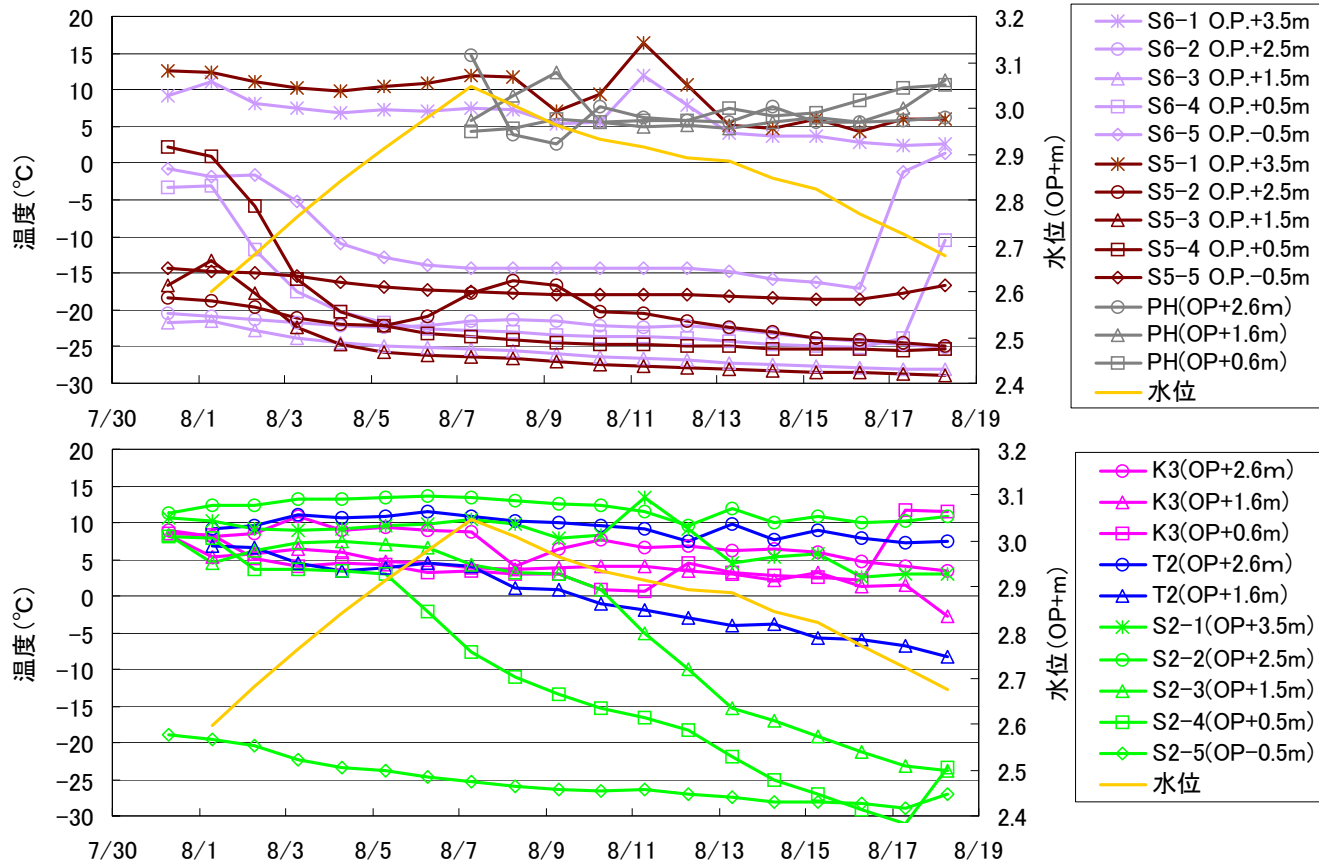
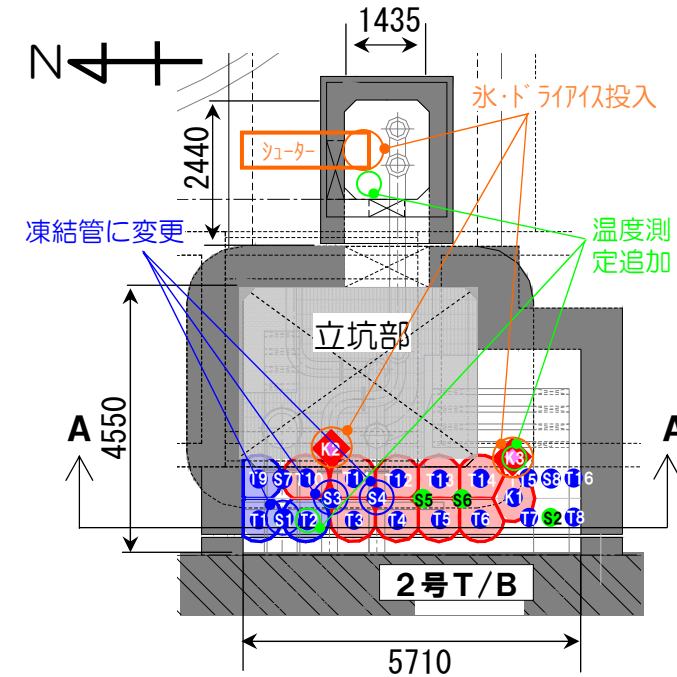
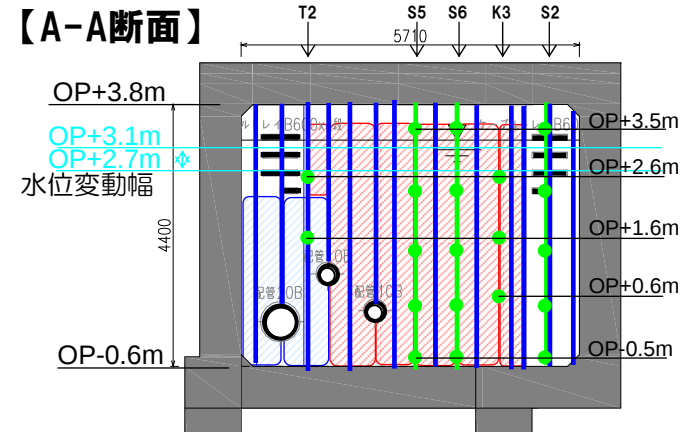
## 2. (3) 2号機立坑A 凍結止水STEP I <凍結促進> 温度データ①

- 測温管S2-1,S5-1,S6-1は水面より上で気中温度を測定。
- 氷の投入口であるK3孔は、凍結管と離れた位置にあり、凍結管に到達する直前（または直後）の水温と考える。
- 8/15までの傾向：氷投入以降全体として温度は低下し凍結が促進。パッカーに囲まれた測温管S5および測温管S6の水面下のデータは-15℃以下。パッカーの外側にあるT2孔温度計(OP+1.6m)の水温は-8℃、測温管S2-3,4,5も-20℃以下に低下し、ケーブル付近の測温管S2-2(OP+2.5m)、T2孔温度計(OP+2.6m)を除いて0℃以下に凍結している状況。
- しかし、8/17から測温管S6-4,5、測温管S2-4,5、K3孔温度計(OP+0.6m)で温度が上昇。

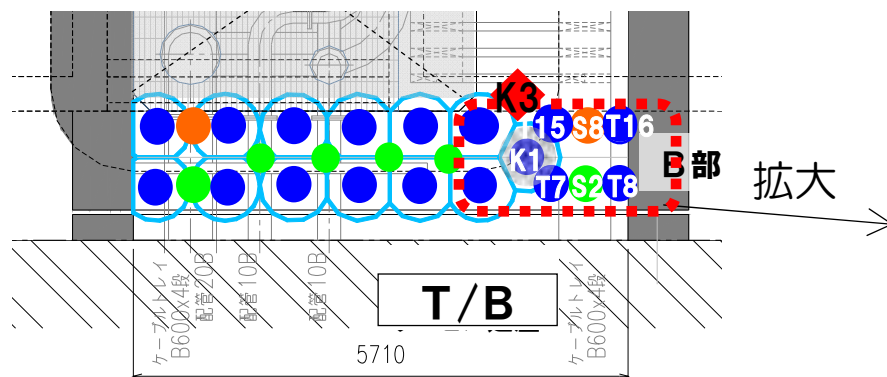
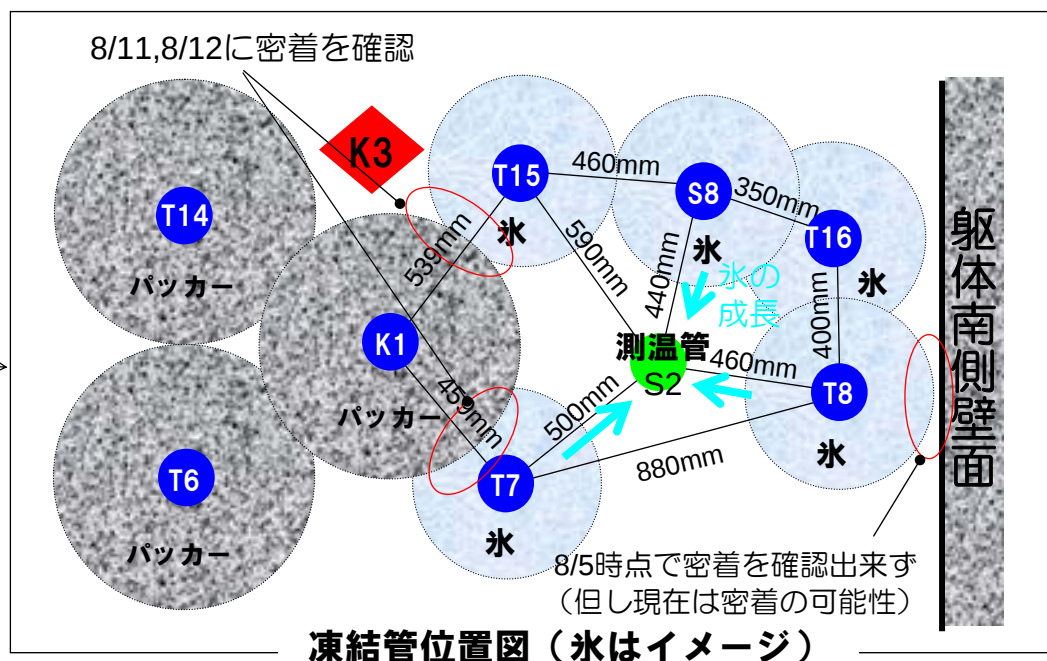
## 2. (5) 2号機立坑A 凍結止水STEP1 <凍結促進>カメラ観測結果

- 底部付近が凍結していることを確認。
- 氷投入前と比較して、全体的に凍結部が成長していることを確認。
- 8/11にT7孔よりカメラを挿入しK1パッカーとT7凍結管が氷で密着していることを確認(P.6参照)。  
8/12にK3孔からカメラを挿入しK1パッカーとT15凍結管が氷で密着していることを確認(P.7参照)。
- 一方、T8凍結管と躯体南側壁面の密着は8/5の観測では確認できず(P.8参照)。  
ただし、8/5の温度データは、8/5 12:00時点で測温管S2-2:11.4℃、測温管S2-3:6.5℃、測温管S2-4:-3.6℃であったのに対し、8/16 7:00現在は、測温管S2-2:10.1℃、測温管S2-3:-21.4℃、測温管S2-4:-29.1℃と大きく温度が低下しているため、凍結している可能性。  
再度カメラ観測を試みたものの、T8孔が凍結して塞がれておりカメラが入らない状況。
- また、観測された浮遊物の動きから、氷投入前と比較して、大きな流速が生じている可能性。

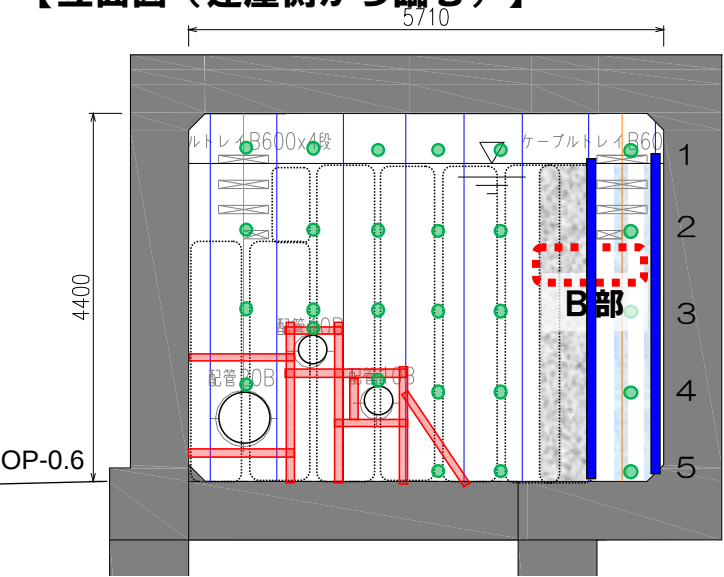
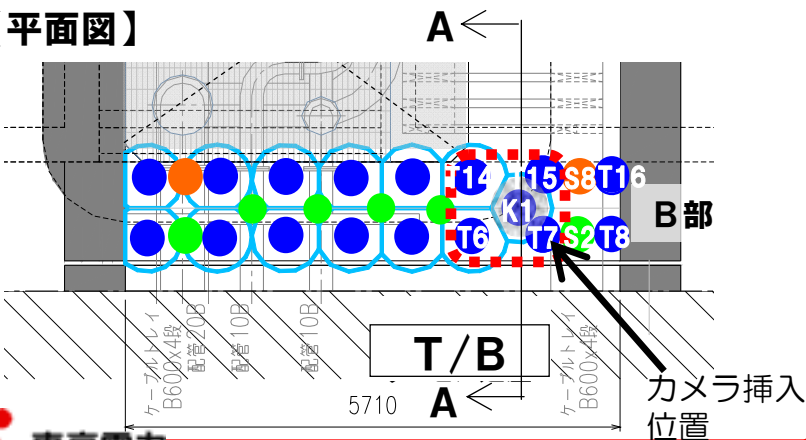
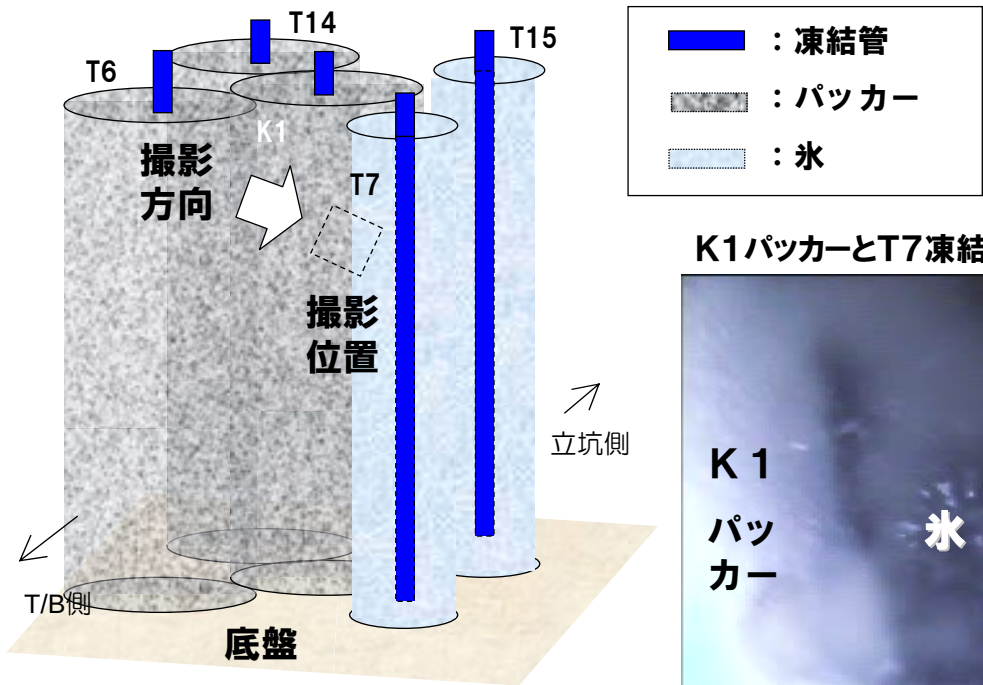
# 【参考】 2号機立坑A・カメラ観測(T7孔)の実施状況

K1パッカーとT7凍結管周りの氷は密着

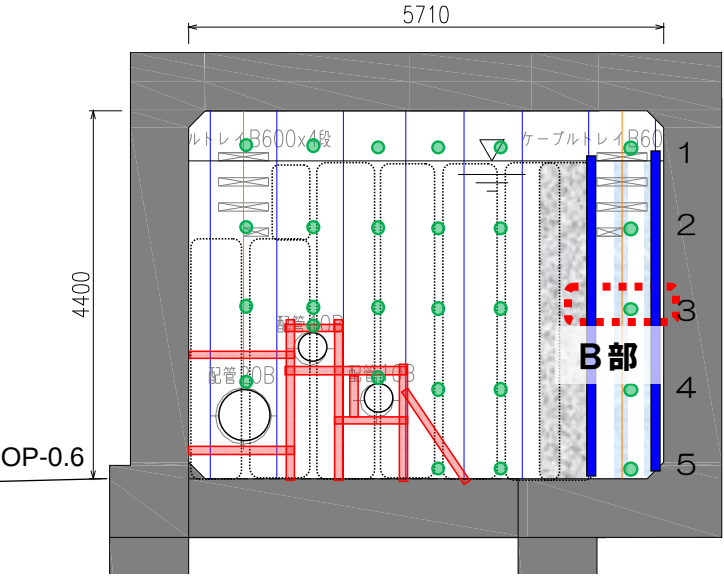
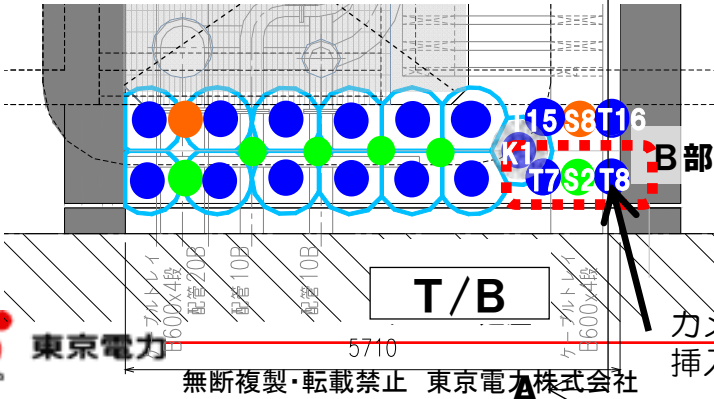
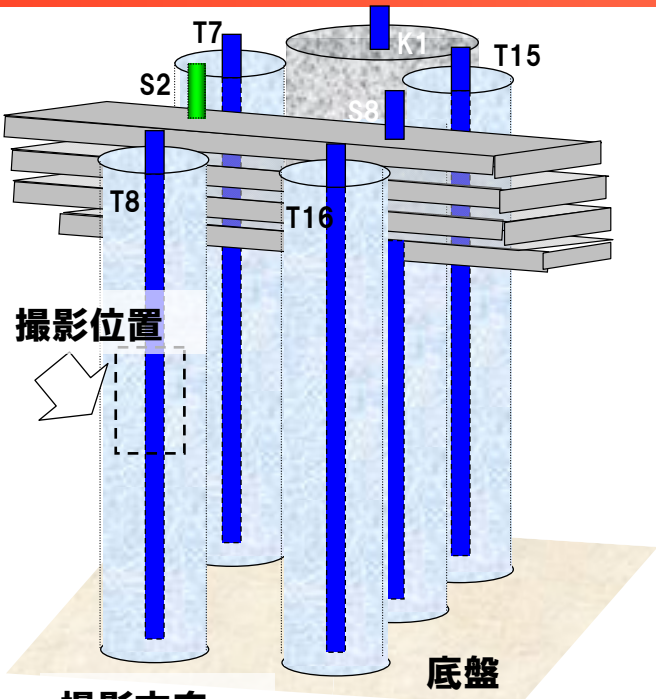
# 【参考】 2号機立坑A・カメラ観測(T8孔)の実施状況

T8凍結管周りの氷は、南壁に到達していない

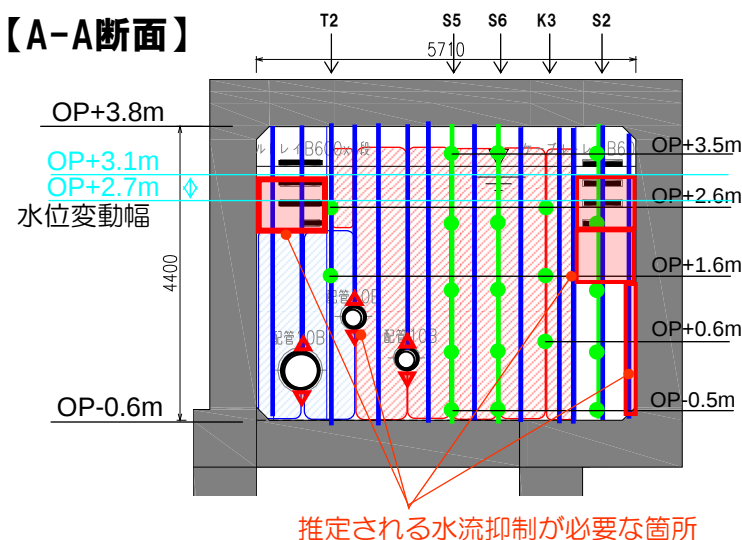
## 2. (6) 2号機立坑A 凍結止水STEP1 <凍結促進> まとめ

- 8/15までの温度データからは、主な流路となっているケーブルトレイ部を除きほぼ凍結が進行していることを確認。
- カメラ観測結果から、氷投入前と比較して氷の成長が確認された。また、測温管S2及びパッカー外のT2孔温度計(O.P.+1.6m)においても水温が氷点下以下となり、凍結が進行していると考えられる。
- その結果、凍結止水STEP1 <凍結促進>の実施により、約9割まで凍結が進展（面積比）した。

- ・ ケーブルトレイ部及び底部付近を対象とした水流の抑制を図る必要がある。
- ・ しかしながら、新たに測定した流向・流速データにも見られるように、凍結止水STEP1 <凍結促進>の対策の実施により凍結が進んだ結果、通水断面積が小さくなり流速が増している状況にある。
- ・ さらなる凍結を促進させるためには、水流の抑制を行う必要があり、既に建屋水位の変動の抑制は実施済みであるが、新たな水位変動抑制方策を検討するとともに、物理的な流速の抑制方策である凍結止水STEP2 <間詰め充填>の実施に向けた準備を開始する。
- ・ なお、当面は氷の投入は継続する。

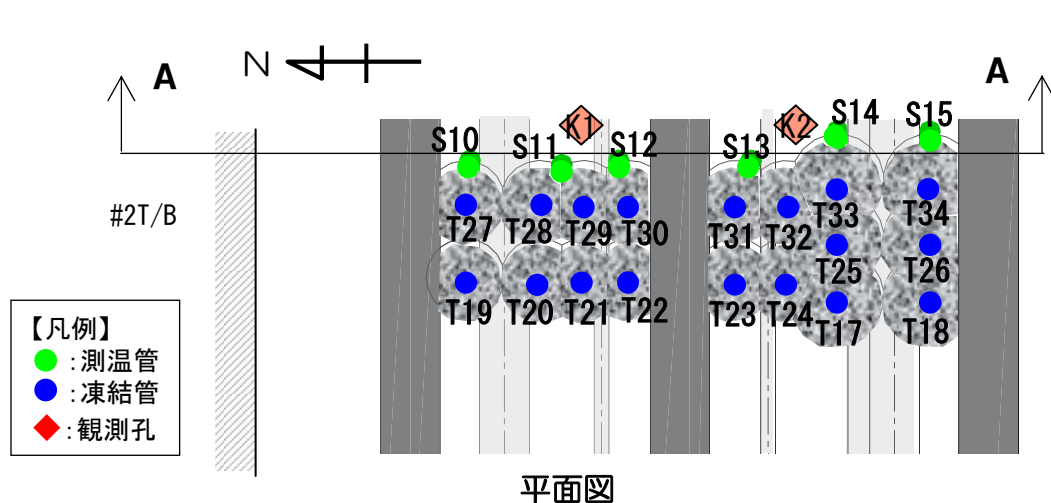
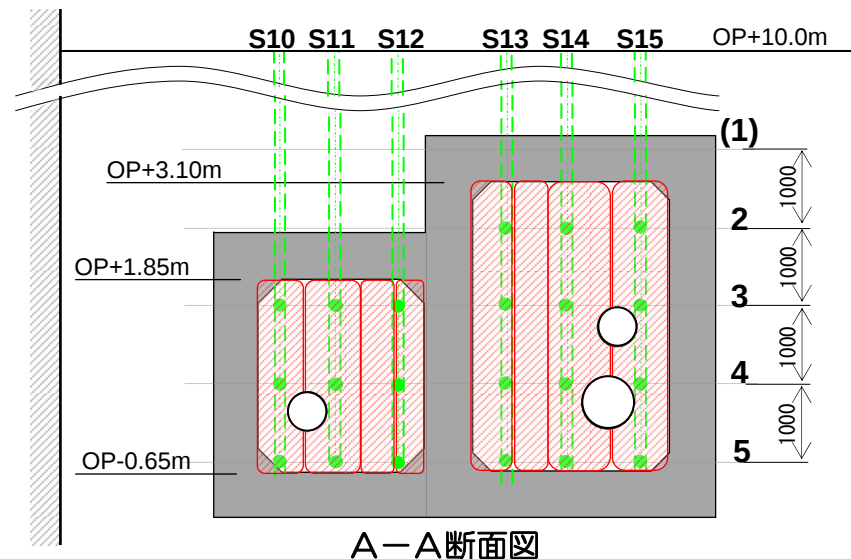
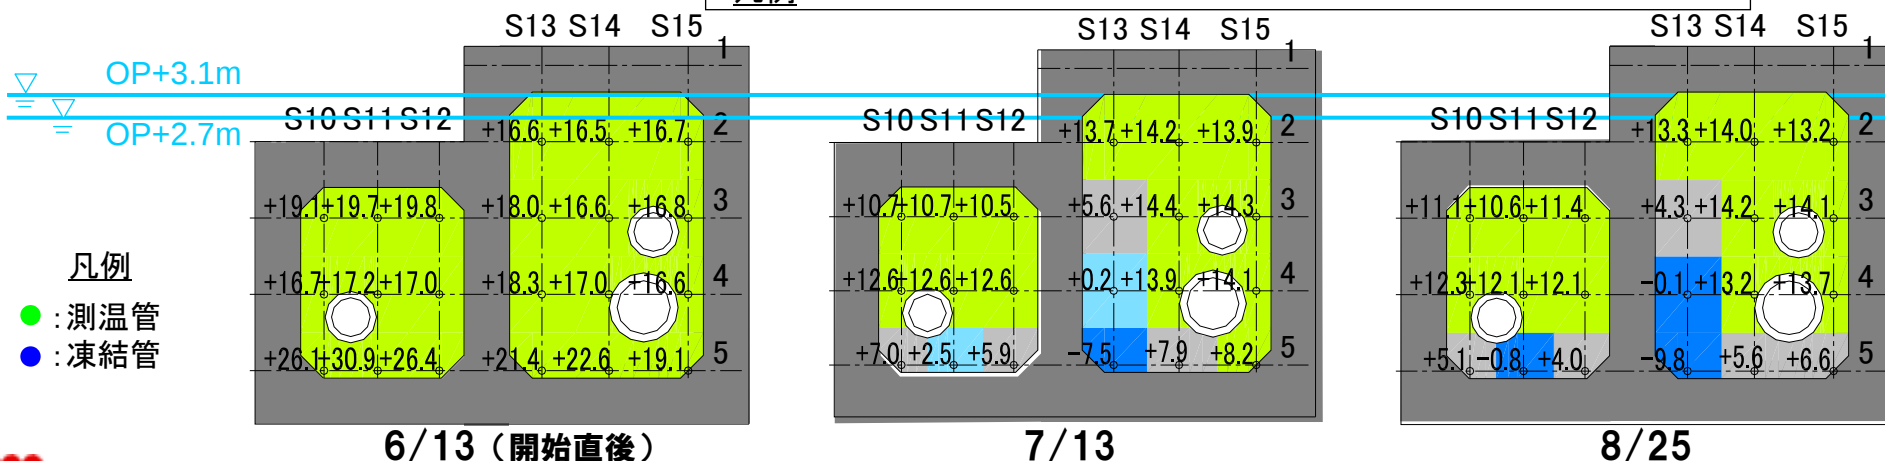
### 3. 2号機開削ダクト・凍結箇所温度状況

- 全断面においてパッカーを設置し、徐々に温度が低下している。
- 凍結開始後約2ヶ月が経過したことから、カメラ観測および流向流速測定を実施。

※T31パッカーは斜めに設置されており、S13凍結管はT31パッカーの下半分に刺さっていることから、パッカー内部の温度を計測している

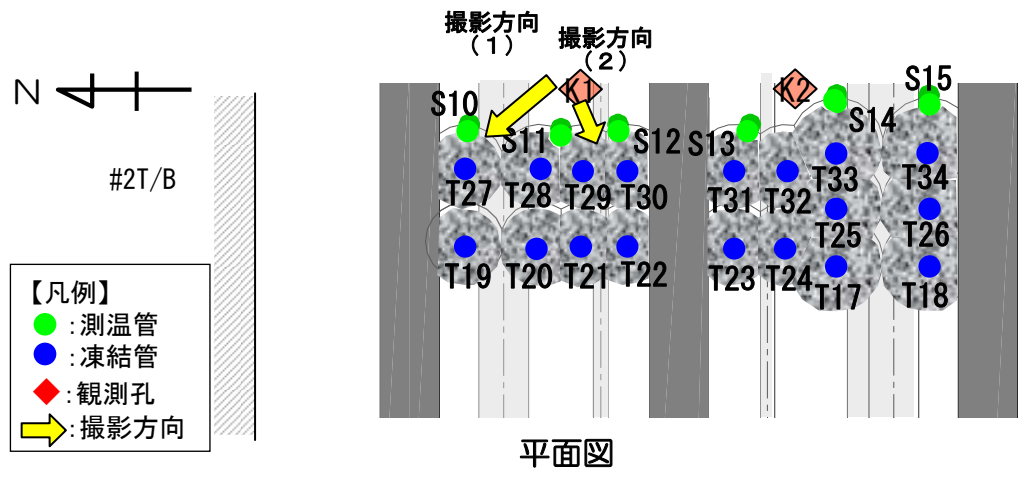
# 【参考】2号機開削ダクト カメラ観測の実施状況(1)

- ・ パッカー周りに氷は殆ど確認できない。
- ・ 支障物（吊りビームなど）周りにも氷は確認できない。水みちになっている可能性あり。

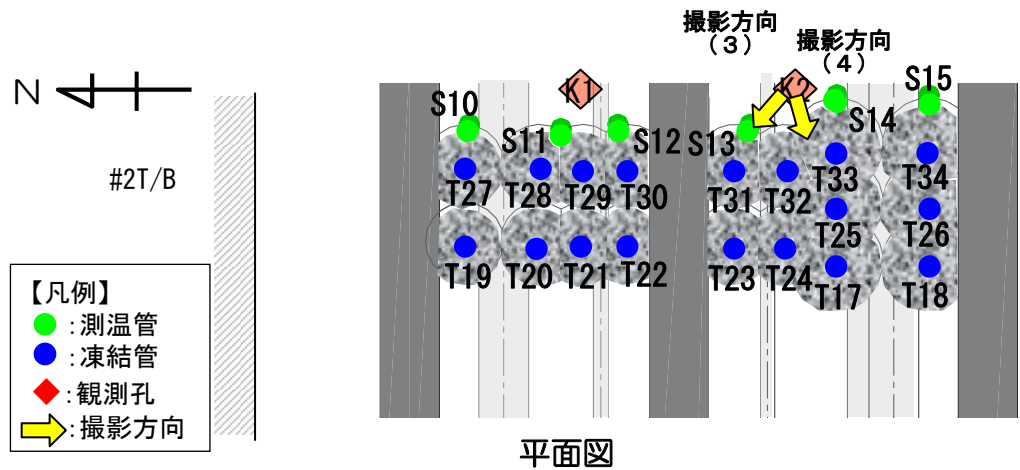
# 【参考】2号機開削ダクト カメラ観測の実施状況(2)

- ・ T 3 1 パッカーは斜めに設置されており、S 1 3 測温管がパッカーの下半分に刺さっている状態。
- ・ パッカー周りに氷は殆ど確認できない。
- ・ T 3 2 パッカーと T 3 3 パッカー間の下部に、わずかに氷が確認できる。

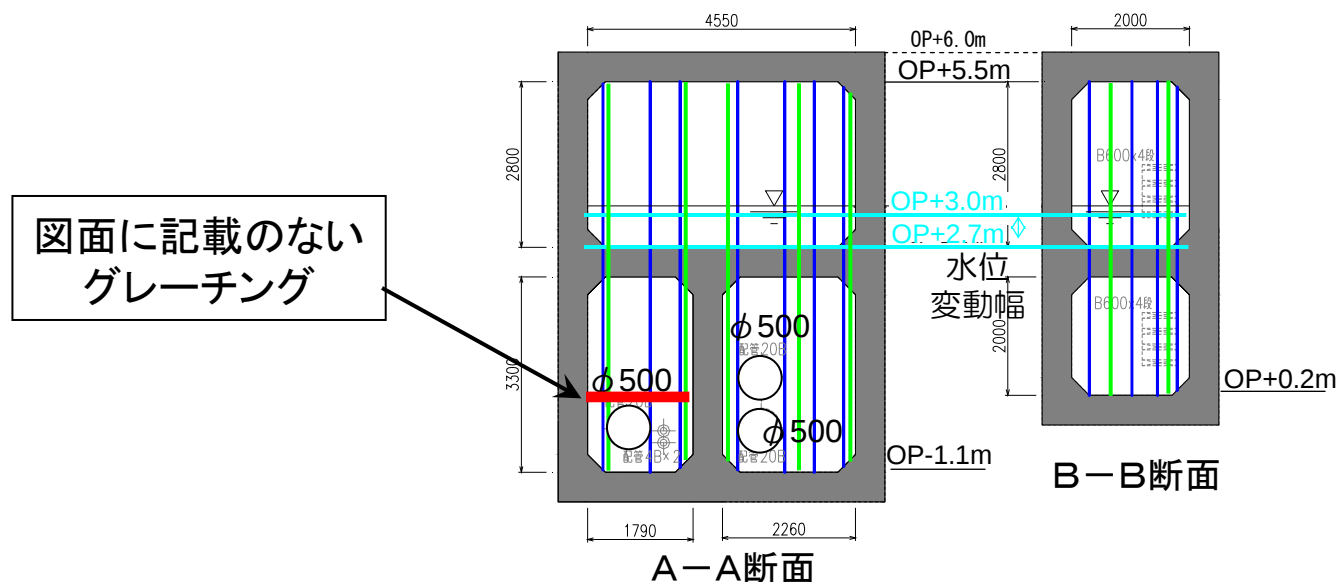
### 3号機立坑Dタービン建屋接続部 断面図

| 場所 | 凍結管設置完了時期 | | 理 由 |
|---|---|---|---|
| 3号機<br>立坑D | 8月下旬 | 検討中 | <ul style="list-style-type: none"> <li>・トレンチ内に、図面に無いグレーチングを新たに確認。</li> <li>・当初計画しているパッカー設置箇所の途中でグレーチングが位置するため、パッカーの設置は不可。止水方法の見直しを実施中。</li> </ul> |
