令和6年度 第1回檜葉町原子力施設監視委員会 説明資料

福島第一原子力発電所 作業点検についてご説明

2024年7月23日

東京電力ホールディングス株式会社

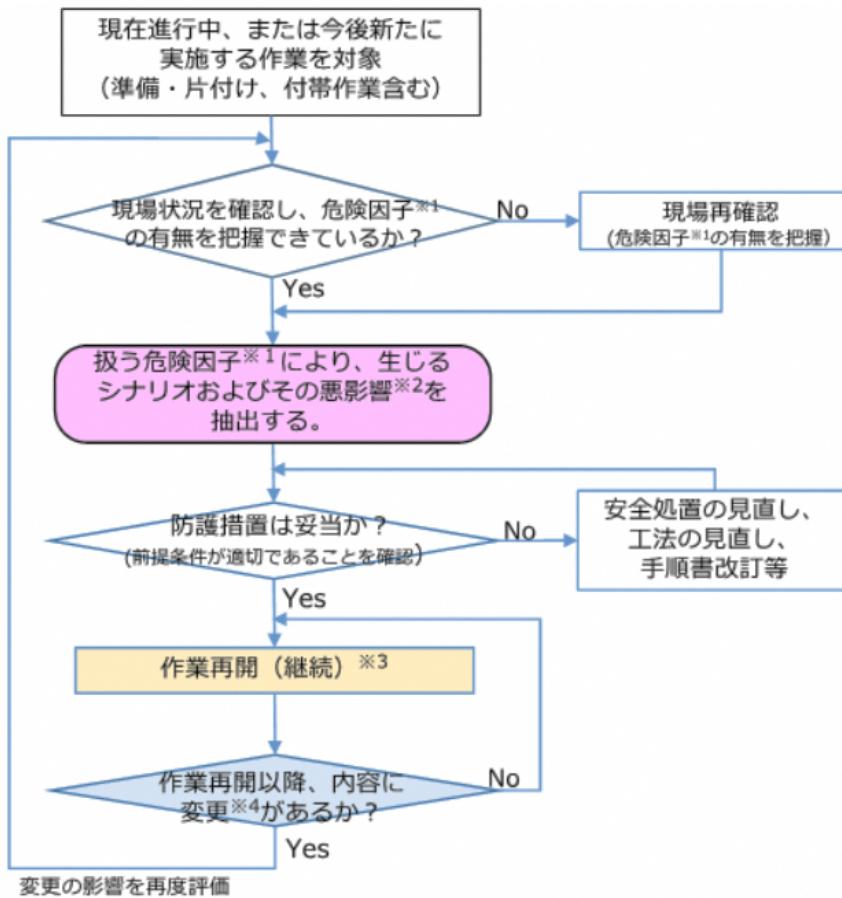
作業点検は、当社各部門長のもと、現在進行中等の作業件名に対して、以下のフローに基づき作業点検を実施します。

- ①工事監理員(東京電力)は、協力企業の作業員と一緒に作業点検を実施します。
- ②主管グループマネージャー(東京電力)は工事監理員が実施した作業点検の結果を確認します。
- ③主管部門長(東京電力)は、他に危険因子が無いことを確認し、作業実施を承認します。

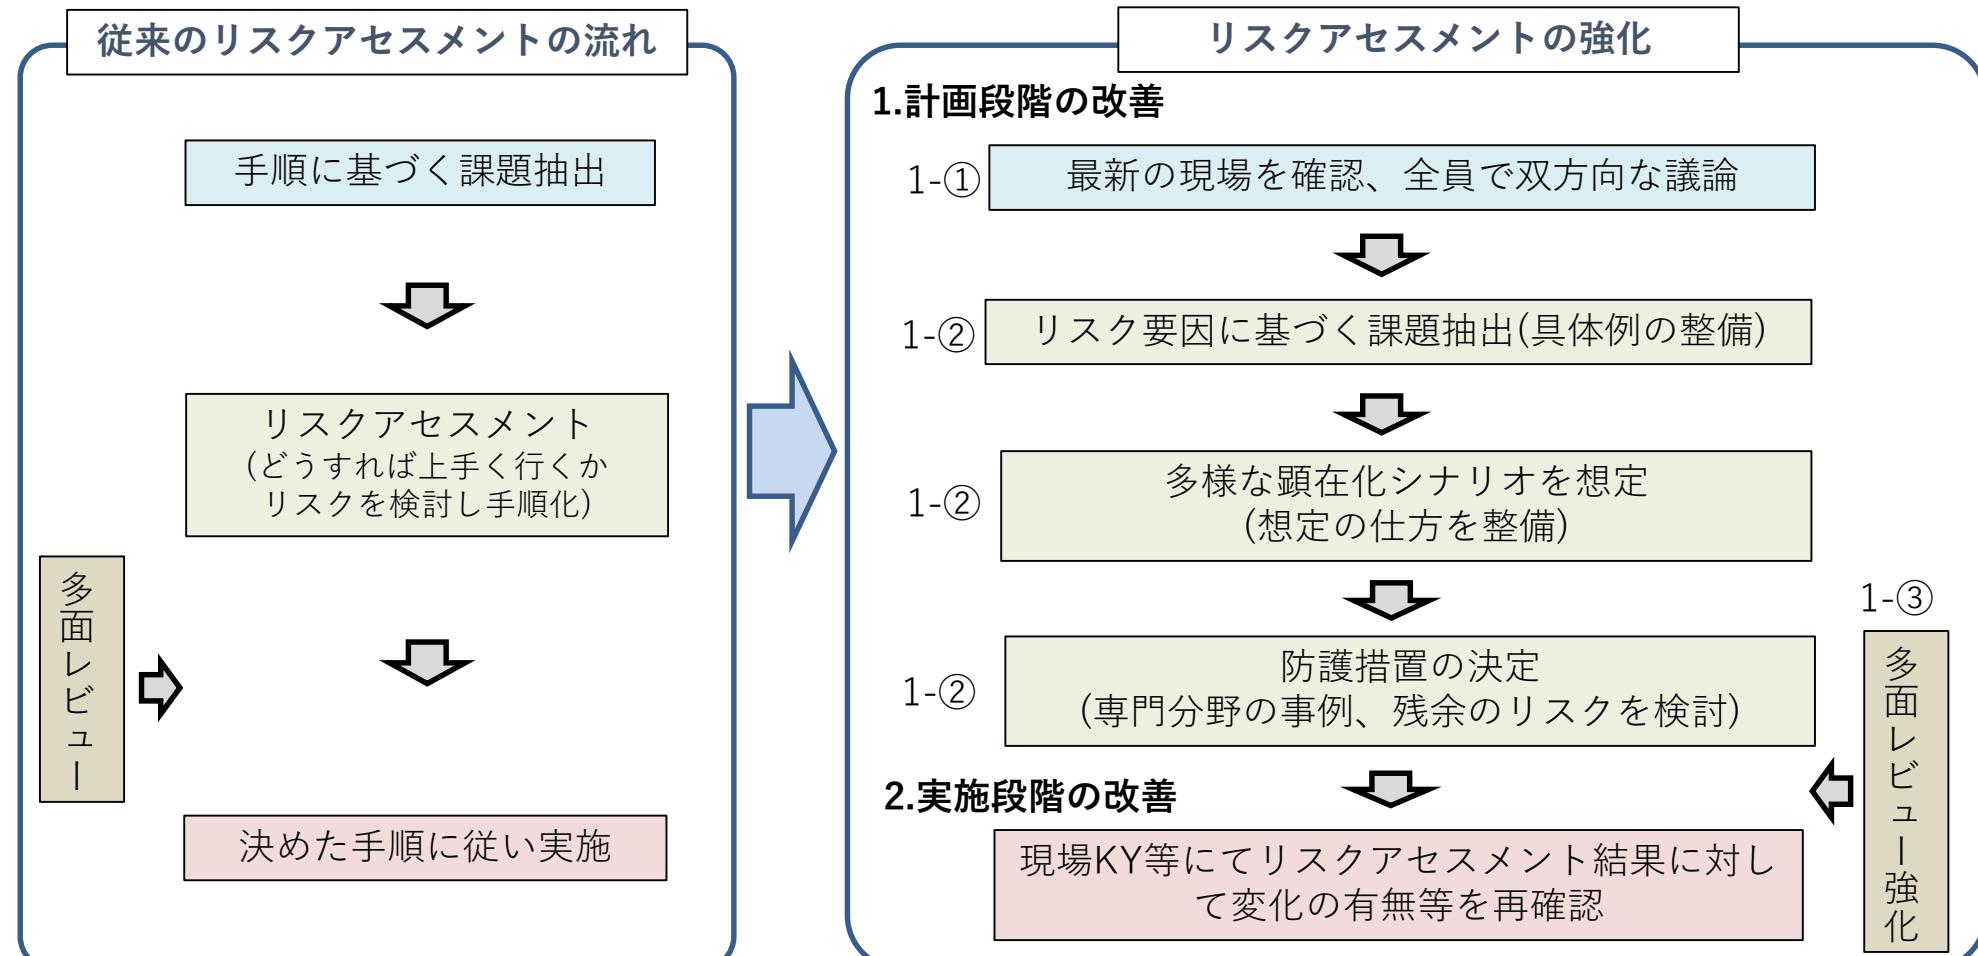
<リスクアセスメント手法の改善点>

I. 抽出された教訓および弱みを、リスクアセスメント手法へ取り込み、安全事前評価、ALARA、デザインレビューの各プロセスへ反映した。引き続き事例の整備等の継続的改善を続ける。

リスクアセスメント手法の改善点（詳細）

1. 計画段階の改善

- 1-① 最新の現場状況を確認、作業に携わる方全ての人が双方向で議論するリスクアセスメントを実施します。
- 1-② リスク要因を把握、悪影響が顕在化するシナリオを想定、防護措置を決定するというステップを明確化
議論を深めるために、リスク要因、顕在化シナリオ、防護措置の考え方の具体的な例示を整備します。
- 1-③ 高濃度の液体放射性物質取扱作業による身体汚染や外部環境への影響、充電部近接作業等のうち、
重大な人身災害に至る作業に対して、多面的レビュー(クロスチェック)を実施します。
リスクアセスメントの結果は作業者全員(人を変更した場合も含む)に共有してから作業を実施します。

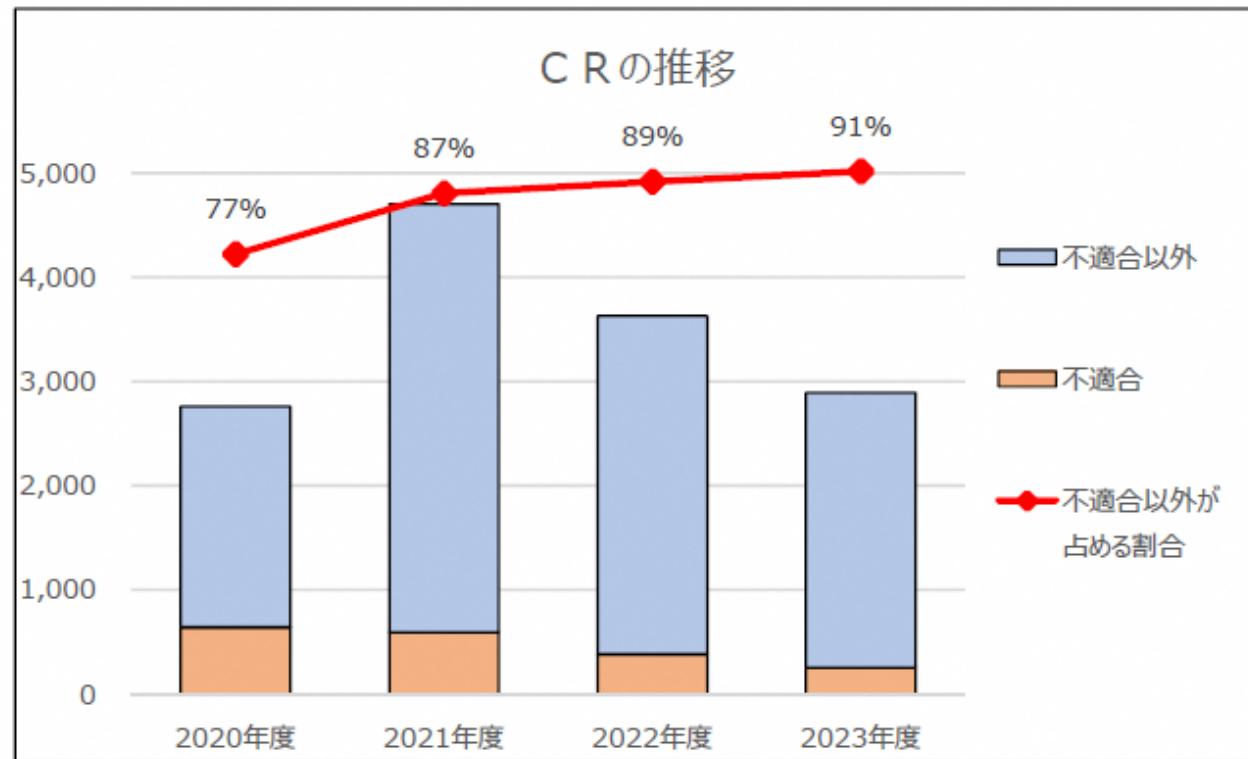
- 2020年の組織改編以降、未然防止に軸足をおいた安全・品質の強化に取り組んでおり、このなかで不適合以外についてもCRを活用し改善活動をおこなってきました。
- 不適合は2020年度以降減少しています。
- 不適合以外CRについては、2019年の開始から幅広い起票・浸透活動を行い2021年には年間約4000件超えとなっています。その後は、不適合と不適合以外は、ほぼ同様の比率で推移しています。
- 引き続き、通常と異なる運転状態に関するCR起票等をすすめていきます。

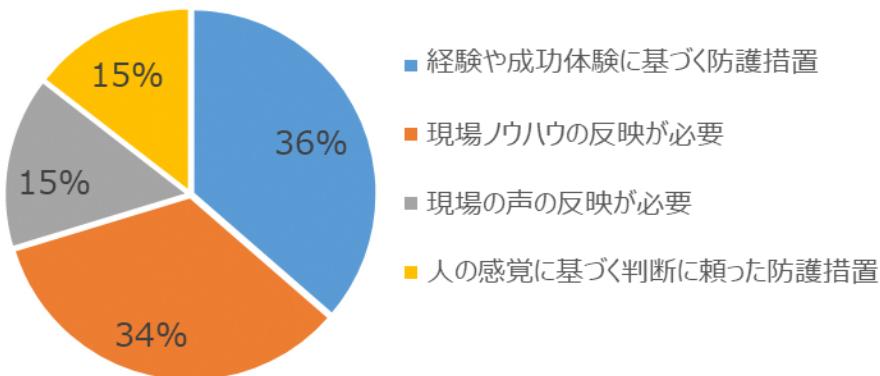
改善が必要となった要因

※回答は複数選択可

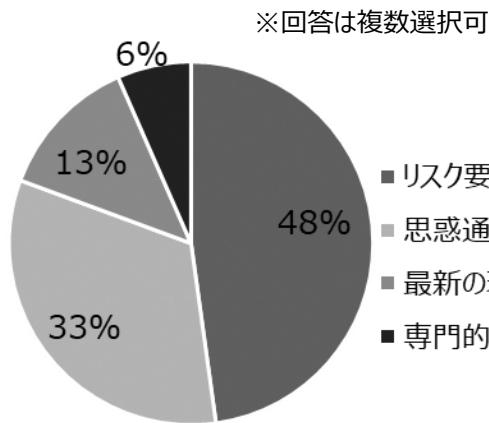
改善内容が抽出された理由

改善内容が抽出された理由を確認した結果、左記の理由が抽出され。これらは、安全・品質を高めるためのリスクアセスメントを実効的に行うために、必要な教訓と考えている。

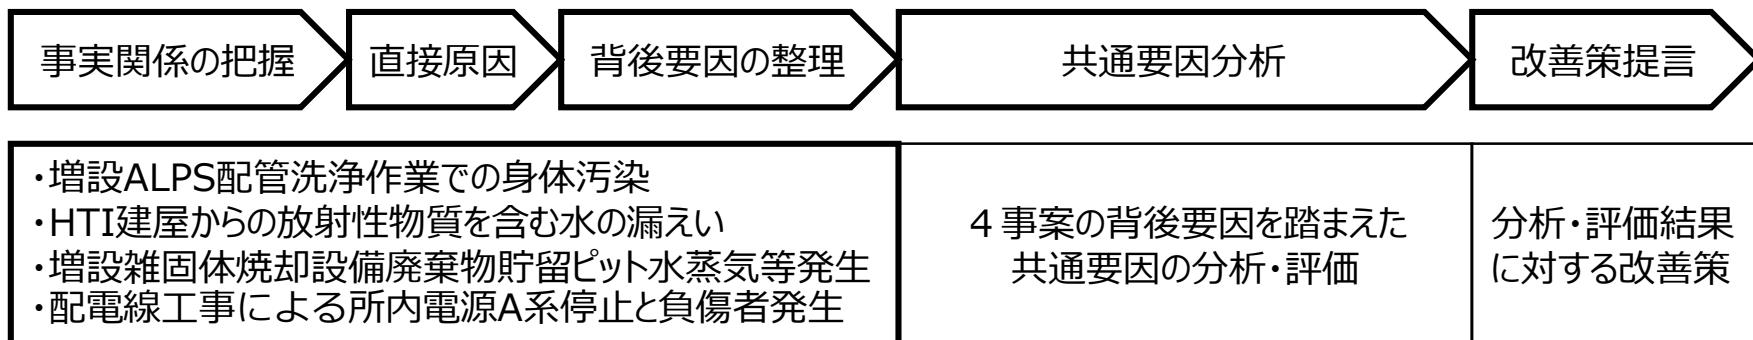
● 検討プロセス

- ✓ 2023年度下期に、地元・社会の信頼喪失に繋がる重大な事案（増設ALPS配管洗浄作業での身体汚染、HTI建屋からの放射性物質を含む水の漏えい）が発生
- ✓ 両事案は高濃度放射性流体を取り扱う作業といった類似性があるトラブル・漏えいであり、数か月間で多発していることを踏まえ、共通要因分析の実施を判断
- ✓ また、同時期には「増設雑固体焼却設備廃棄物貯留ピット水蒸気等の発生」や2024年度に入って、「配電線工事による所内電源A系停止と負傷者発生」が発生し、作業起因で重大なトラブルが続いていることに鑑み、本事案も共通要因分析の対象に追加することを判断
- ✓ 本報告は、上記事案の背後要因を整理した上で共通要因を分析し、改善策を提言するもの
