第2回楢葉町原子力施設監視委員会 説明資料

福島第一原子力発電所に関する要確認事項への回答 トピックス事項

2025年10月14日

東京電力ホールディングス株式会社

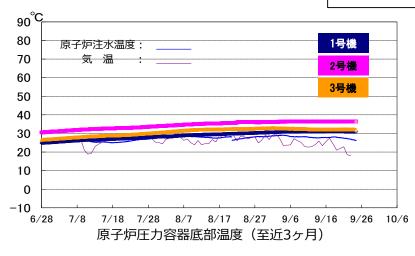
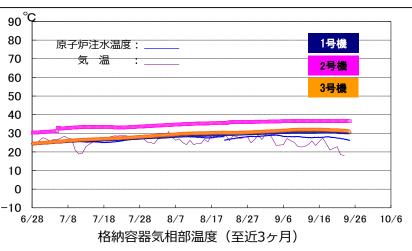
- *温度の推移
- ▶ 原子炉圧力容器底部温度は、実施計画に定める温度制限値である80℃を下回っている。
- ▶ 注水冷却を継続することにより、1~3号機の原子炉圧力容器底部温度、格納容器気相部温度は、号機や温度計の位置によって異なるものの、至近1ヶ月において、約25℃~

約40℃で推移。

※1 トレンドグラフは複数点計測している温度データの内、一部のデータを例示 ※2 設備の保守点検作業等により、データが欠測する場合あり

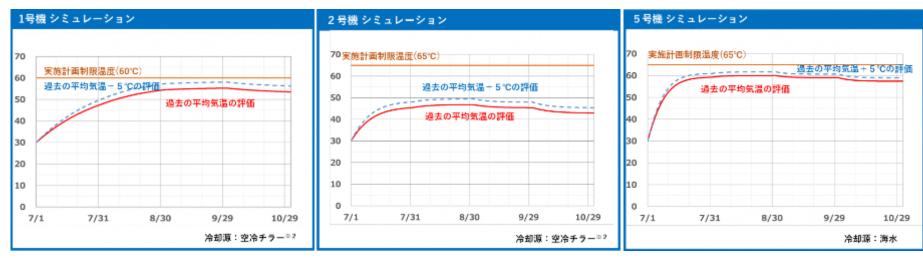
「使用済燃料プール」は、プ―ル水をポンプで循環させ、海水または空冷チラーで冷却す ることで、運転上の制限値に余裕をもった温度で管理しています。現在では、時間の経過 とともに、プール内の使用済燃料は、「発する熱」が低下しているため、仮に循環冷却が 停止したとしても「使用済燃料プールの水温が運転上の制限値に達することはない」と 評価※1しています。

※2:ファンを使用して熱を外気に排出し、冷却水を冷やす装置です

- ●シミュレーションの条件 ・評価期間:2025.7.10:00~2025.11/10:00
- ・プール水初期温度:30.0℃
- ・気温:2011年~2016年の実績平均気温(7月:22.6℃8月:24.5℃9月:21.6℃10月:16.6℃)

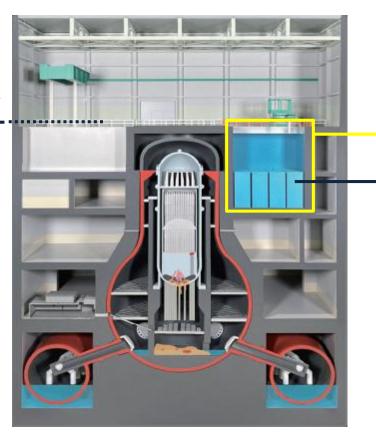
- 原子炉建屋上部にある「使用済燃料プール」には、発電に使用された「使用済燃料」等が貯蔵されています。「使用済燃料」は熱を発することから、原子炉建屋上部にある「使用済燃料プール」の水中で、冷却・保管しています。
- より安定して冷却、保管可能な「共用プール」に搬出するために、原子炉建屋からの 燃料取り出し作業やその準備を進めています。

オペレーティングフロア

使用済燃料プール

使用済燃料 等

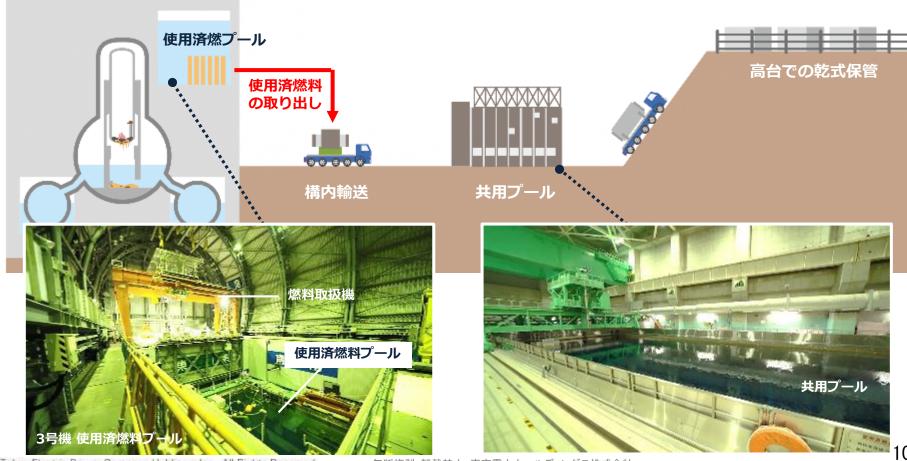
- 使用済燃料の取り出しは、使用済燃料プールから取扱機器を用いて取り出し、構内の 共用プールに移送します。
- 移送にあたっては、共用プール燃料を乾式キャスク仮保管施設に移し、共用プールの 空きスペースを作ります。

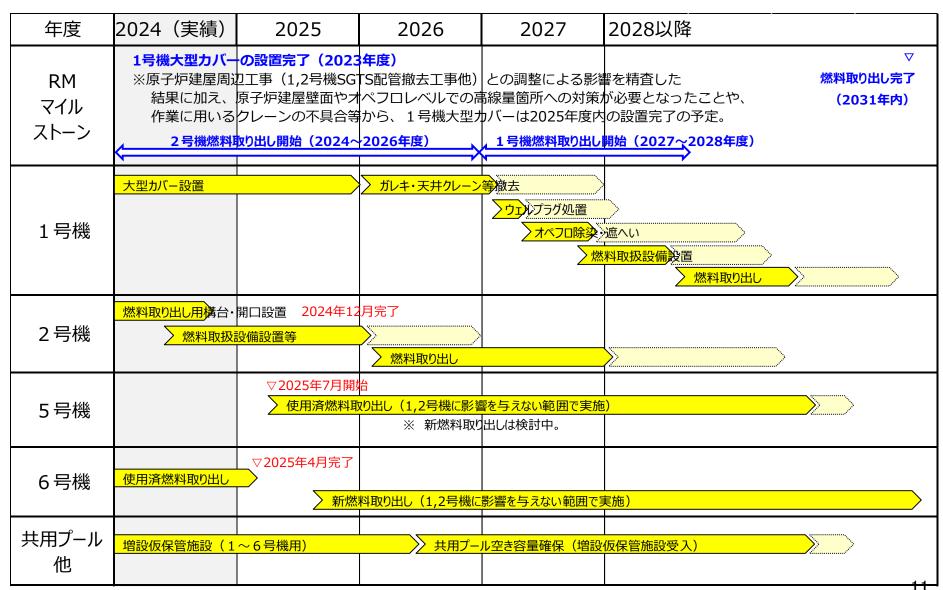
■ 2031年内の全号機から燃料取り出しに向け、安全かつ計画的に作業を進めていきます。

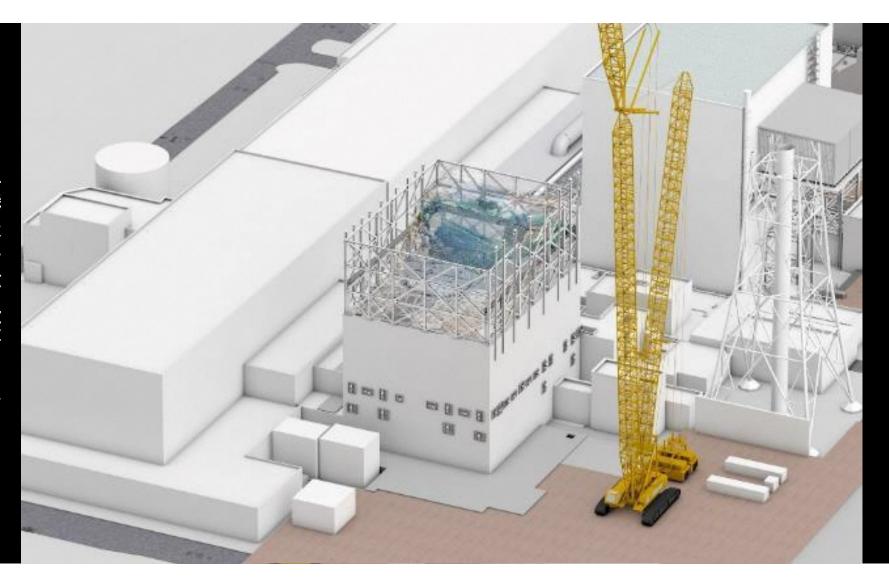
- 使用済燃料プールの上部は、原子炉建屋の水素爆発により崩落した屋根、燃料交換機、 天井クレーンに覆われています。
- 燃料取り出しに向け、崩落した屋根などのガレキ撤去時のダスト飛散抑制や作業環境の 構築、雨水流入抑制を目的に原子炉建屋を覆う大型カバーを設置します。
- 大型カバー設置後、カバー内でガレキ撤去、除染・遮蔽を実施し、燃料取扱設備(燃料 取扱機、クレーン)を設置し、燃料取り出しを実施します。

STEP1 大型カバー等設置

STEP2 ガレキ撤去等

STEP3 除染・遮蔽

STEP4 燃料取扱設備設置

STEP5 燃料取り出し

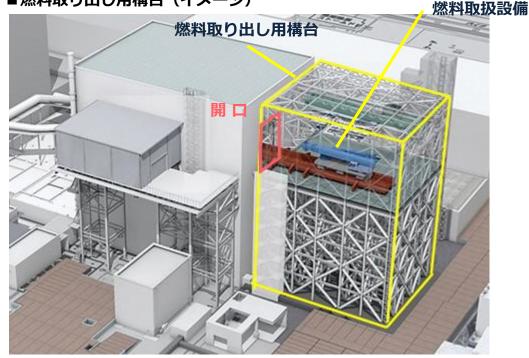
■燃料取り出し用構台(イメージ)

- 放射性物質の飛散を抑制する観点から原子炉建屋上部の全面解体は行わずに、原子炉建屋南側に「燃料取り出し用構台(構台・前室)」を設置します。
- 原子炉建屋の南側に開口を設け、そこから「燃料取扱設備」を移動用のレール「ランウェイガーダ」上を走行させ燃料を取り出す工法で進めています。_ 燃料取り出し開始

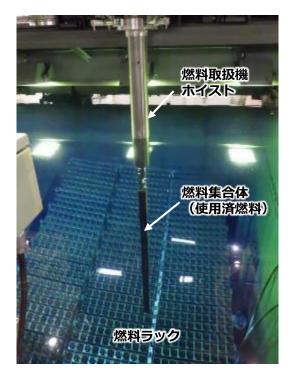
5号機使用済燃料プールからの 燃料取り出しの様子

- 5号機は、使用済燃料プールに貯蔵している燃料1,542体(使用済燃料1,374体、新燃料168体)のうち、使用済燃料の共用プールへの取り出しを2025年7月23日より開始しました。
- 5号機の作業は、2号機および1号機の燃料取り出し作業に影響のない範囲で進めるため、2026年度の2号機燃料取り出し開始以降は、一旦中断する予定です。

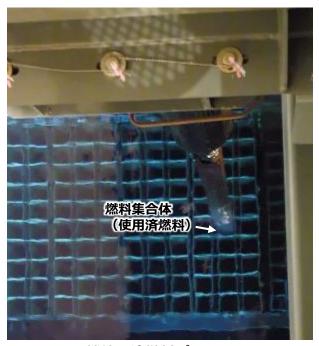
6号機使用済燃料プールからの 燃料取り出しの様子

■ 6号機は、2022年8月30日より、使用済燃料プールに貯蔵されている使用済燃料の取り出しを開始し、2025年4月16日に全ての使用済燃料(1456体)について、共用プールへの移送が完了しています。

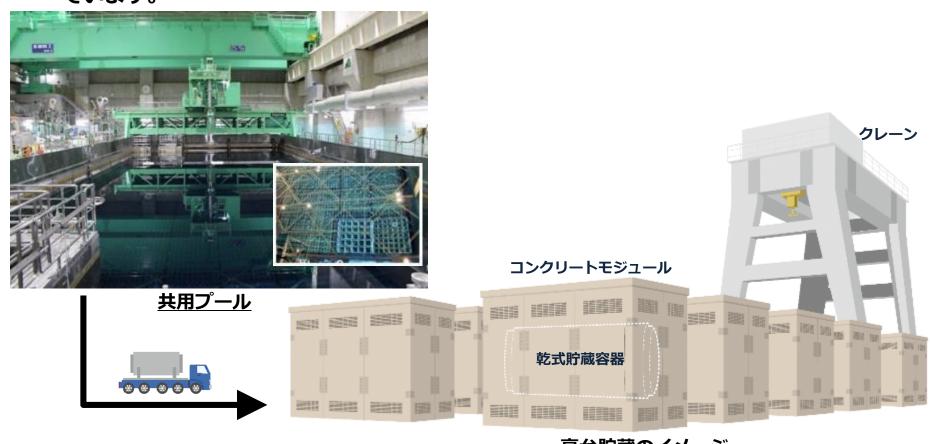
高台貯蔵のイメージ

■ 1,2,5号機の使用済燃料プールに貯蔵している燃料を共用プールで貯蔵するために、共用プールに貯蔵されている使用済燃料を乾式輸送貯蔵兼用容器に入れ、高台の乾式キャスク仮保管施設での貯蔵を進めている。合わせて乾式キャスク仮保管施設の増設も進めています。

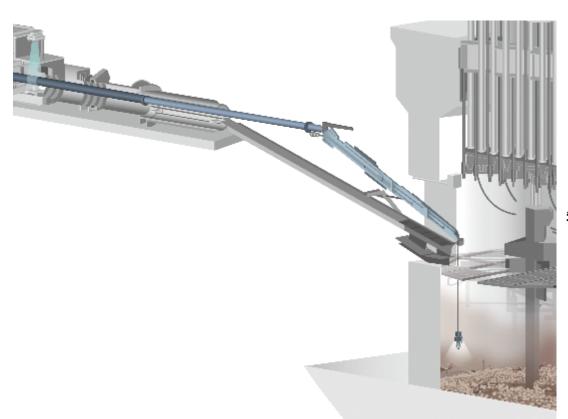
- 2024年10月30日、ペデスタル内に進入させたテレスコ式装置の先端治具を吊り降ろし「燃料デブリ」を把持しました。
- その後、採取した「燃料デブリ」を「建屋内運搬容器」に収納し、1回目の「試験的取り出し」を完了しました(2024年11月7日)。

先端治具で燃料デブリを把持した様子(2024.10.30)

把持したデブリを運搬用ボックスに回収(2024.11.6)

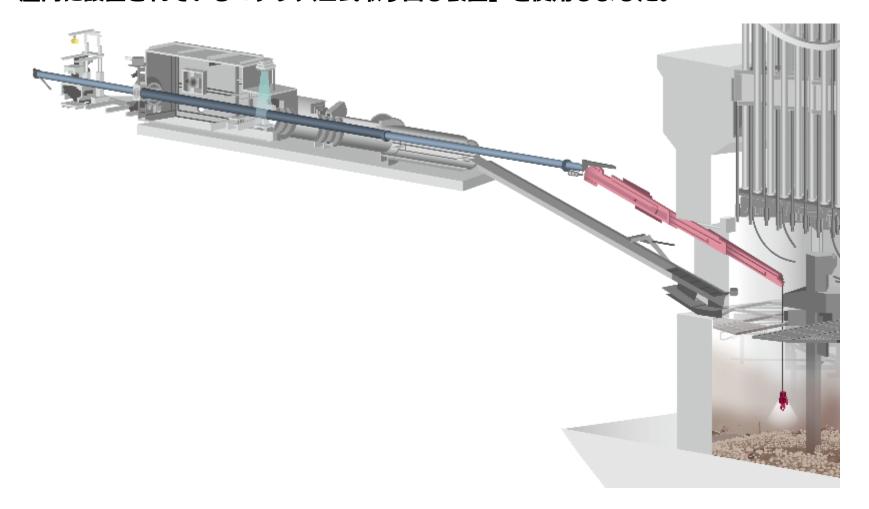
■ 燃料デブリは多様な性状や分布が想定されます。そのため、分析するサンプル数を増やし、知見の拡充を図る目的で追加の燃料デブリ採取を実施しました。採取は、原子炉建屋内に設置されている「テレスコ式取り出し装置」を使用しました。

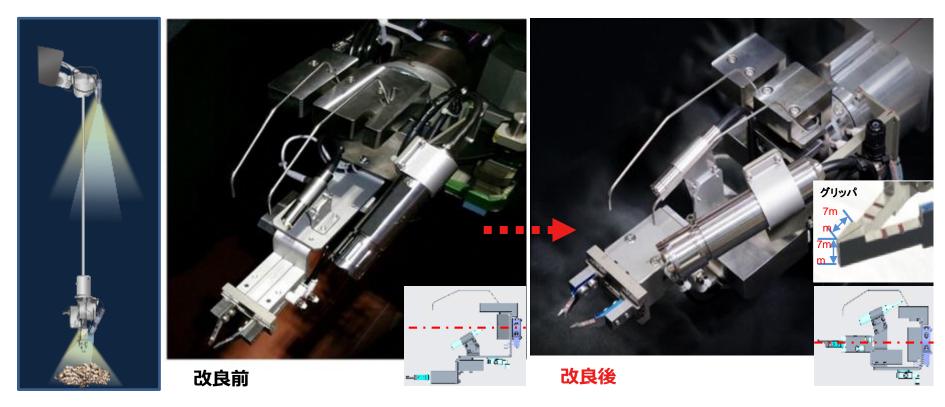
- 前回の燃料デブリ採取の際に、先端治具の動作時に吊り降ろし部が安定せず、先端治具の操作に時間がかかりました。
- そのため、「先端治具のグリッパ把持部」を先端治具の旋回中心位置に変更し、安定性向上を図る改良を行いました。
- また、前回の実績を踏まえ、燃料デブリを採取する際の大きさの目安となるグリッパの サイズを5mm角→7mm角に変更しました。

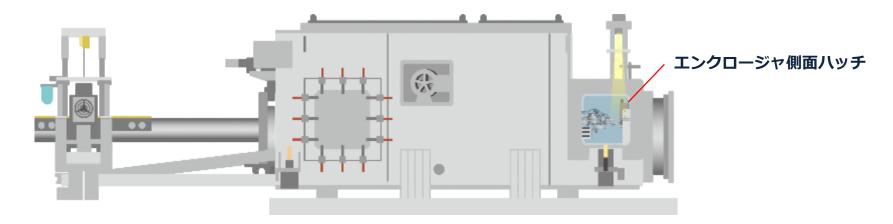
■ テレスコ式装置本体の「改良した先端治具」および「①先端治具監視カメラ ②アーム先端部カメラ」の交換作業を完了し正常に動作することを確認しました。

①先端治具監視カメラ

改良した先端治具

②アーム先端部カメラ

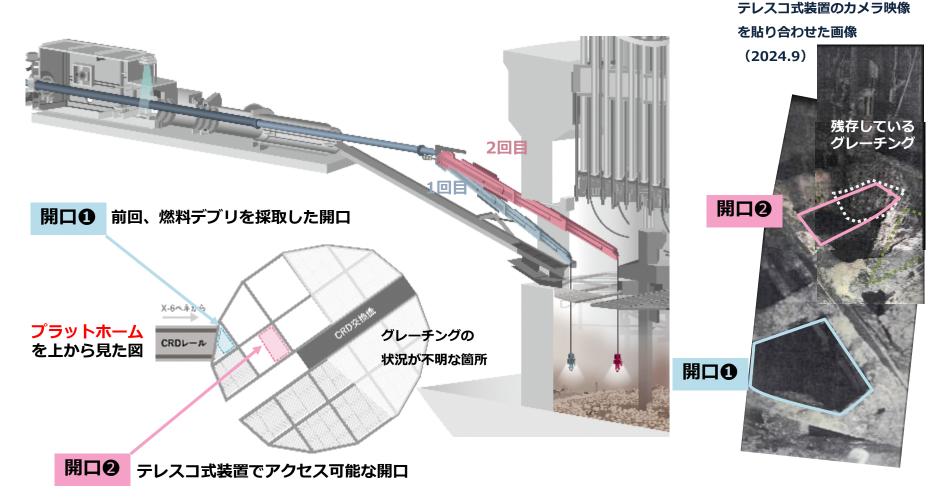
■ 2回目の取り出し作業は「ペデスタル内の状況把握」及び「初回の採取位置とは異なる位置から採取する」という観点で前回よりも原子炉格納容器の中心付近に位置する開口②からの取り出しを計画しました。

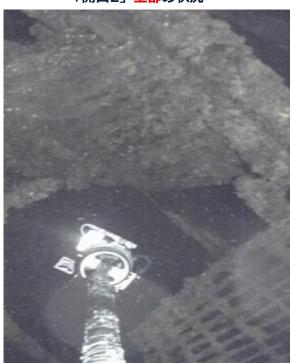
「開口2」上部の状況

- 2025年4月17日、原子炉注水停止後の「原子炉格納容器内の状況」、「テレスコ式 装置の動作確認」等を行いました。
- そして、テレスコ式装置の先端治具を「開口② 」から底部へ吊り降ろし、先端治具の グリッパで燃料デブリを把持しました。

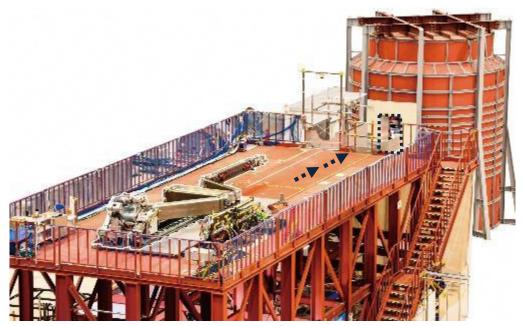
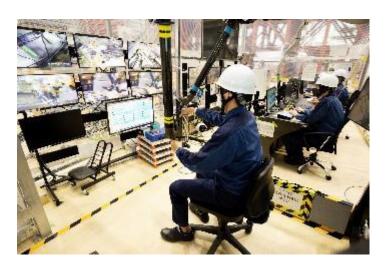
実際の現場適用性についての確認

- 現場を模擬した試験中に確認された経年劣化箇所及び類似箇所の部品交換等を含めて、 ロボットアームの全体点検を行い予定通り完了しました。引き続き、全体点検後の動作 確認を実施しています。
- また、ロボットアームの開発に加えて、実作業を模擬した手順、オペレータの操作性、 装置の信頼性を踏まえて、実際の現場適用性について確認していきます。

(撮影:楢葉遠隔技術開発センター 2023.2.17)

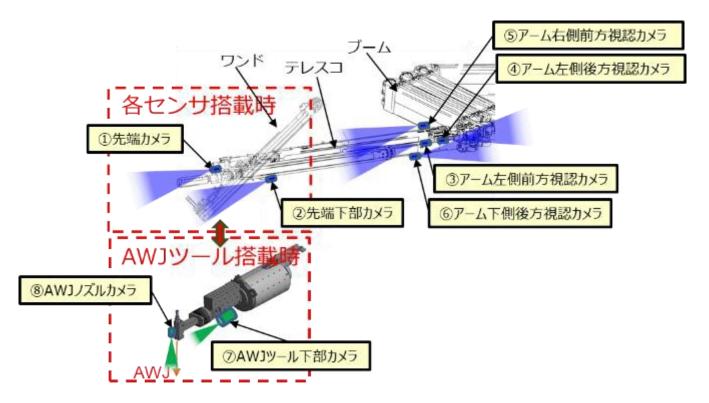
- テレスコ式装置のカメラ不具合事案を踏まえて、ロボットアームに搭載しているカメラの照射試験を実施中のところ、現場環境よりも厳しい条件下ではメーカ仕様通りの耐放射線性が確認できないものがあったことを確認しました。
- 実際の原子炉格納容器内にあわせた条件の照射試験においても、メーカ仕様通りの耐放射線性を確認できないものを確認しました。加えて、カメラの予備機が入手不可のため、現地作業にて高い累積放射線量が必要となる部位のカメラについては、使用するカメラを当社作業において使用実績のあるカメラへ変更することとしました。

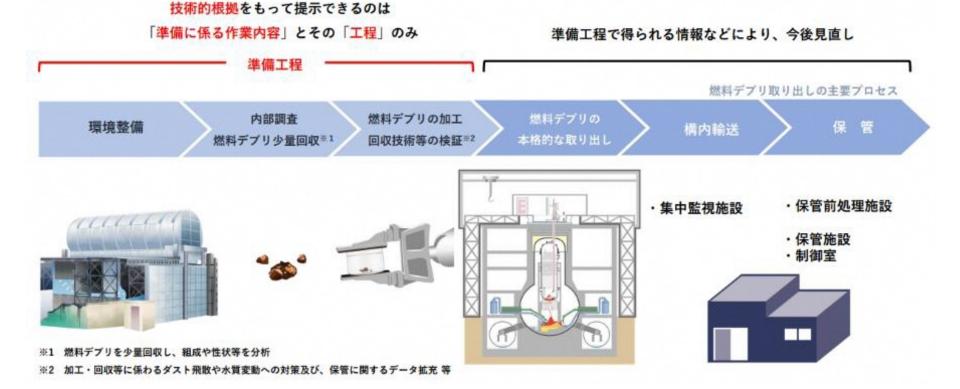
設計検討にあたっては、原子炉格納容器内の状況や燃料デブリの性状について不確かさが 大きいため、取り出し工法を設定した上で、一定の技術的根拠をもって示すことができる 準備工程の検討を進めてきました。

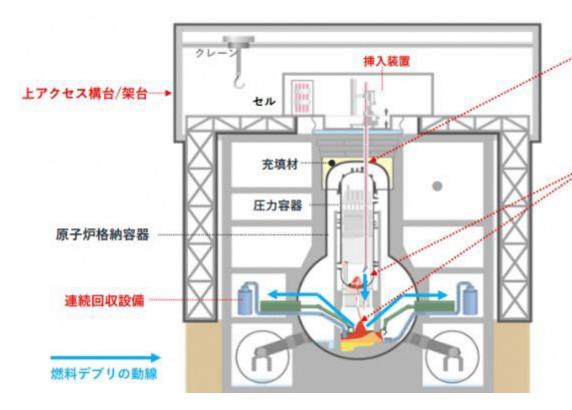
①上アクセスと**②**横アクセスの装置を組み合わせ、取り出しを進めます。**①**原子炉建屋の最上階(上部)から格納容器内にアクセスし圧力容器内の燃料デブリを加工し格納容器の底部に降ろします。そして、**②**横から加工・連続回収を行います。燃料デブリ取り出しの準備工事として、上から燃料デブリを降ろす装置を支える「上アクセス構台/架台」を新規で設置する必要があります。

小さい開口からのアクセス

既存の遮へい壁等による遮へい機能を活用する。 (追加するセル等の遮へいを小規模化)

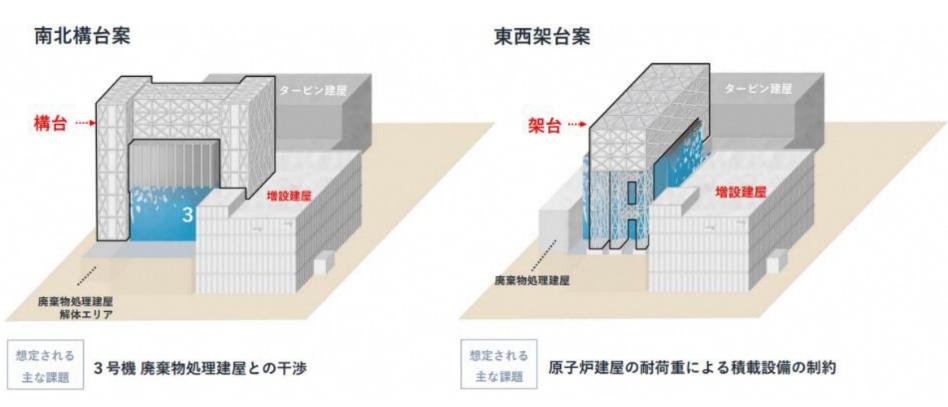
- ■「上から燃料デブリを降ろす装置」の設置に必要な耐荷荷重を、現状では満足しないため「上アクセスの装置」を支持する構造物が必要です。
- ■3号機の使用済燃料プールから燃料を取り出すために設置したカバーを撤去後、 燃料デブリ取り出し用の「上アクセス構台/架台」を設置します。設置方法は、 南北方向、東西方向の2案があります。

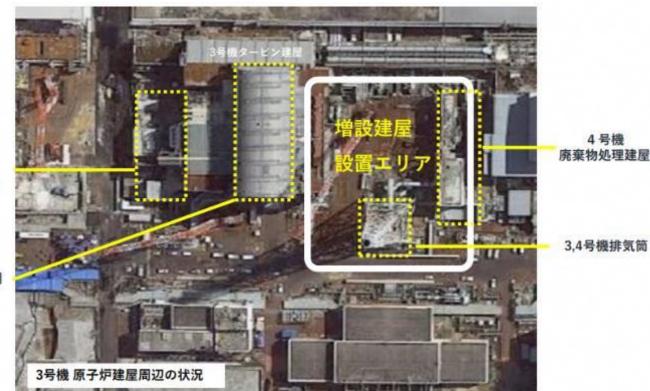
撤去する建屋・構築物

- ■「上アクセス用構台/架台」の設置に伴い、干渉する建屋・構築物の撤去が必要となります。
- ■また、燃料デブリの「(構内)移送前処理」及び「取り出し」に際して必要な付帯システム(主に原子炉格納容器内の気体・液体に含まれる放射性物質を低減する施設)を格納する「増設建屋」を3号機原子炉建屋南側ヤードに設置します。

3号機 廃棄物処理建屋

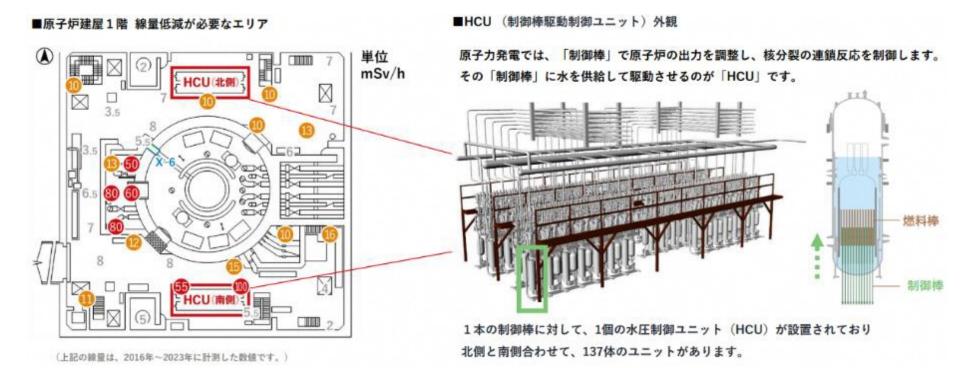
- ■原子炉建屋内では主に、放射線量の低減等を実施します。原子炉建屋1階の線量が全体的に高いため、線源を把握し、その撤去や遮へい等の線量低減対策を繰り返し実施することを計画中です。特に、HCU(制御棒駆動制御ユニット)が高線量であることから
- HCUの汚染箇所の把握等を進め、遮へいや撤去などを施工計画に反映します。

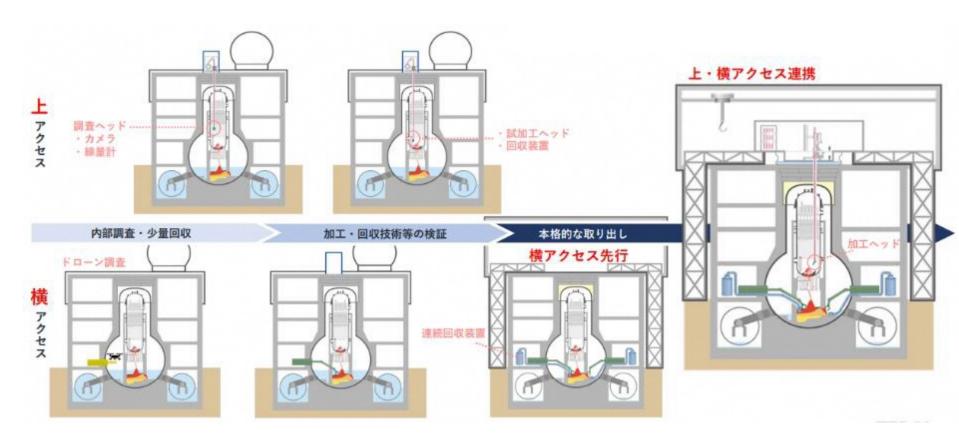
■燃料デブリ取り出しシナリオは、「環境整備」を進めつつ、並行して「内部調査・少量回収」、さらに「加工・回収技術等の検証※」を進め、その後「本格的な取り出し」の実施となります。各段階で得られた情報、経験等を活かすようステップ・バイ・ステップで進めていきます。

※ 加工・回収等に係わるダスト飛散や水質変動への対策及び、保管に関するデータ拡充等

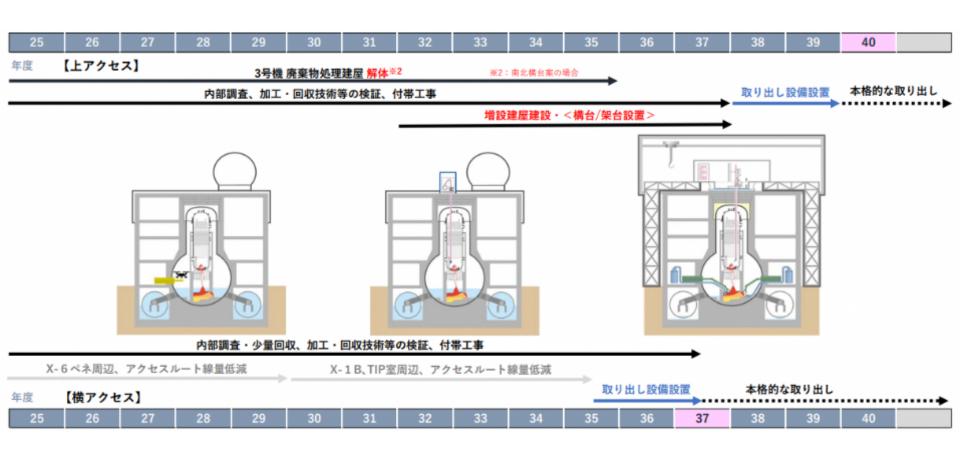
■一定の想定した下での、「本格的な取り出し開始」までの準備工程を検討しました。「南北構台案・東西架台案」ともに「上アクセスの準備工程」が15年程度、「横アクセスの準備工程」が12年程度と評価※1しています。

※1:本検討結果は、更なる確認が必要な項目がある中で、想定通り進捗するとしたものです。

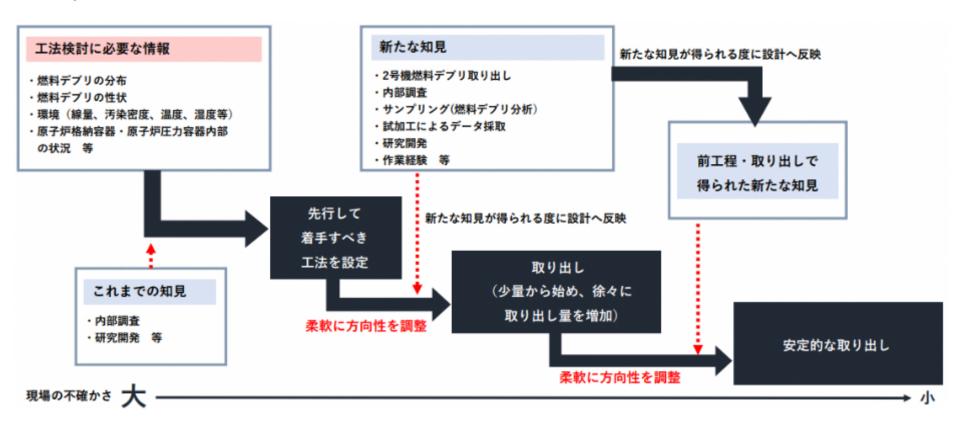
- ■先行して着手すべき工法を設定の上、順次得られる情報に基づいて、柔軟に方向性を調整していきます。
- ■取り出しは、少量から始め、徐々に取り出し量を増加していき、燃料デブリ性 状や作業経験などの新知見を踏まえ作業や設備等を柔軟に見直し、安定的な取 り出しにつなげていきます。

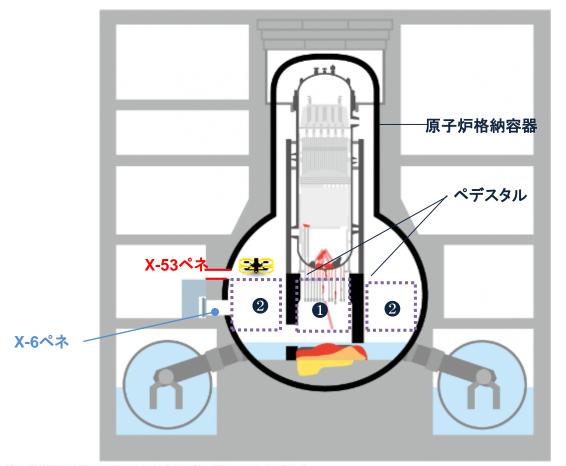
■ 3号機は、本格的な燃料デブリ取り出しに向けて、更なる原子炉格納容器(以下PCV)内部の情報収集が必要です。今回はマイクロドローンを「X-53ペネトレーション(以下、ペネ)」から投入し、2017年に「小型水中遊泳型ロボット」で調査した「ペデスタル内①」のさらなる詳細調査、及び未調査である「ドライウェルの1階②」を調査する計画です。

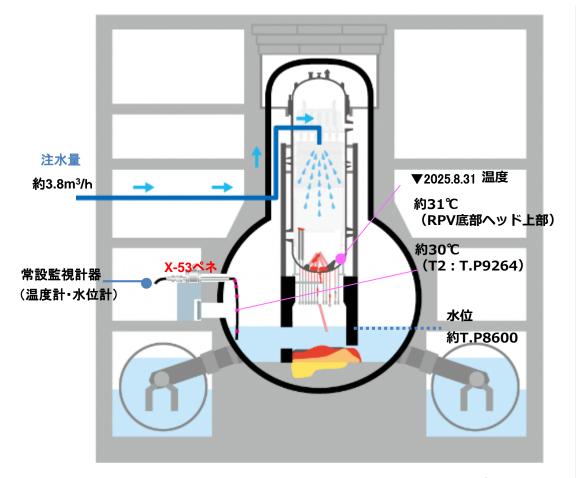
■ 原子炉格納容器内にある「燃料デブリ」は熱を発生させるため、冷却水を注水することで、安定した「冷温停止」状態を維持しています。注水量は「約3.8m3/h」であり、温度と水位などを監視しています。

図はイメージです。

T.P: 東京湾平均海面から の高さ(単位はmm)

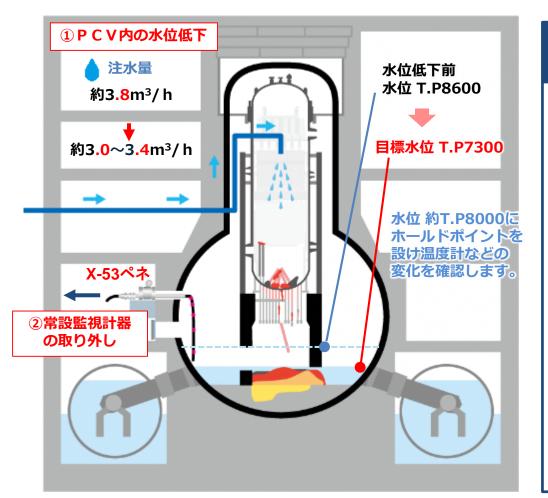
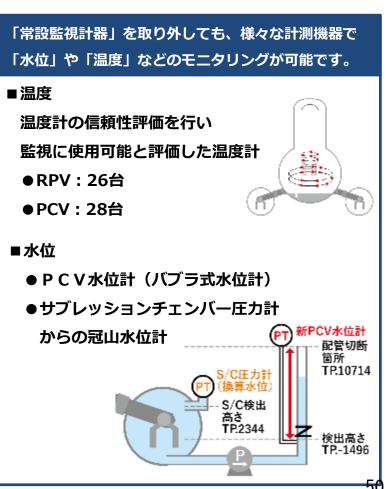
- 現状の水位だと、ペデスタル内へのアクセスルートである開口が水没してしまっている ため、開口が露出する約 T.P 7300(プラットフォームの高さ) を目標として、注水量 を低減し、水位を低下させます。
- 「X-53ペネ」に設置している「常設監視計器(水位・温度計)」の取り外しを行います。

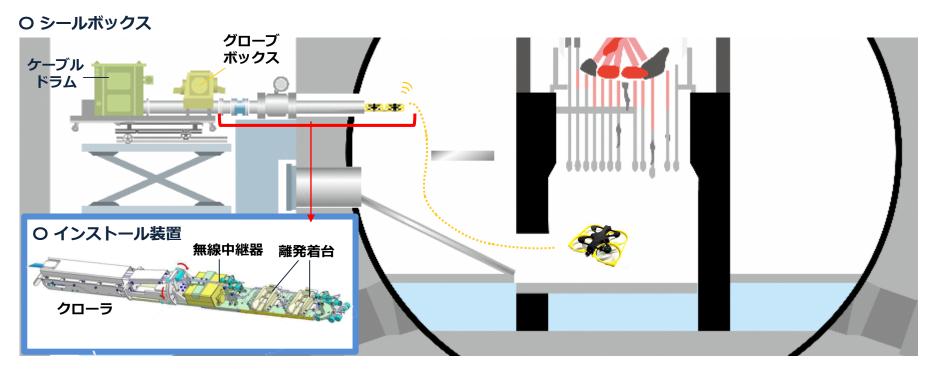
- 「X-53ペネ」に「シールボックス」を取り付け、PCVの隔離状態を保ったまま、 マイクロドローンをPCV内に投入します。
- 「シールボックス」内には合計6機のドローンが格納されています。また「インストール装置」の先端には、同時に2機のドローンをインストールできる離発着台があります。 (調査中は、シールボックス内でドローンを充電できるため、繰り返しの運用が可能です。)
- PCV内にインストールしたマイクロドローンで、障害物を避けながら、開口部から「ペデスタル内部」に進入し、調査を実施します。

調査が終了した後は、「調査装置」を取り外し、「常設監視計器」は復旧する計画です。

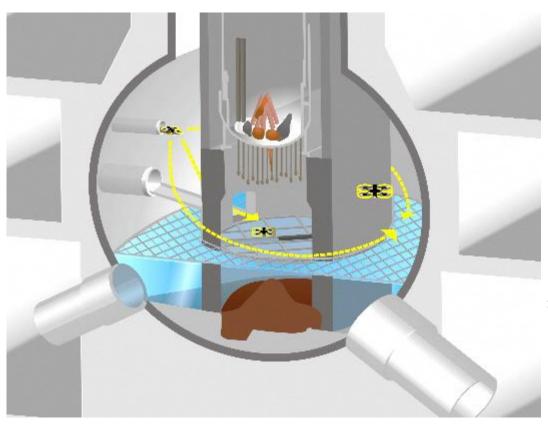
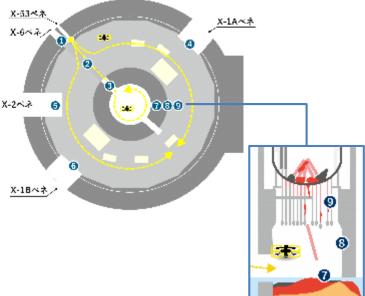
■本調査では、「ペデスタル内部」「ドライウェル1階」の映像取得を計画しており、 「映像からの点群化」及び「放射線ノイズを利用した線量率推定」を実施予定です。 (現場状況次第で、調査内容を変更する可能性があります。)

■着目点

- 1 X-6ペネ
- **2** CRDレール
- 3 CRD交換用開口
- **4** X-1Aペネ
- **⑤** X-2ペネ

- ⑥ X-1Bペネ
- **⑦** 堆積物状況+水位
- ❸ ペデスタル壁面
- ② CRDハウジング類

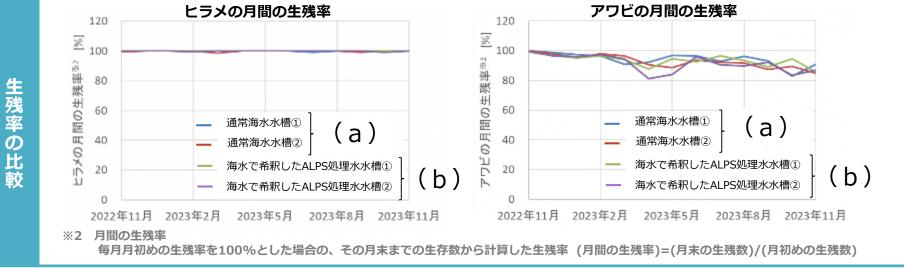
- 計画していた試験は全て完了し、2025年3月31日をもって飼育試験を終了しました。
- ■「通常海水」と「海水で希釈したALPS処理水」*1の双方の環境下で海洋生物の飼育試験の結果から、生残率・ヒラメの全長・体重等のデータの比較を行い、「生育状況に差がない」ことを確認しました。

※1 ALPS処理水に通常海水を混合し、試験用にトリチウム濃度を調整したもの

브		計測時期	通常海水水槽	トリチウム濃度1,500Bq/L未満の 水槽 (海水で希釈したALPS処理水)
ヒラメの	全長	2022年12月	22±2cm	22±2cm
の成長比較		2024年12月	42±3cm	44±3cm
比較	体重	2022年12月	116±31g	121±31g
平义		2024年12月	739±177g	815±152g

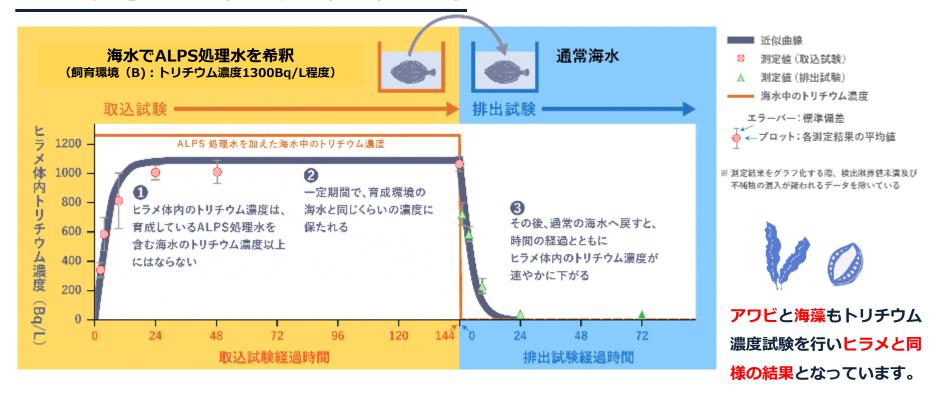
- ヒラメを「海水でALPS処理水を希釈した水」の水槽で飼育し、その後「通常海水」の水槽に移し、トリチウム濃度の変化を確認する取込・排出試験を実施しました。
- その結果、魚の体内の水分中のトリチウム(自由水型トリチウム・FWT)は「生体内でのトリチウムは濃縮されず、生体内のトリチウム濃度が生育環境以上の濃度にならないこと」を確認しました。
- ▼「魚の体内」の水分のトリチウム(FWT)濃度推移

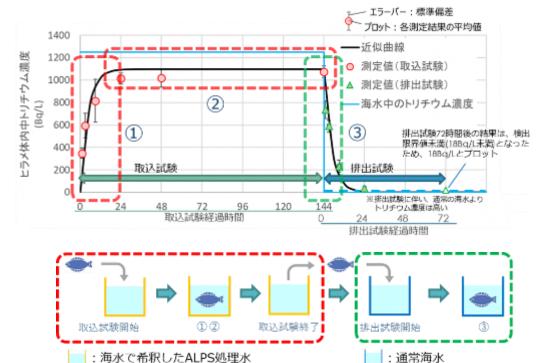
トリチウム濃度試験の概要

• トリチウム濃度試験では、「生体内でのトリチウムは濃縮されず、生体内のトリチウム濃度が生育環境以上の濃度にならないこと」を確認するため、下記①~③となることを確認する。

- ① トリチウム濃度が一定期間で平衡状態に達すること【取込試験】
- ② 平衡状態に達したトリチウム濃度は生育環境以上にならないこと【取込試験】
- ③ トリチウム濃度が平衡状態に達した海洋 生物を通常海水の水槽に移し、トリチウム濃度が下がること【排出試験】

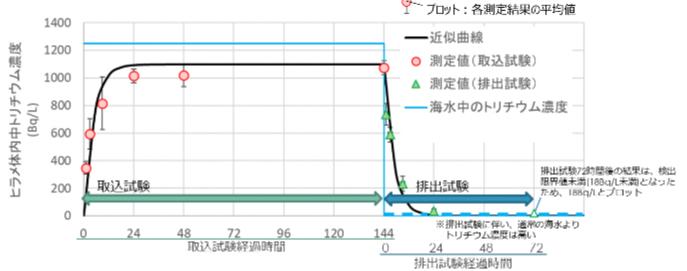
ヒラメ(トリチウム濃度1,500Bq/L未満)のFWT濃度の測定結果と考察

いずれの試験においても、時間経過とともにFWT濃度の変化があった。今回得られたデータを過去の知見から得られている近似曲線の考えに照らし合わせ引いた近似曲線ならびに測定値の関係は以下のとおり。

(参考)近似曲線について: 過去の知見より、<u>FWT濃度</u>の変化 を表す近似曲線は下記の計算式で 表せると仮定した。

※ 測定結果をグラフ化する際、検出限界値未満及び不純物の混入が疑われるデータを除いている

• 上記のグラフから、過去の知見と同様に、以下のことが確認された※1。

- FWT濃度は生育環境以上の濃度(本試験では、海水で希釈したALPS処理水中のトリチウム濃度以上の濃度) にならないこと
- FWT濃度は一定期間で平衡状態に達すること

- 通常海水以上のトリチウム濃度で平衡状態に達したヒラメを通常海水に戻すと、時間経過とともに<u>FWT濃度</u>が下がること

- 2022年10月に実施した希釈したALPS処理水(1,500Bq/L未満)で飼育したヒラメの<u>FWT濃度</u>の測定結果が得られた。
 - 測定したヒラメの数:取込試験33尾、排出試験25尾
- ヒラメがトリチウムを取り込み、一定期間経過後に生育環境より低い濃度で平衡状態になることを検証するため、ヒラメをALPS処理水中に入れてから1時間・3時間・9時間・24時間・48時間・144時間後のFWT濃度を測定する【取込試験】を行った。
- その後、同一水槽のヒラメを通常海水に入れてから、ヒラメがトリチウムを排出してFWT濃度が下がることを検証するため、1時間・3時間・9時間・24時間・72時間後の<u>FWT濃度</u>を測定する【排出試験】を行った。

取込試験 1, 3, 9, 24, 48, 144 時間後に魚を水槽から 取りだして計測 ALPS処理水の水槽 (トリチウム約1,250Bq/L) #出試験 1, 3, 9, 24, 72 時間後に魚を水槽から 取りだして計測 水槽 入れ替え 通常海水の水槽

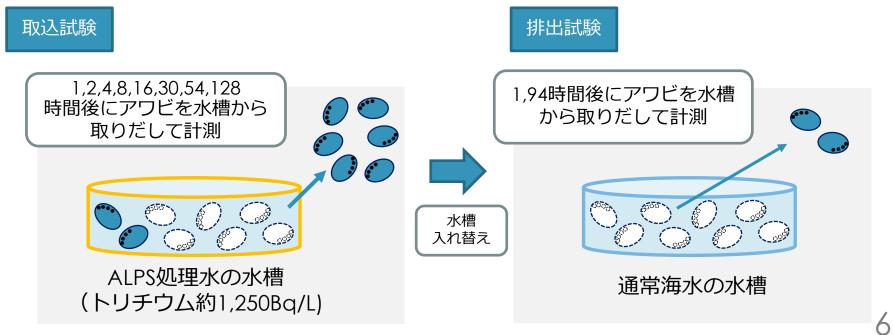
アワビ(トリチウム濃度1,500Bq/L未満)の<u>FWT濃度</u>の測定

- 2022年10月26日から実施した希釈したALPS処理水(1,500Bq/L未満)で飼育したアワビの<u>FWT濃度</u>の測 定結果が得られた。
 - 測定に使ったアワビの数:取込試験48個、排出試験12個
- アワビがトリチウムを取り込み、一定期間経過後に生育環境以上の濃度にならないことを検証するため、アワビをALPS処理水中に入れてから1時間・2時間・4時間・8時間・16時間・30時間・54時間・128時間後の<u>FWT濃度</u>を測定する【取込試験】を行った。
- その後、同一水槽のアワビを通常海水に入れてから、アワビがトリチウムを排出して<u>FWT濃度</u>が下がることを検証するため、1時間・94時間後の<u>FWT濃度</u>を測定する【排出試験】を行った。

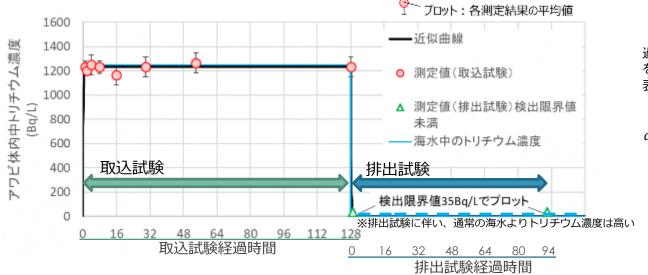
アワビ(トリチウム濃度1,500Bq/L未満)の<u>FWT濃度</u>の測定結果と考察

(参考)近似曲線について: 過去の知見より、<u>FWT濃度</u>の変化 を表す近似曲線は下記の計算式で 表せると仮定した。

・ 上記のグラフから、過去の知見及びヒラメ(トリチウム濃度1,500Bq/L未満)の<u>FWT濃度</u>の測定結果と - 同様に、以下のことが確認された。

- FWT濃度は生育環境以上の濃度(本試験では、海水で希釈したALPS処理水中のトリチウム濃度以上の濃度)にならないこと
- FWT濃度は一定期間で平衡状態に達すること

- 通常海水以上のトリチウム濃度で平衡状態に達したアワビを通常海水に戻すと、時間経過とともに<u>FWT濃度</u>が

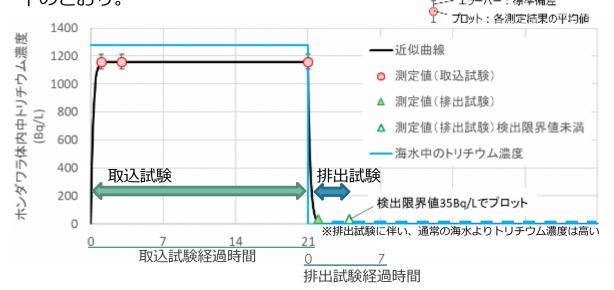
ホンダワラ(トリチウム濃度1,500Bq/L未満)のFWT濃度の測定結果と考察

• いずれの試験においても、時間経過とともに<u>FWT濃度</u>の変化があった。今回得られたデータを過去の知見から得られている近似曲線の考えに照らし合わせ引いた近似曲線ならびに測定値の関係は以下のとおり。

(参考)近似曲線について: 過去の知見より、<u>FWT濃度</u>の変化 を表す近似曲線は下記の計算式で 表せると仮定した。

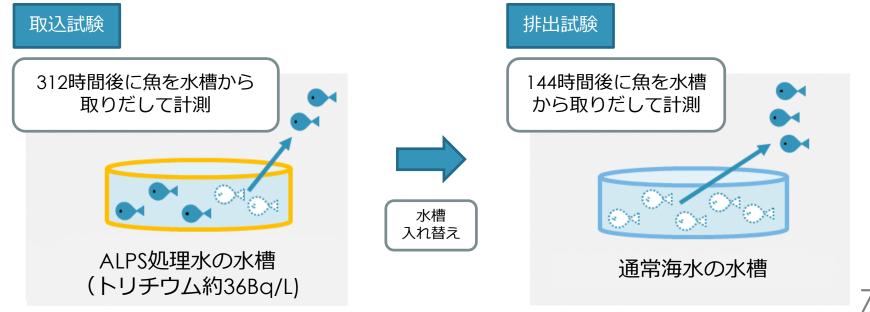
- 2022年11月から実施した希釈したALPS処理水(30Bq/L程度)で飼育したヒラメの<u>FWT濃度</u>の測 定結果が得られた。
 - 測定したヒラメの数:取込試験4尾、排出試験6尾
- ヒラメがトリチウムを取り込み、一定期間経過後に生育環境より低い濃度で平衡状態になることを検証するため、ヒラメをALPS処理水中に入れてから312時間*後のFWT濃度を測定する【取込試験】を行った。
- その後、同一水槽のヒラメを通常海水に入れてから、ヒラメがトリチウムを排出して<u>FWT濃度</u>が 下がることを検証するため、144時間※後のFWT濃度を測定する【排出試験】を行った。

※過去の知見及びヒラメ(1,500Bq/L未満)の試験において、ヒラメのFWT濃度は、取込試験の場合、約24時間で平衡状態に達すること、排出試験の場合、約24時間で減少し安定的状態になることを確認。 このため、いずれの試験において、それを考慮した24時間以上経過したところでサンプリングを実施。

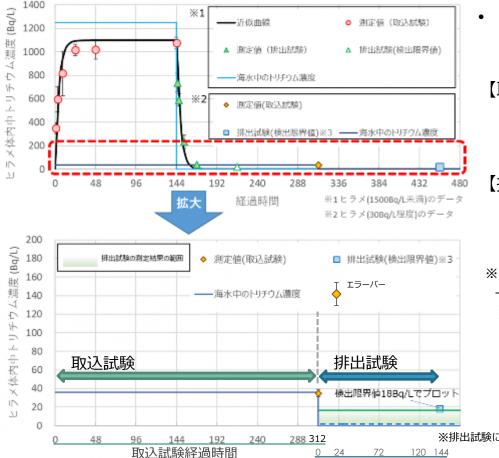
ヒラメ(トリチウム濃度30Bq/L程度)のFWT濃度の測定結果と考察

- 取込試験、排出試験のそれぞれの試験において、試験開始後、24時間以上*が経過した後、ヒラメ生体内のトリチウム濃度を測定した。
- その結果、それぞれの試験においてFWT濃度の変化があった。

過去の知見及びヒラメ(トリチウム濃度 1,500Bq/L未満)の<u>FWT濃度</u>の測定結果と同 様に、以下のことが確認された。

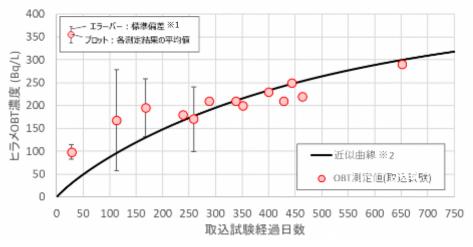
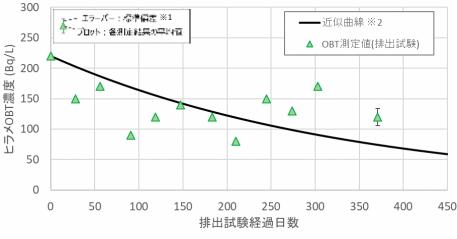
ヒラメ(トリチウム濃度1,500Bq/L未満)のOBT濃度の測定結果と考察

• 時間経過とともにOBT濃度の変化があった。今回得られたデータを過去の知見から得られている近 似曲線の考えに照らし合わせ引いた近似曲線ならびに測定値の関係は以下のとおり。

- ※1 1点データのみの場合、エラーバー非表記。
- ※2 近似曲線について: 過去の知見より、生物体内中の筋組織のOBT濃度の変化を表す濃度曲線は右記の計算式で表せる。 グラフ中の近似曲線については、海水中のトリチウム濃度が、1,250Bg/Lの場合に相当する計算値である。
