要確認事項（進Q2-1）

出典：第65回廃炉・汚染水対策チーム会合／事務局会議（2019.4.25）
1号機X-2ペネトレーションからの原子炉格納容器内部調査
アクセシブウォータジェット作業について

OX-2ペネからのPCV内部調査のためのアクセスルート構築

○原子炉格納容器内部調査の概要

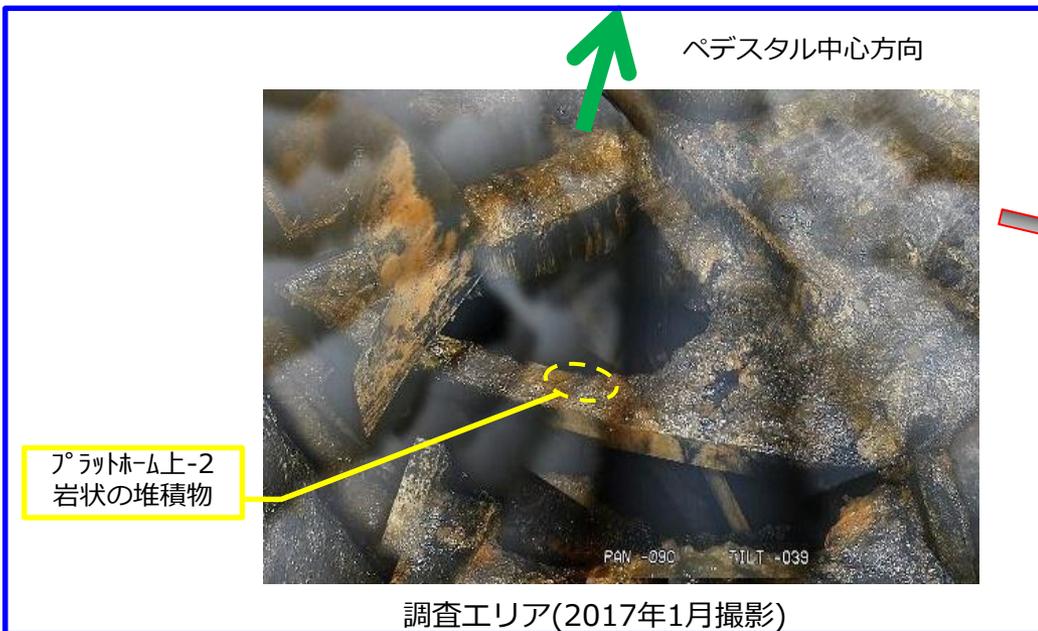
○調査結果(プラットホーム上) (2/3)

- 岩状の堆積物は動かないことを確認した。また映像上、接触痕は確認できなかった。

堆積物把持時

- ✓ フィンガにて把持 (左図)
- ✓ 把持した状態で調査ユニットを吊り上げたが、動かなかった (右図)

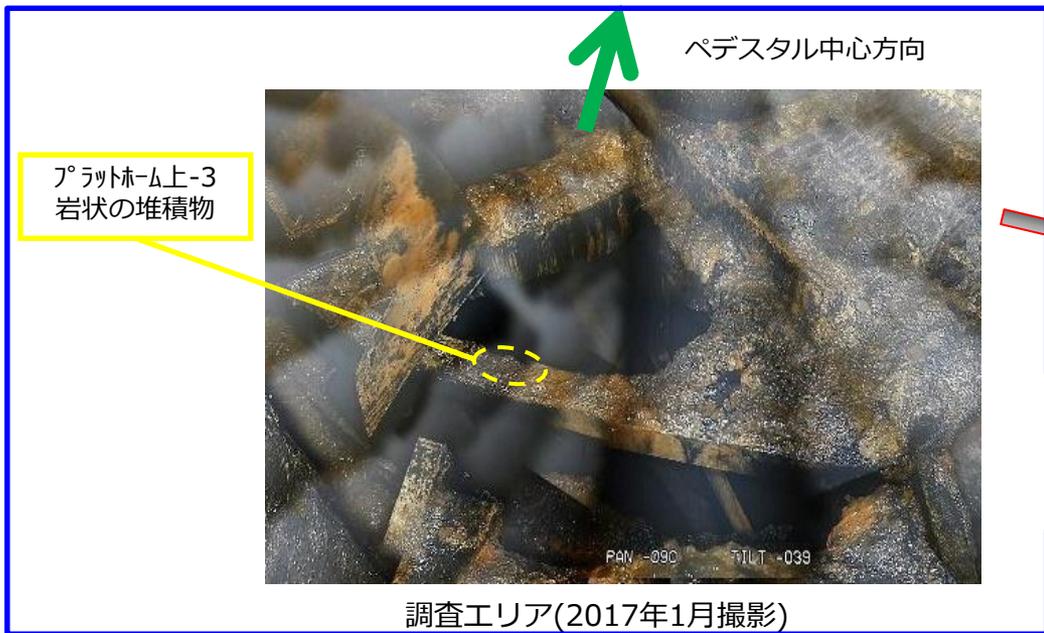
○調査結果(プラットフォーム上) (3/3)

- 岩状の堆積物は動かないことを確認した。また映像上、接触痕は確認できなかった。

堆積物把持時

- ✓ フィンガにて把持 (左図)
- ✓ 把持した状態で調査ユニットを吊り上げたが、動かなかった (右図)
